MEMORIA DE INTERVENCIÓN
**PIEZAS ARQUEOLÓGICAS DEL MUSEO DE
ALMERÍA**

20 de enero de 2006

INSTITUTO ANDALUZ DEL PATRIMONIO HISTÓRICO
Centro de Intervención en el Patrimonio Histórico

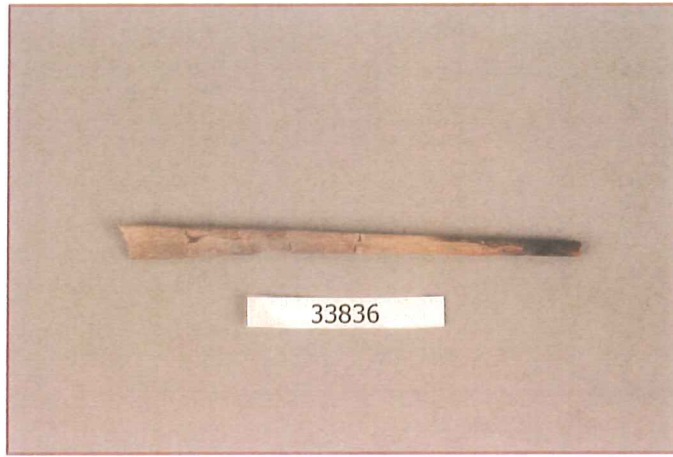
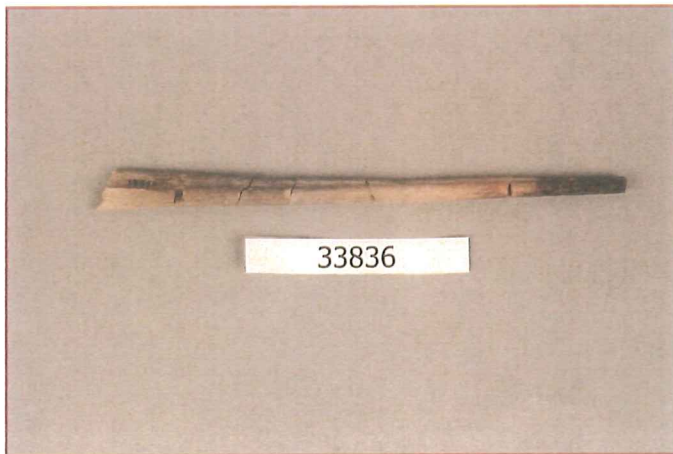
Figura.II.6-7. DESPUÉS DE LA INTERVENCIÓN.

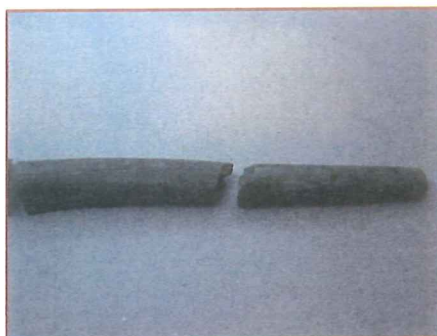
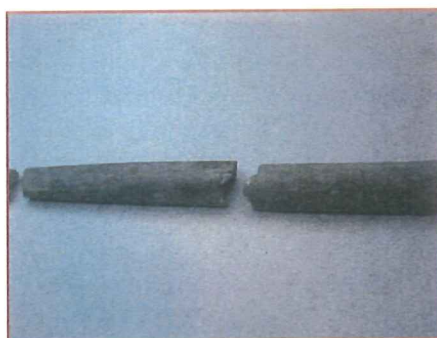
Figura.II. 3-4-5. DETALLE DEL PROCESO DE LIMPIEZA.

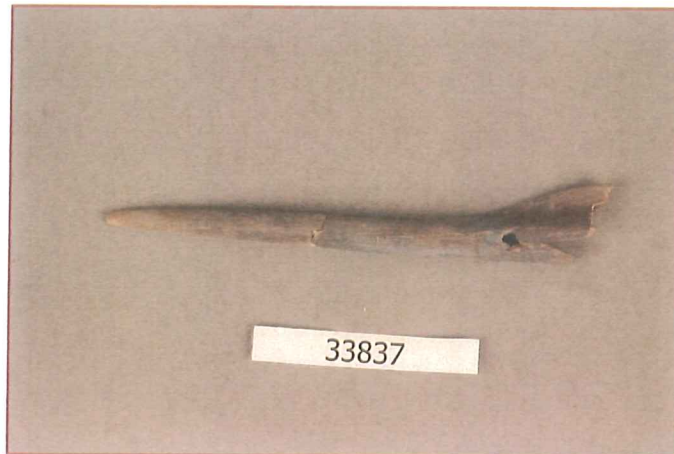
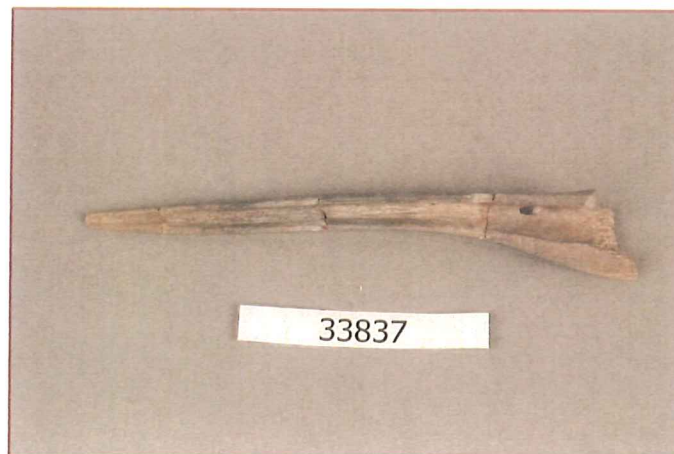
Figura.II.6-7. DESPUÉS DE LA INTERVENCIÓN.

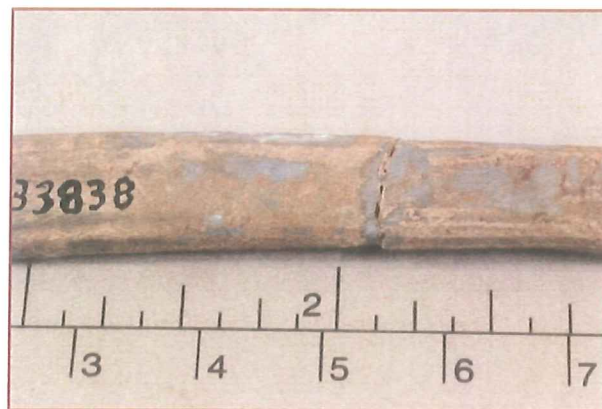
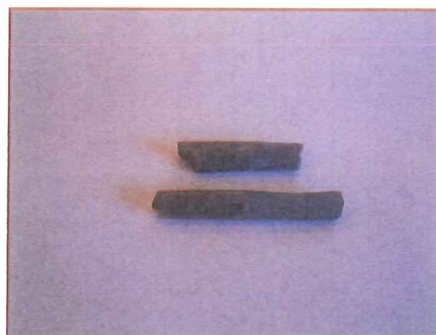
Figura.II.3-4-5. DETALLE DE LAS ACTUACIONES POR INTERVENCIONES ANTERIORES Y PROCESO DE LIMPIEZA.

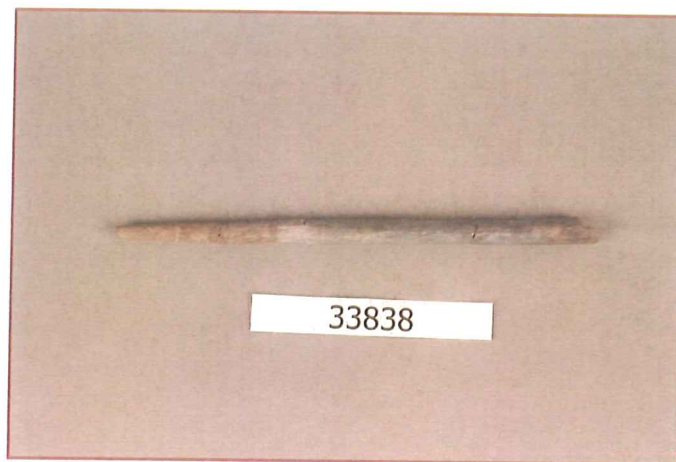
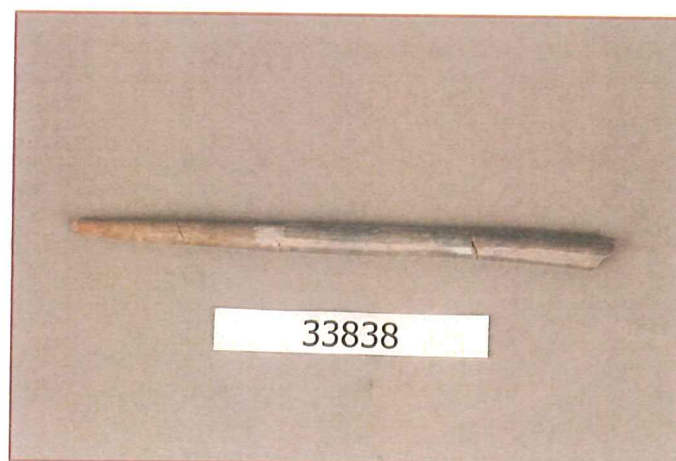
Figura.II.6-7. DESPUÉS DE LA INTERVENCIÓN.

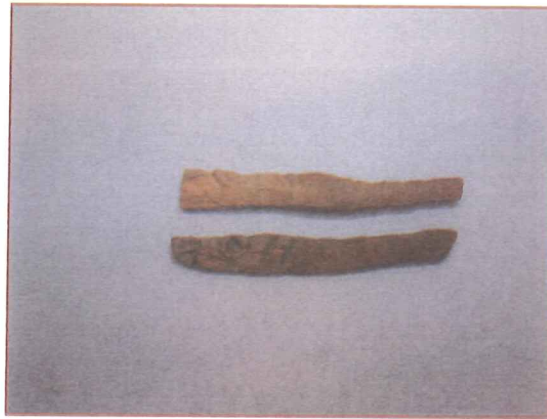
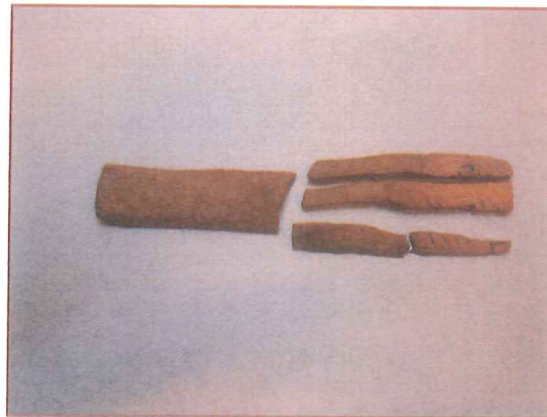
Figura.II.3-4. DETALLE PROCESO DE LIMPIEZA Y UNIÓN DE FRAGMENTOS..

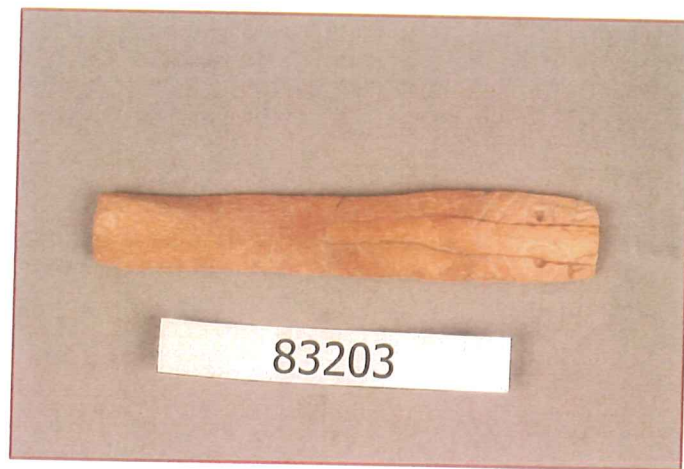
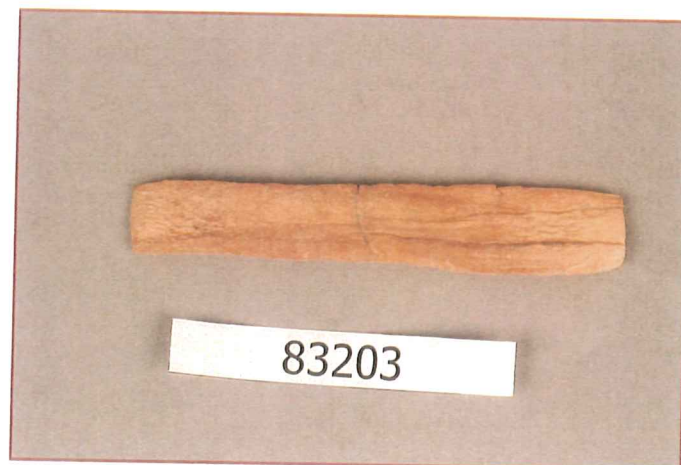
Figura.II.5-6. DESPUÉS DE LA INTERVENCIÓN.

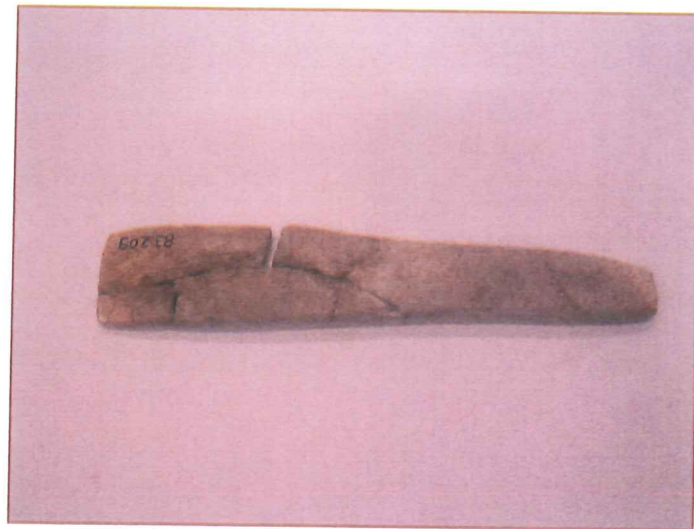
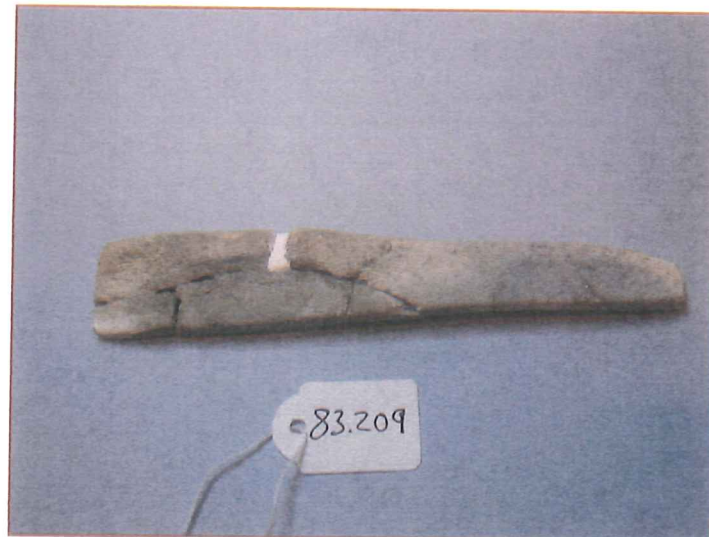
Figura.II.3-4. PROCESO DE LIMPIEZA, PROCESO DE RECONSTRUCCIÓN
COMO REFUERZO ESTÁTICO.

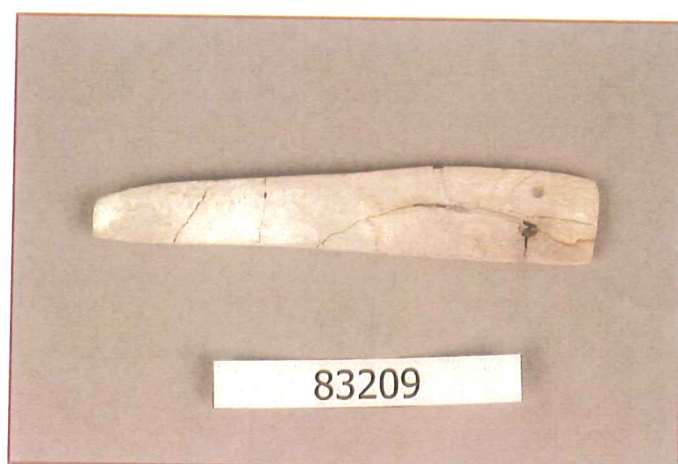
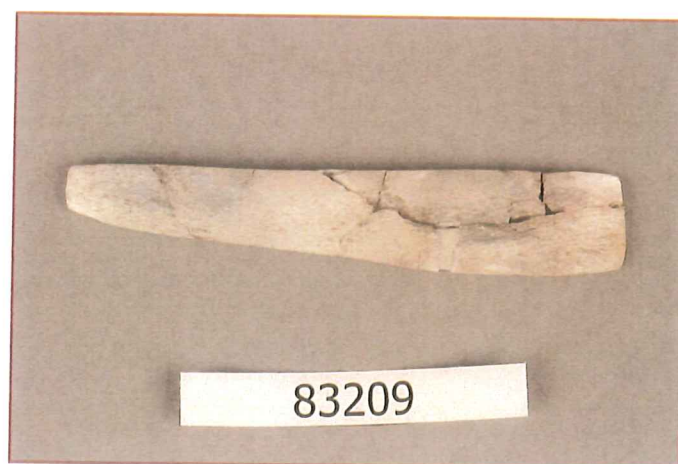
Figura.II.5-6. DESPUÉS DE LA INTERVENCIÓN.
