## Memoria final de Intervención

Saya de Ntra. Sra. de la Paz en su Mayor Aflicción. Jerez de la Frontera. Cádiz

Pedro de Lima. 1762

Marzo, 2022

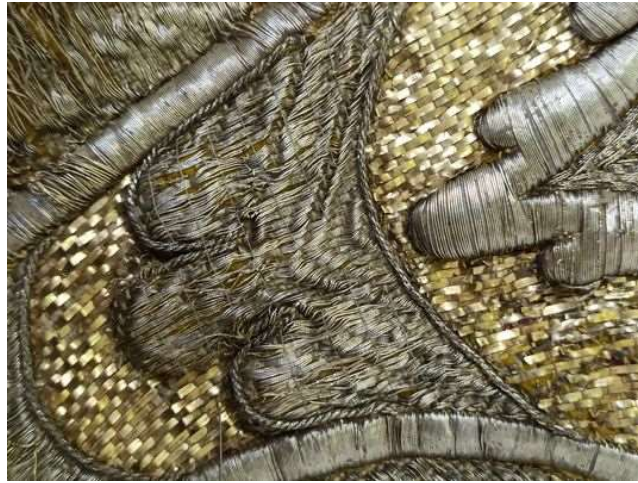
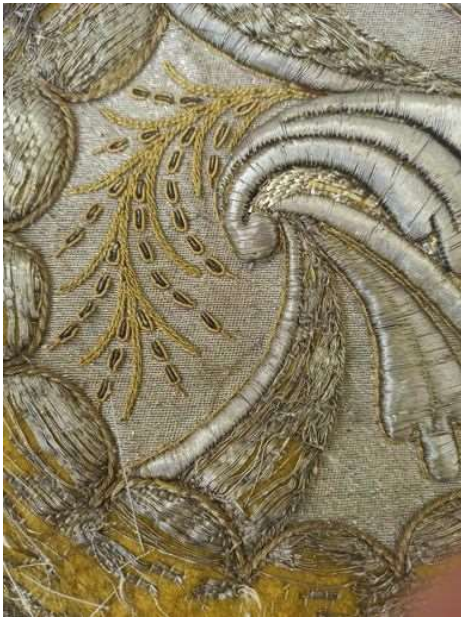
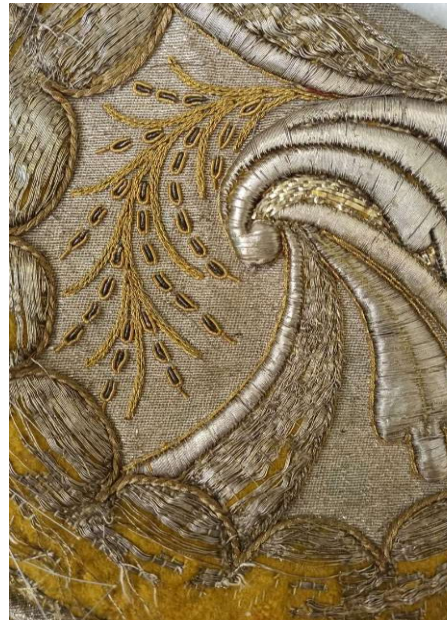
Figura VII.9

Alineación y fijación del tejido

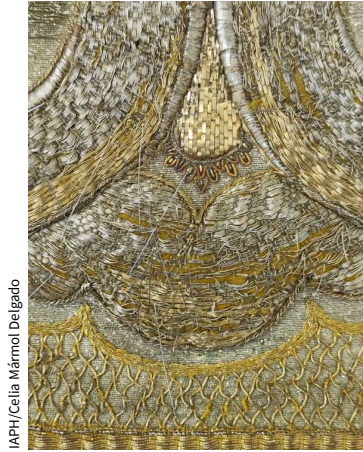
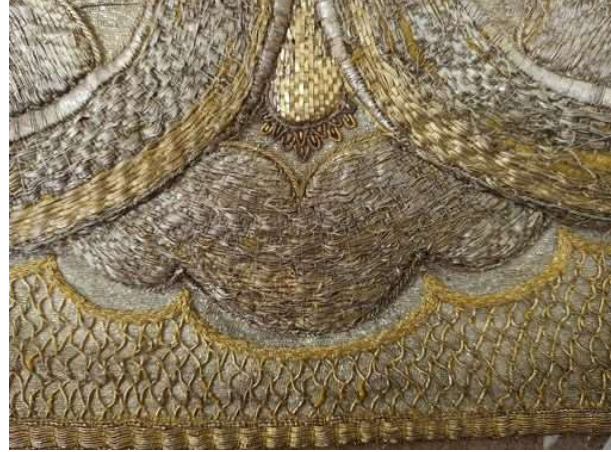
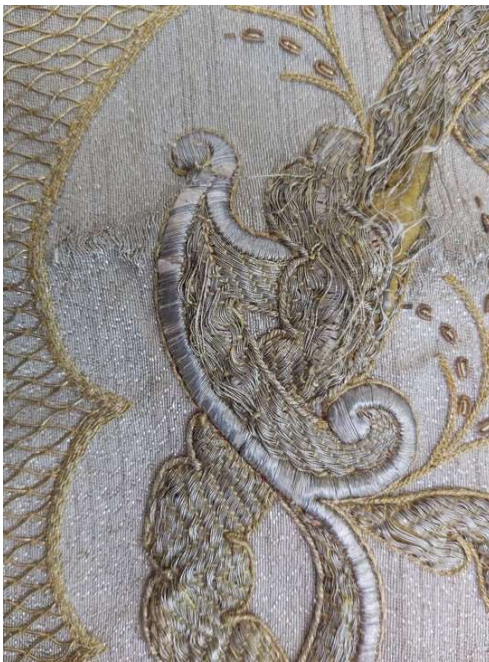
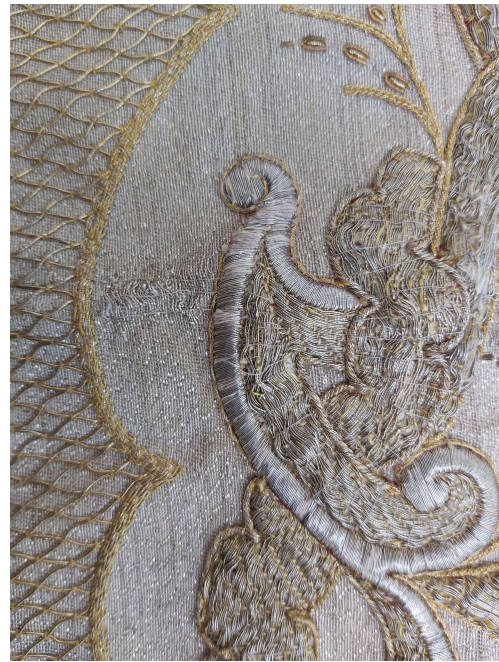
Figura VII.10

Fijación de hilos sueltos
