# Memoria final de intervención

Palio de la Virgen de los Ángeles

Hermandad de los Negritos. Sevilla

Febrero de 2018

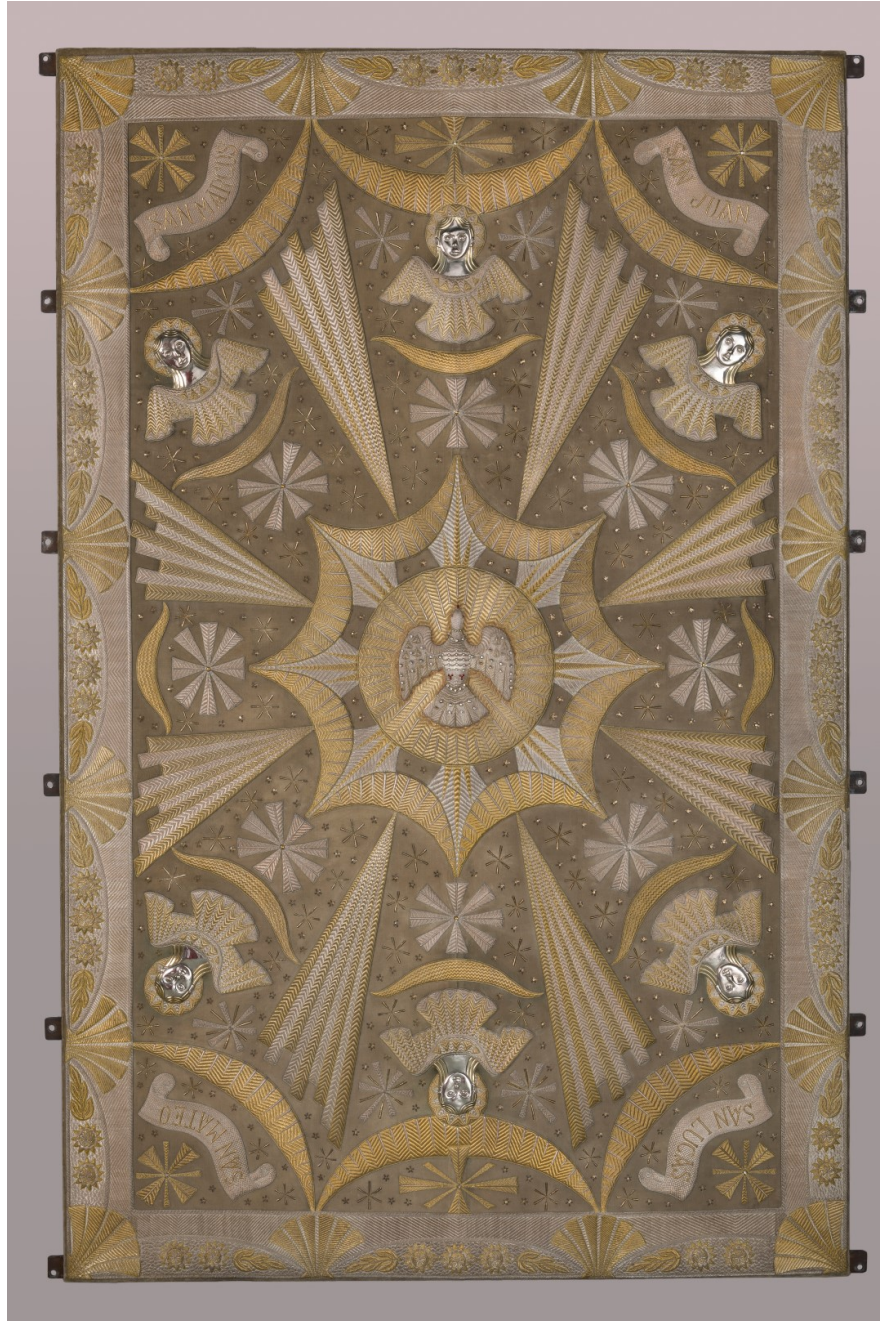
Figura III.1

Estado inicial del techo (anverso).

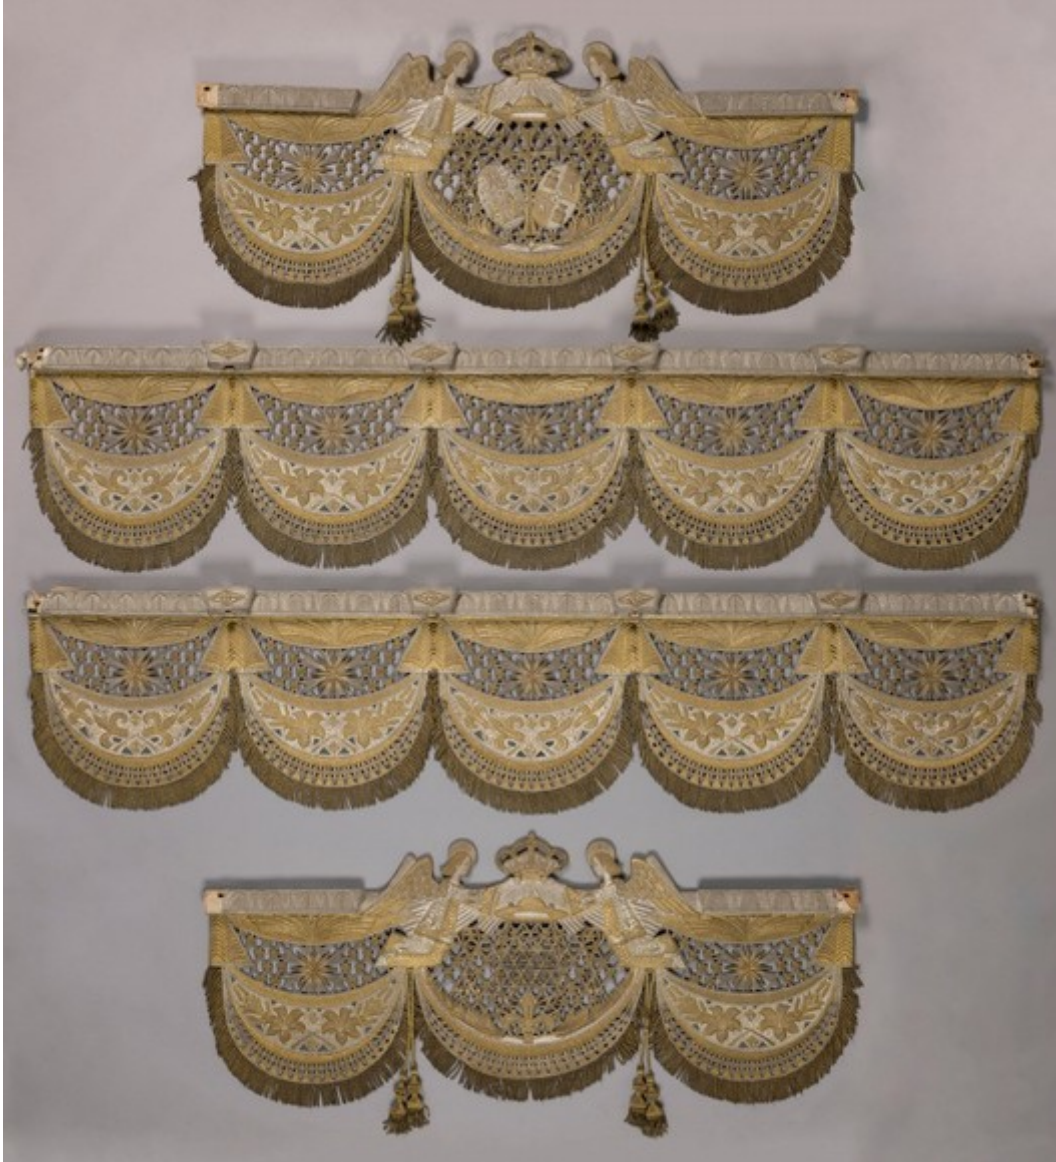
Figura III.2

Estado inicial de las bambalinas (caras exteriores).

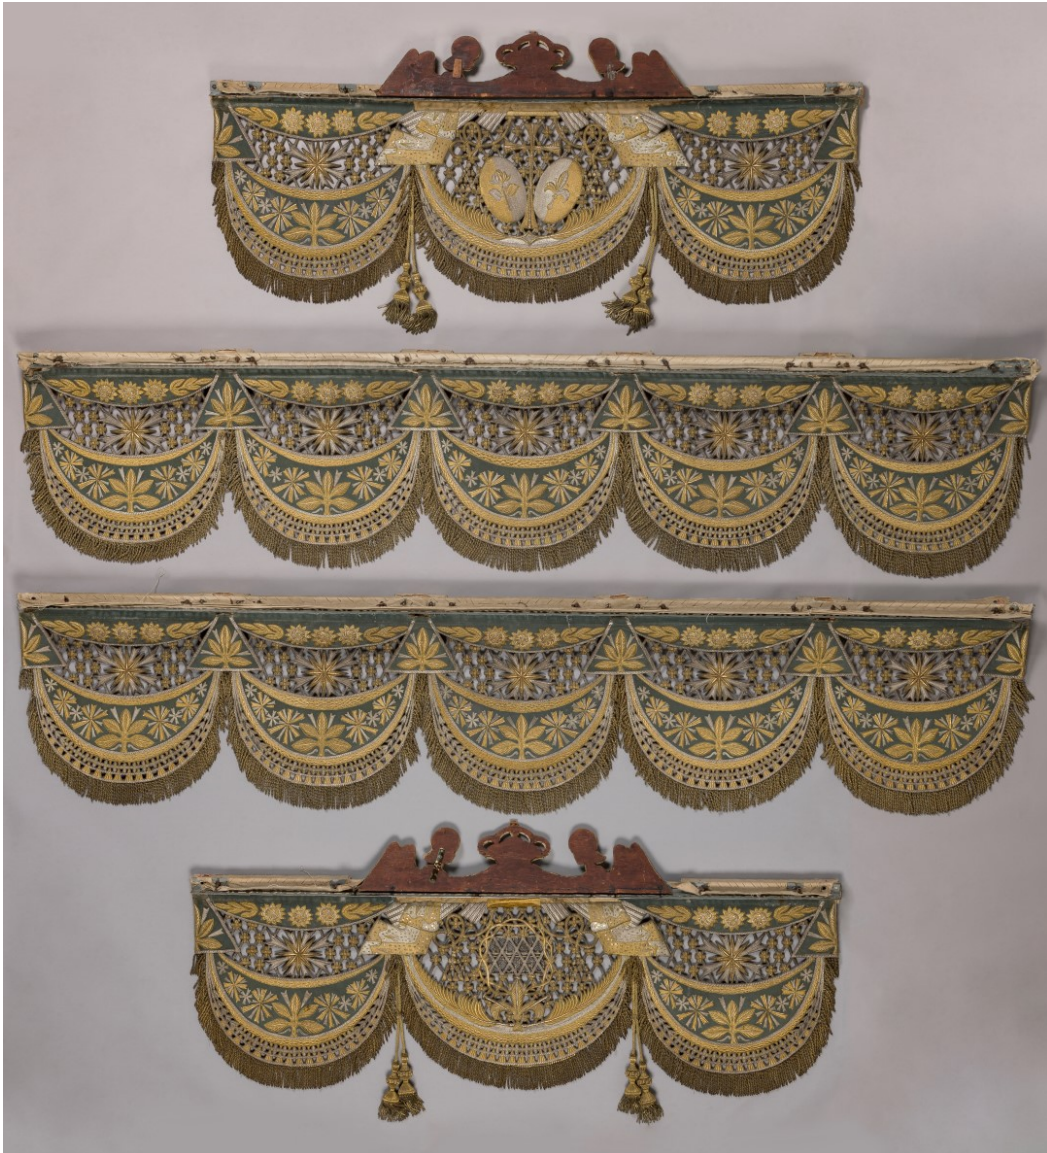
Figura III.3

Estado inicial de las bambalinas (caras interiores).

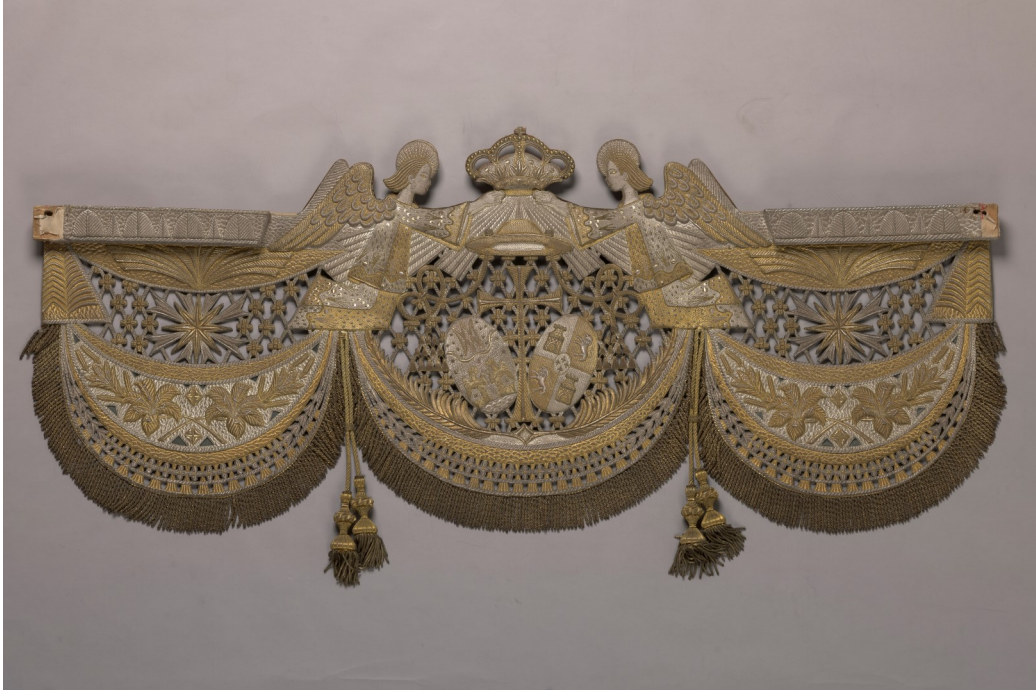
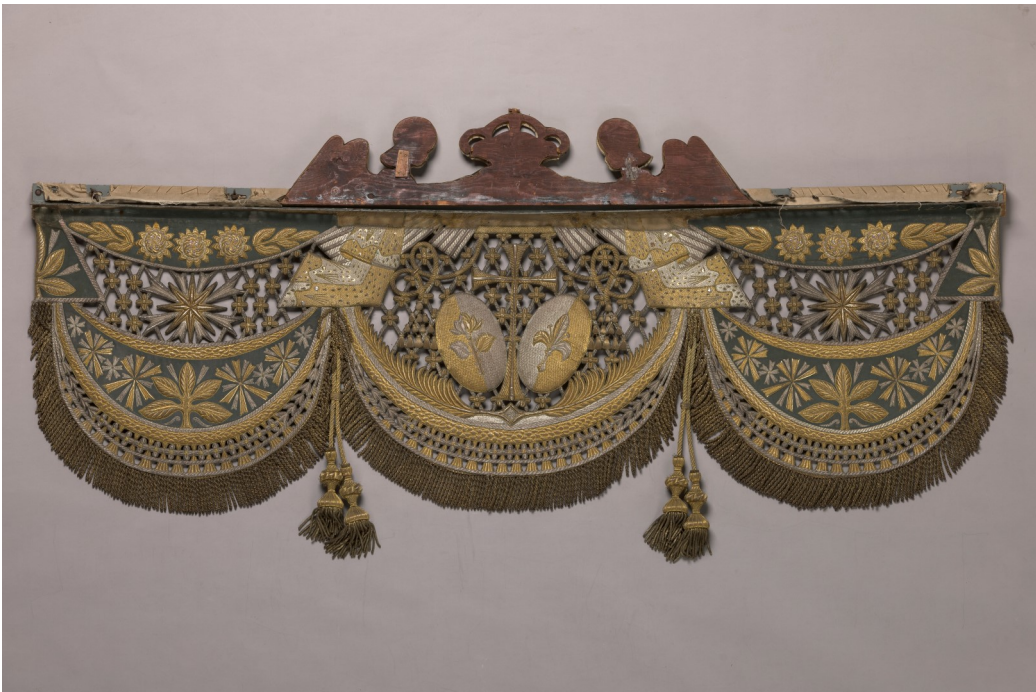
Figura III.4

Estado inicial de bambalina delantera (cara exterior e interior).

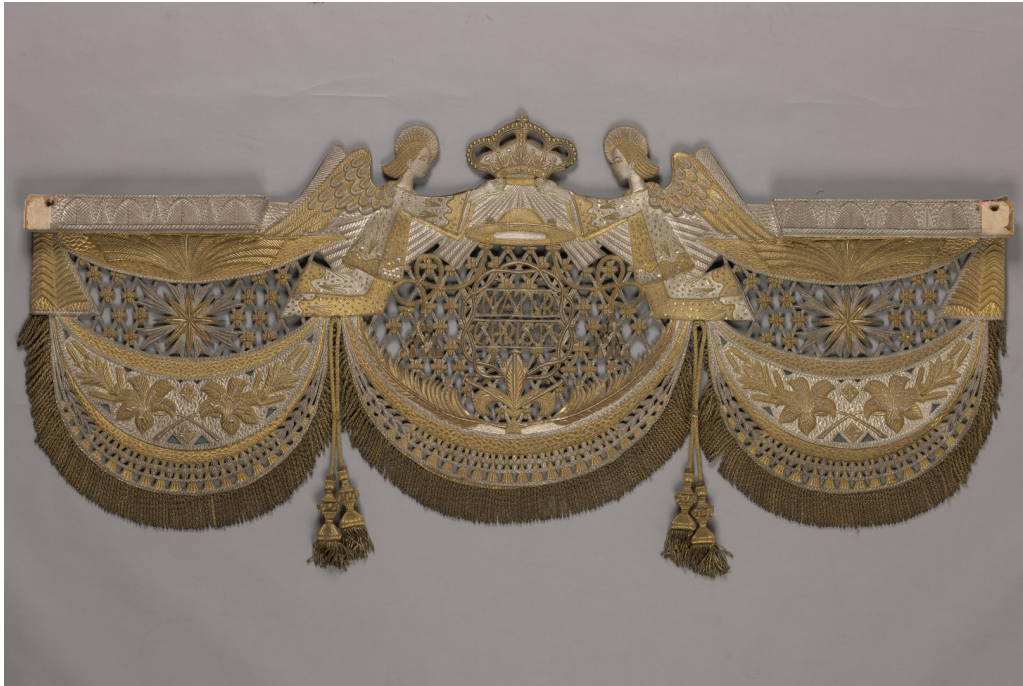
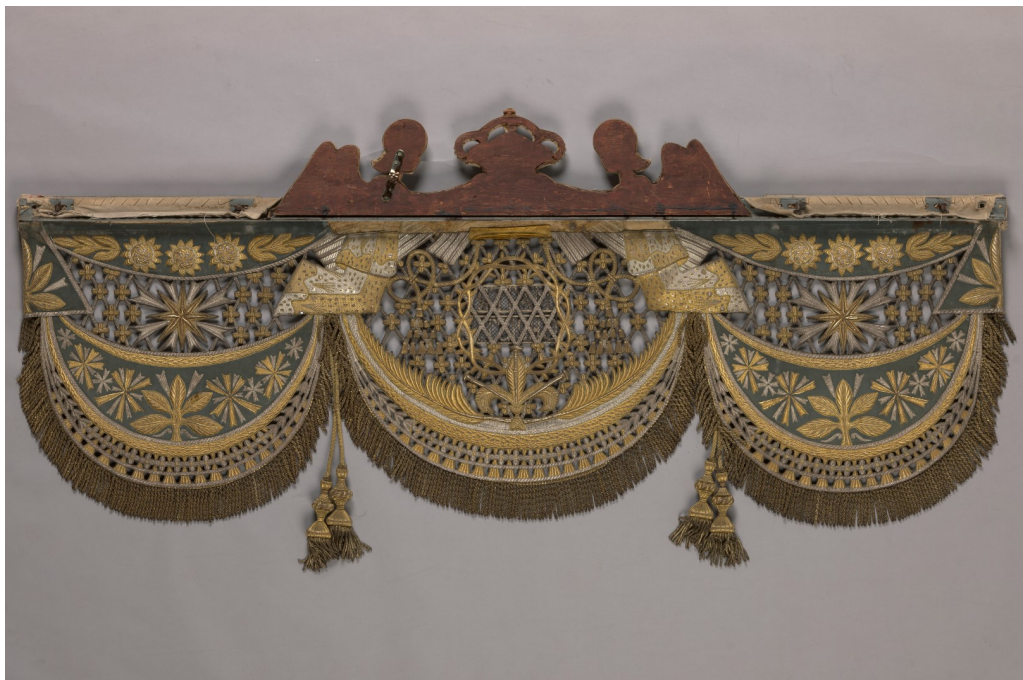
Figura III.5

Estado inicial de bambalina trasera (cara exterior e interior).

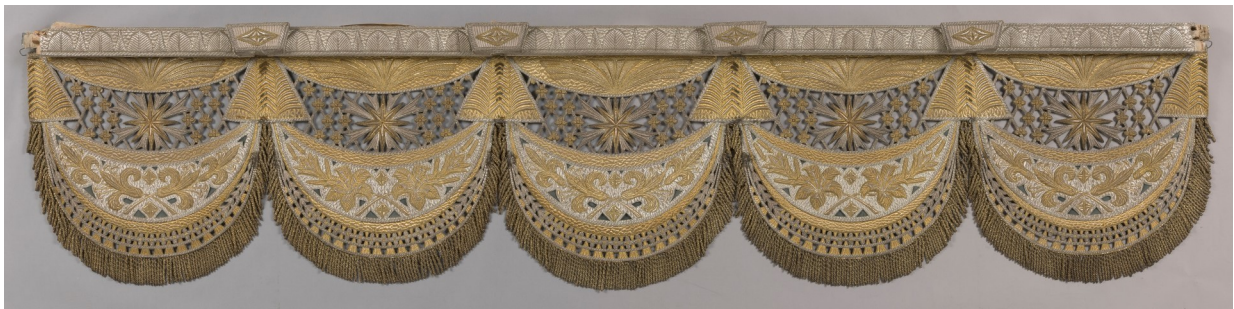
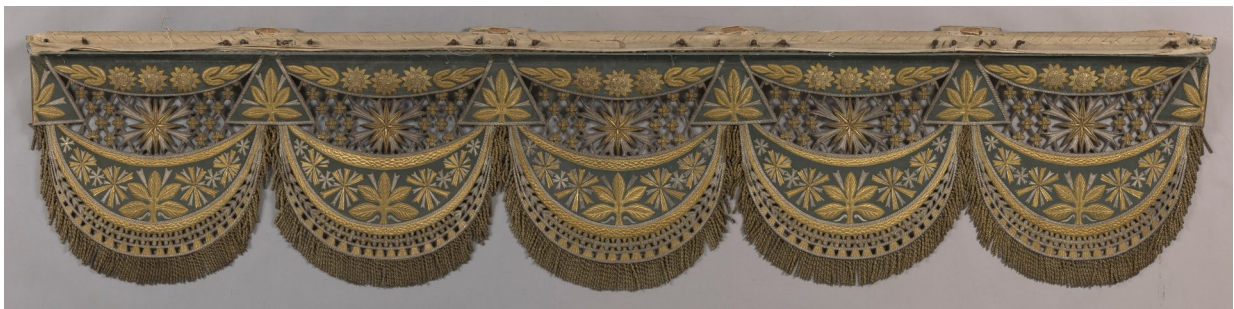
Figura III.6

Estado inicial de bambalina derecha (cara exterior e interior).

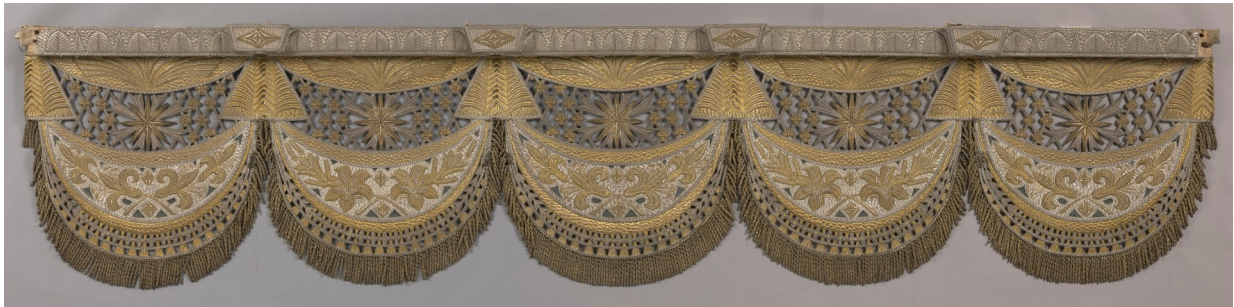
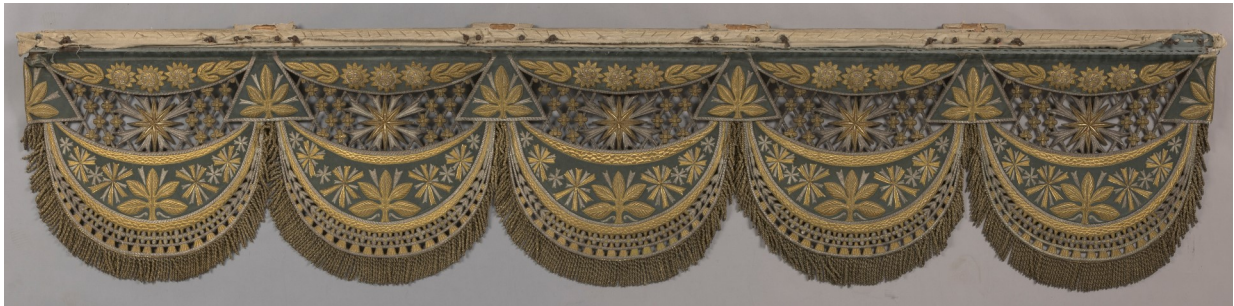
Figura III.7

Estado inicial de bambalina izquierda (cara exterior e interior).

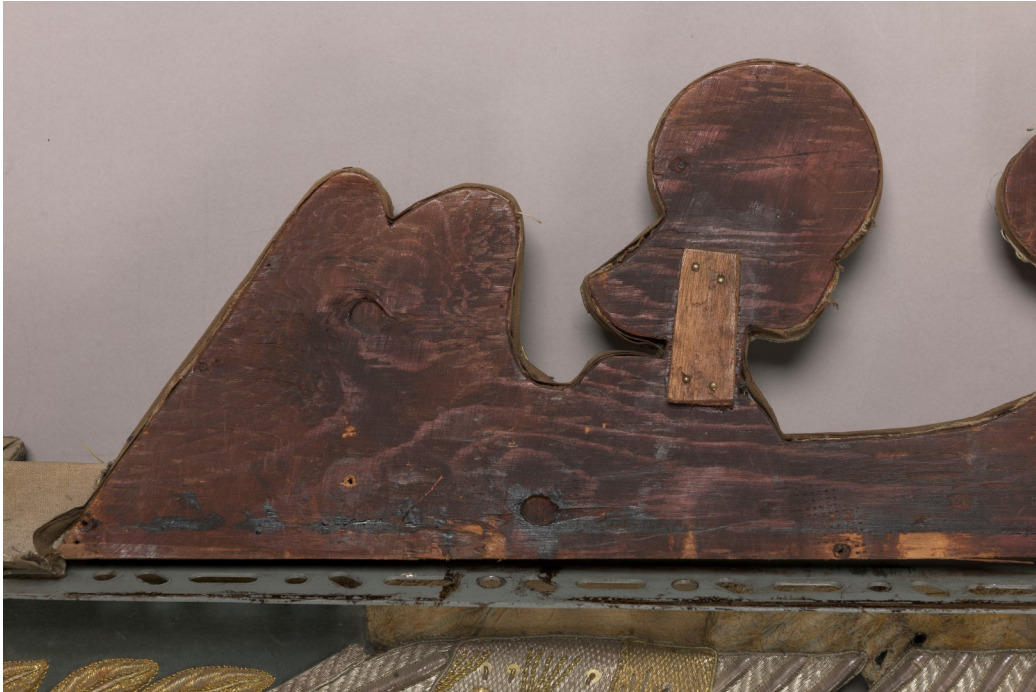
Figura III.45

Cosidos identificados en zonas de los bordados.

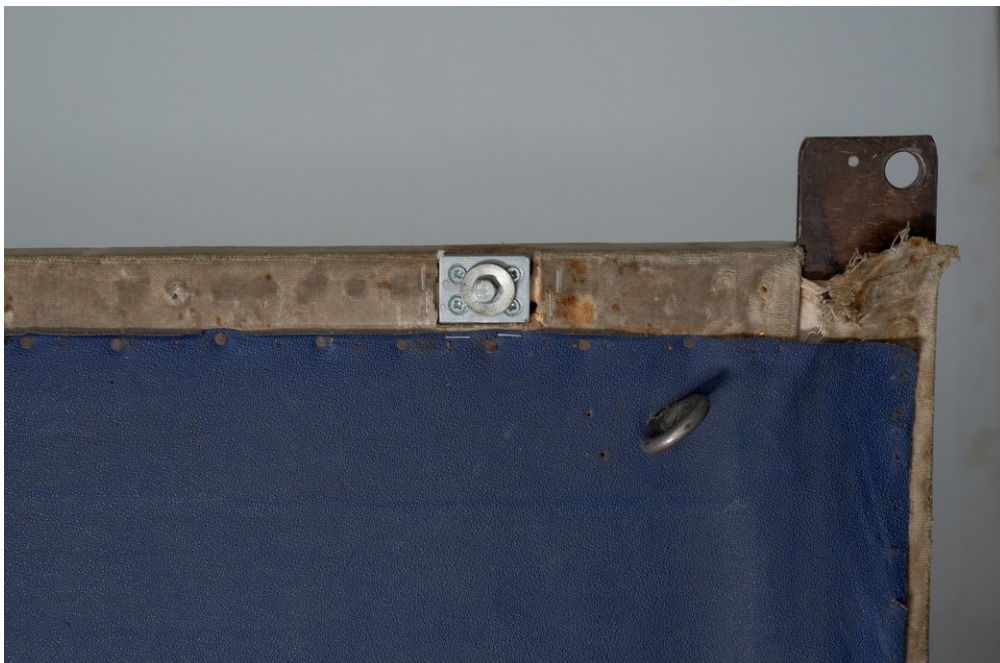
Figura III.46

Aplicación de nuevos elementos como refuerzos estructurales. Pieza de madera y pletina metálica.

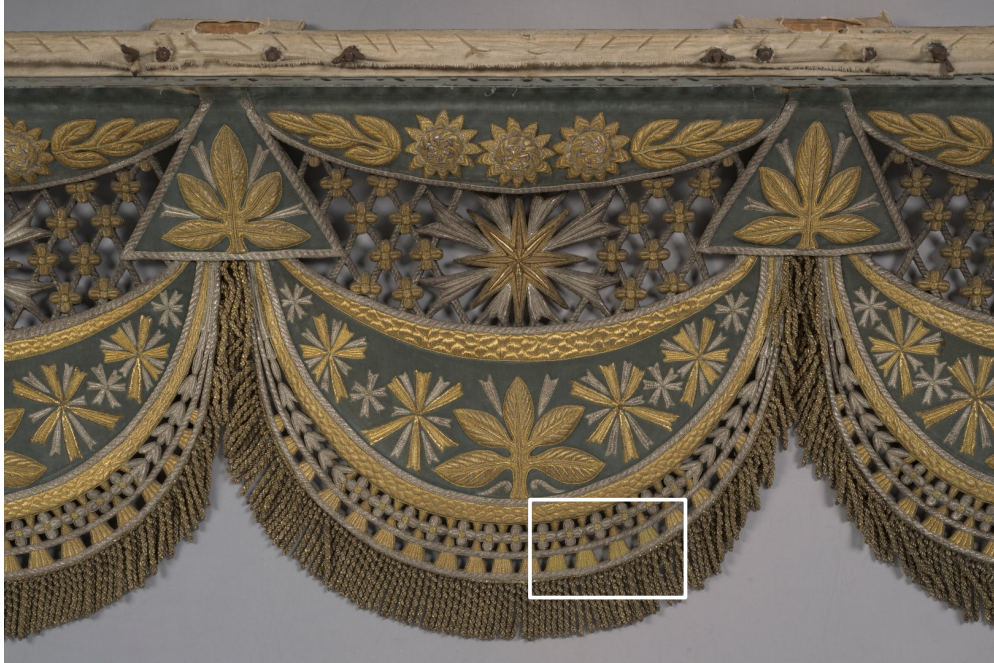
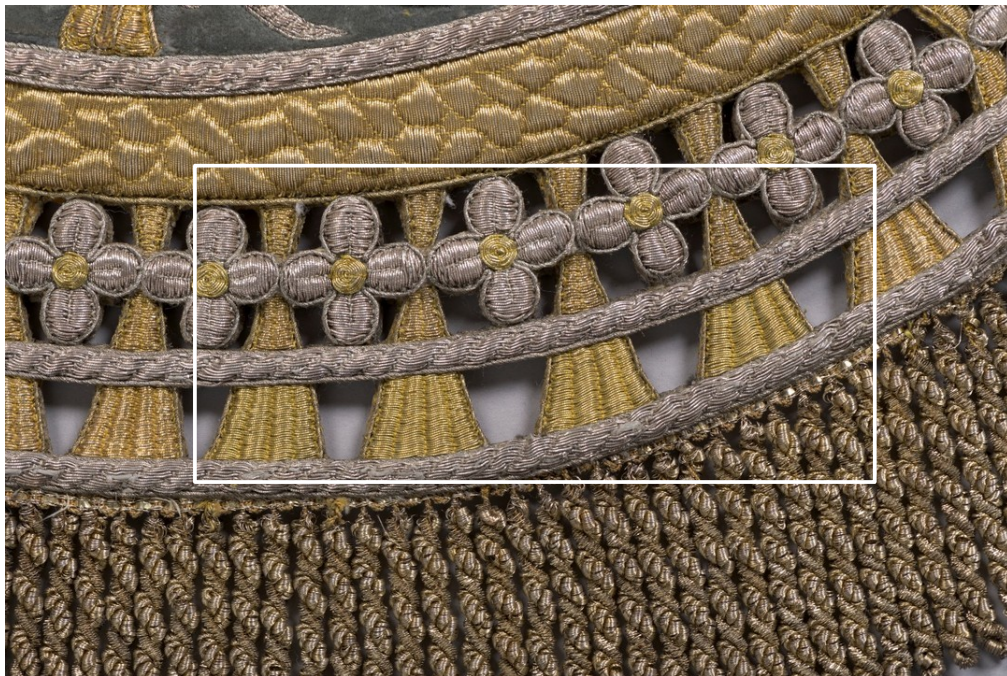
Figura III.47

Aplicación de nuevos elementos de refuerzo. Grapas en zona superior de esquinas y en la trasera del techo.

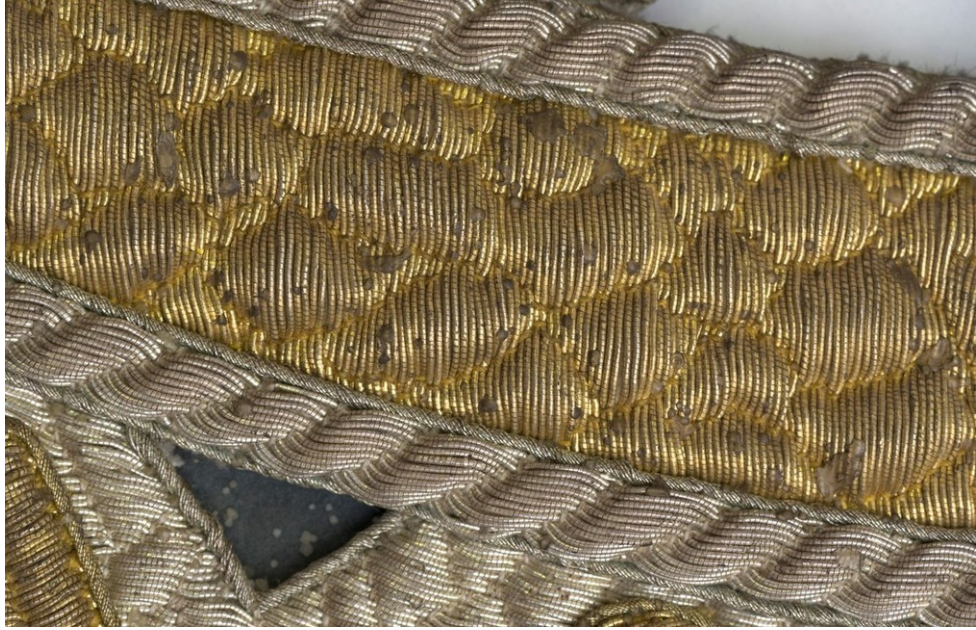
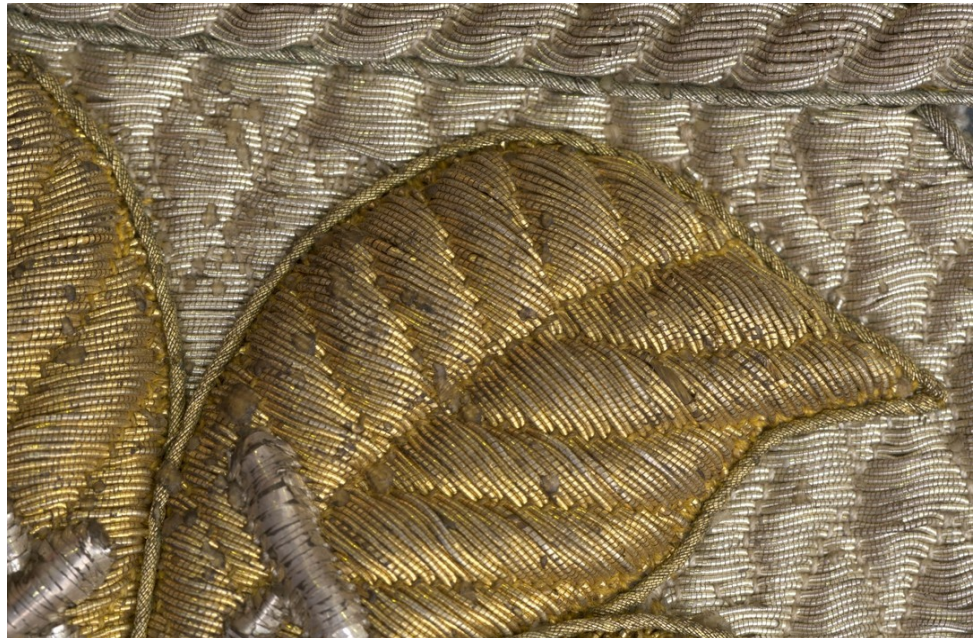
Figura III.48

Ampliación del último tramo de calado del las caídas de las bambalinas. Diferentes hilos metálicos.

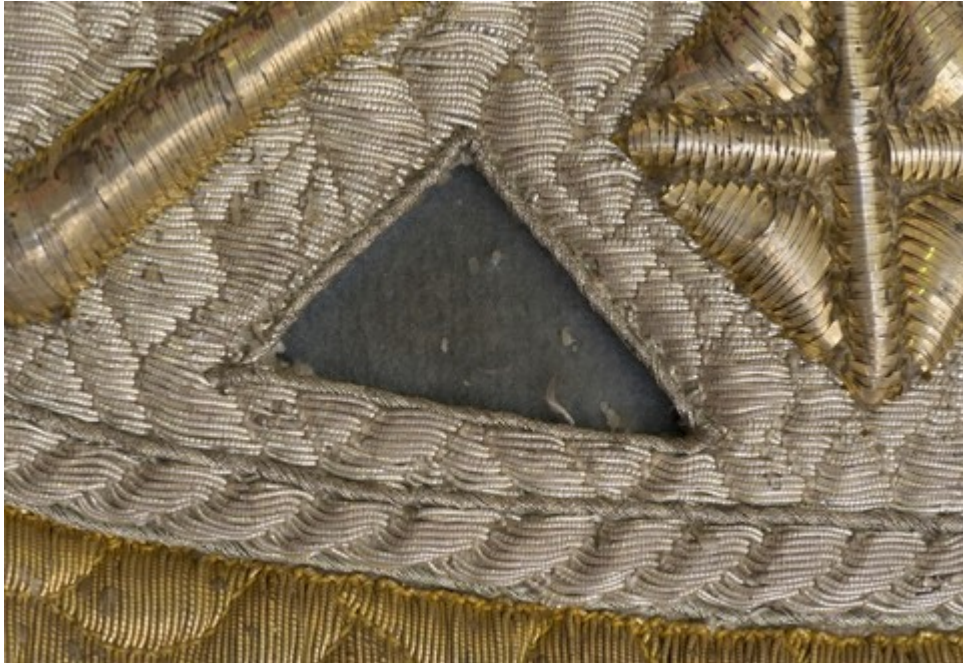
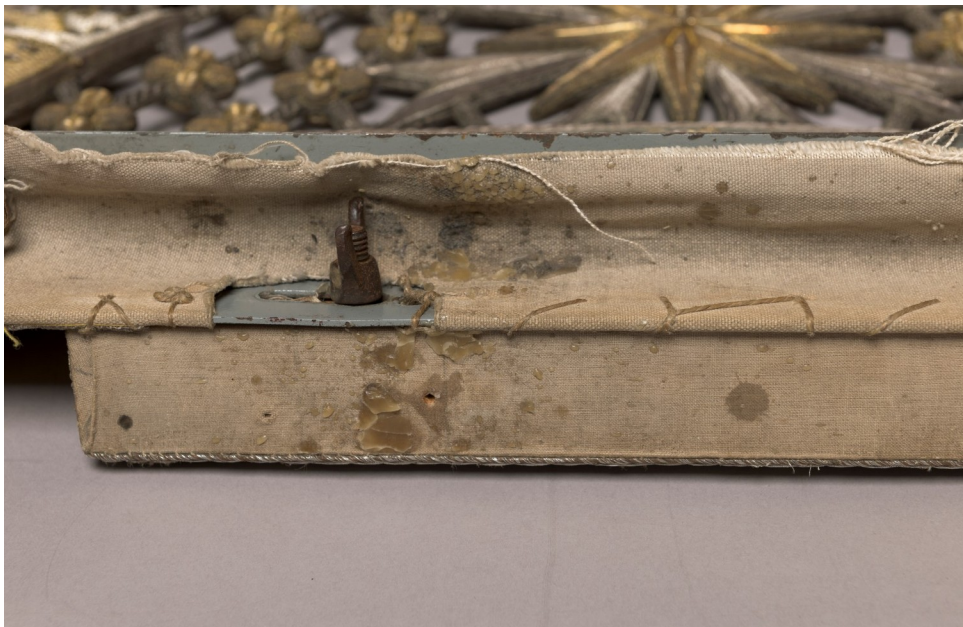
Figura III.49

Restos de cera sobre el bordado de la bambalina delantera.

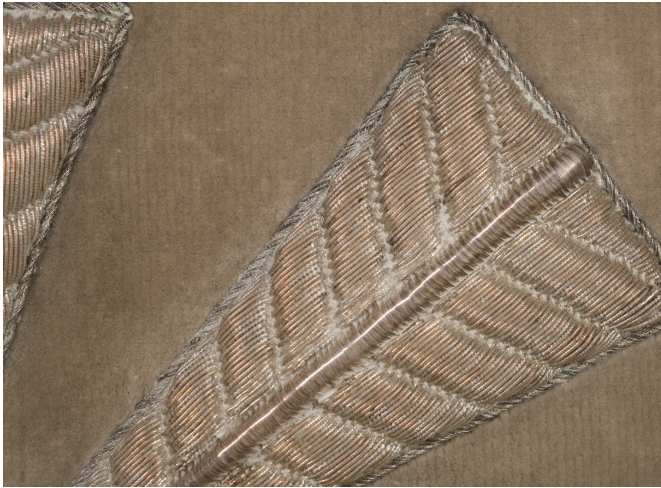
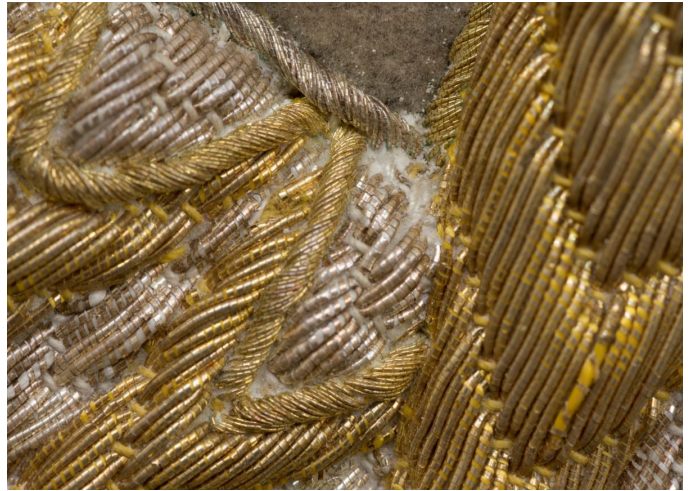
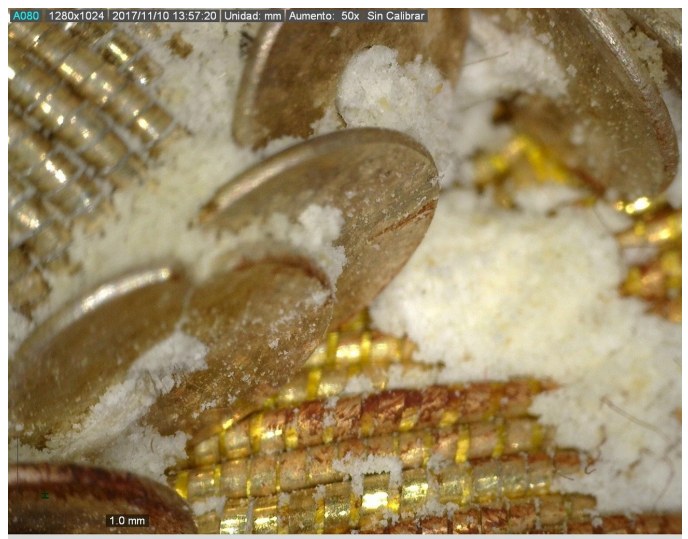
Figura III.50

Restos de cera sobre el bordado y el tejido de la cornisa de la bambalina delantera.

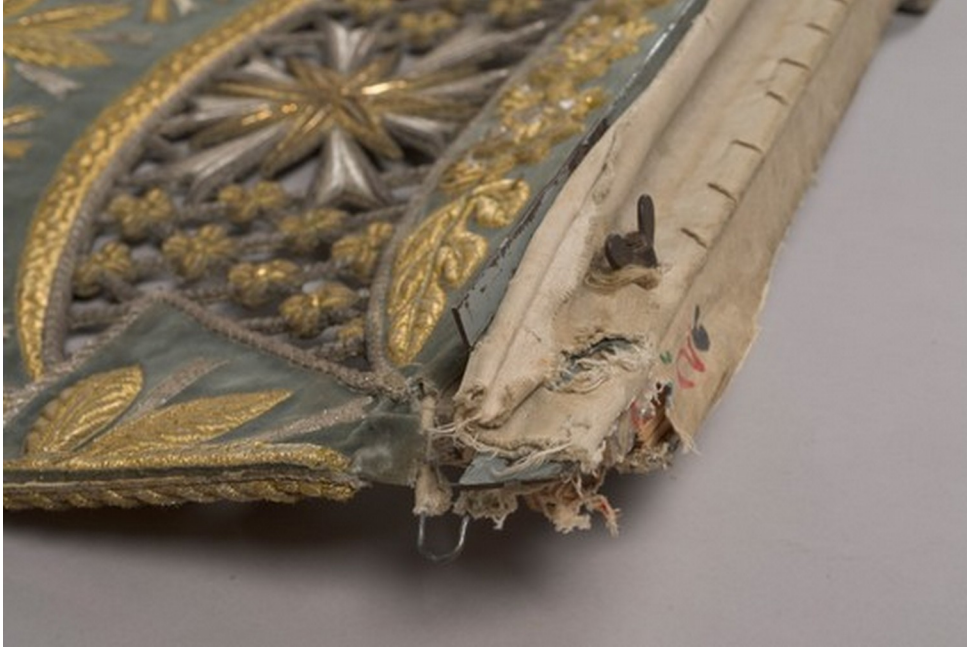
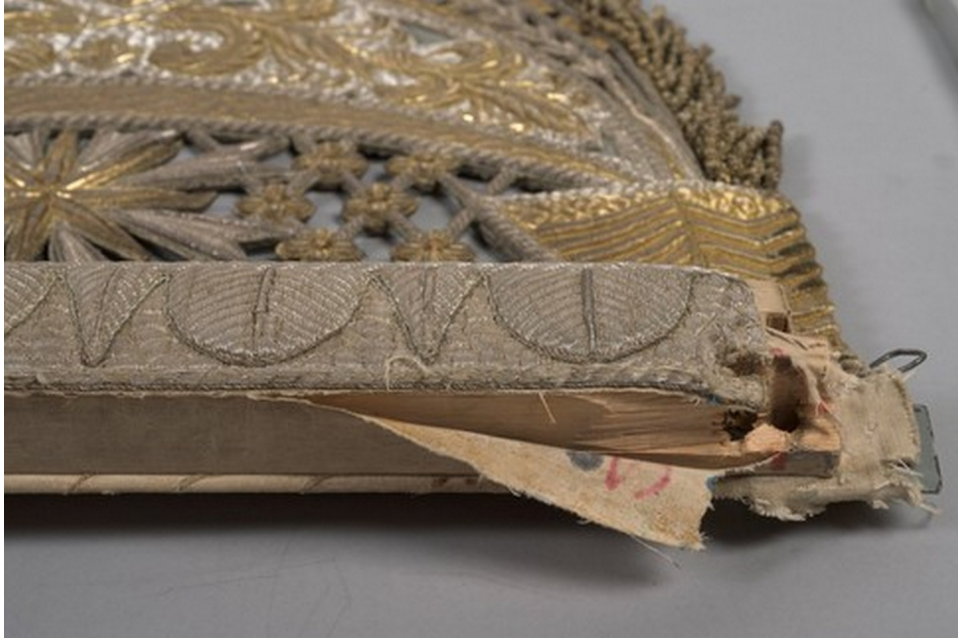
Figura V.2

Estado de fragilidad y suciedad de las piezas del palio.

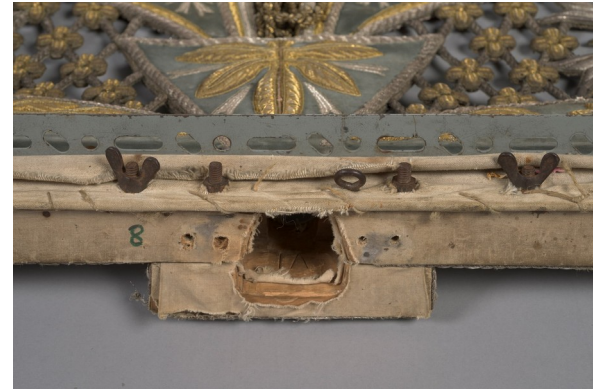
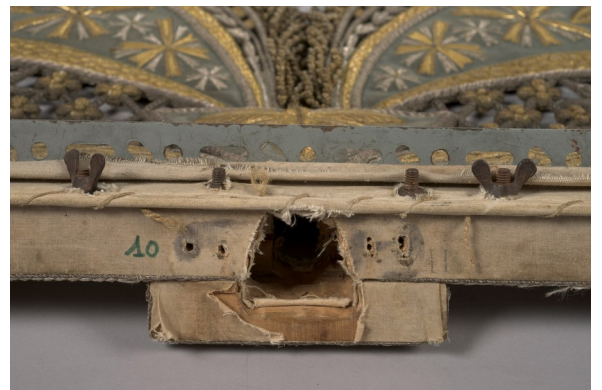
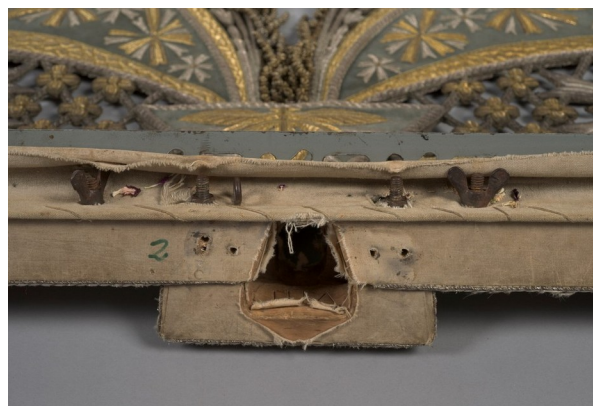
Figura V.3

Lagunas de tejidos y pérdidas volumétricas de madera.

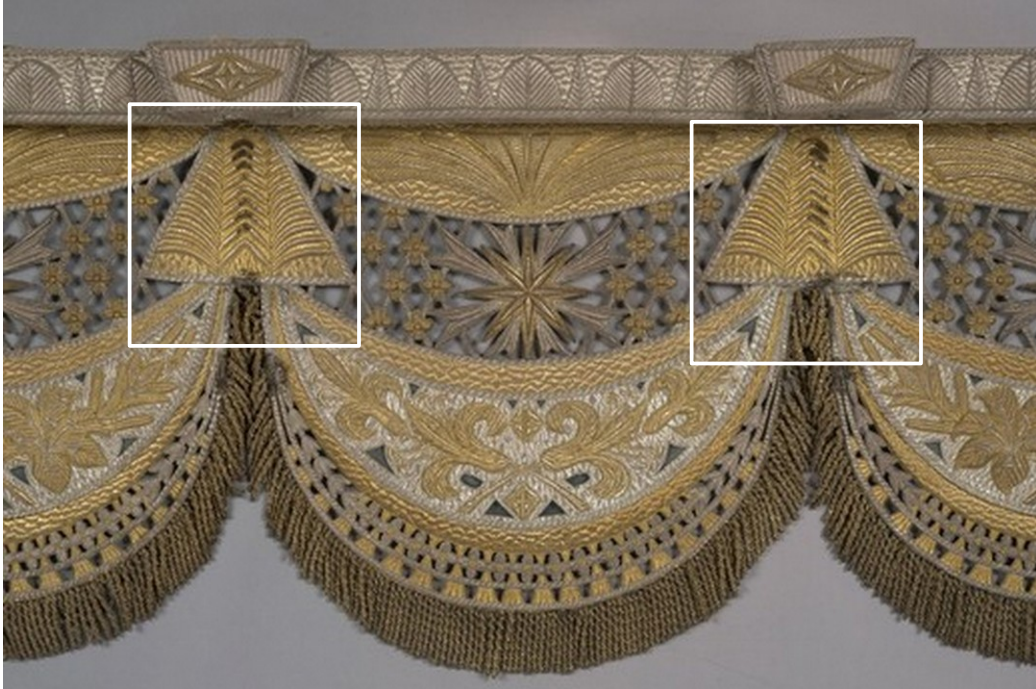
Figura V.5

Lagunas y pérdidas de hilos metálicos en zonas del bordado en contacto con el varal.

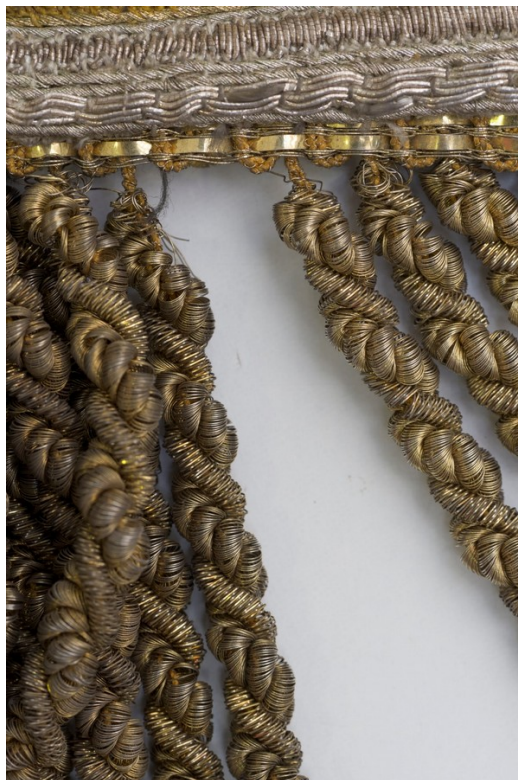
Figura V.6

Lagunas y pérdidas de hilos metálicos en zonas del bordado en contacto con el varal.

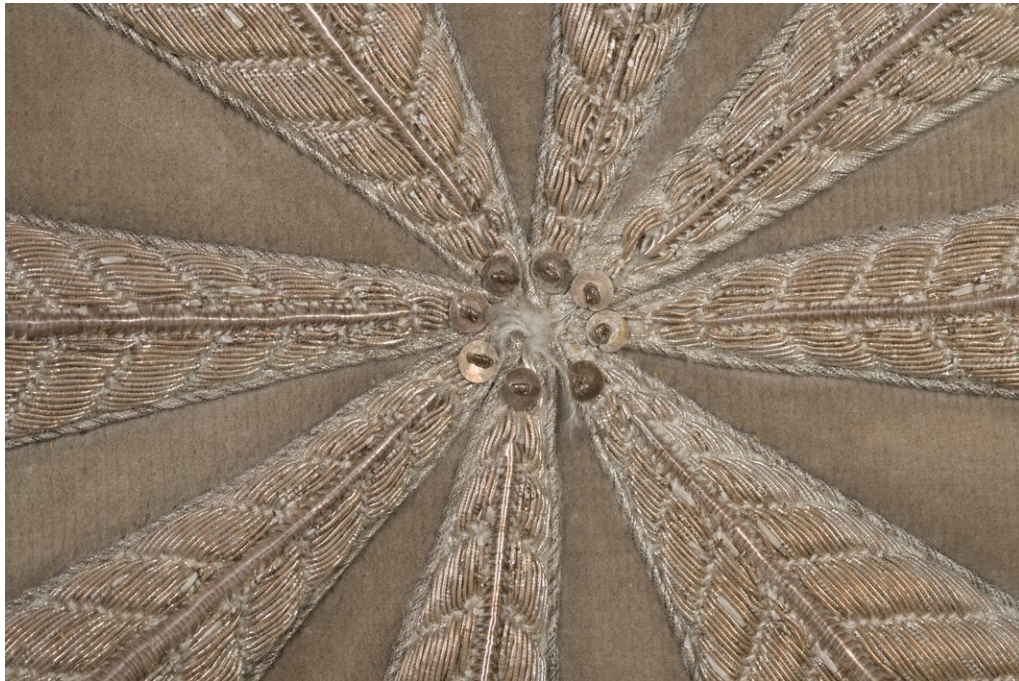
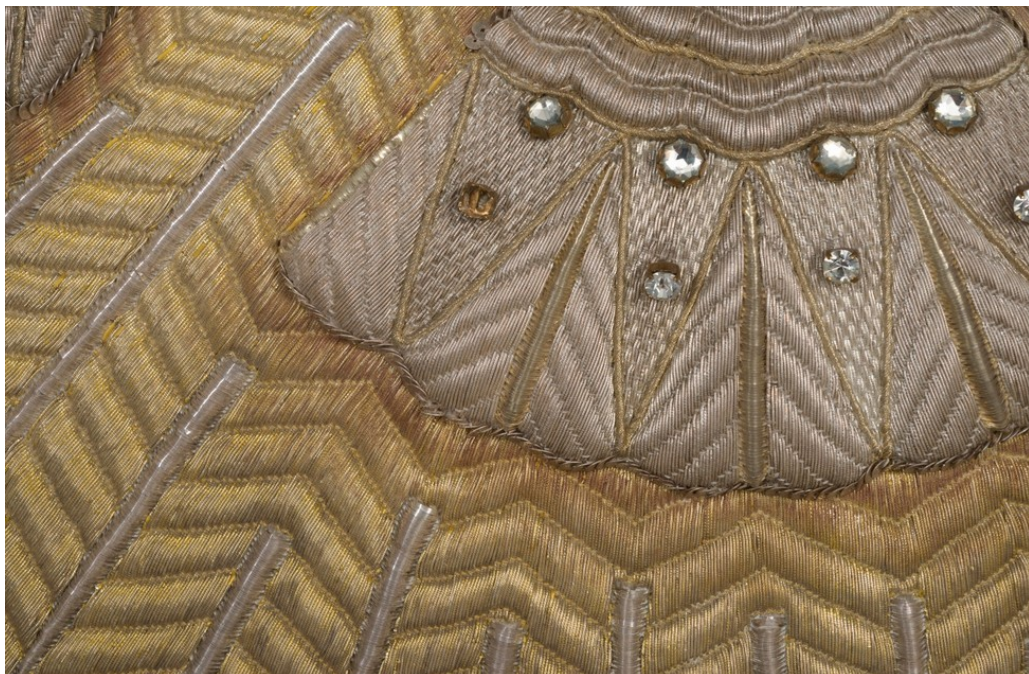
Figura V.7

Lagunas de hilos y elementos.

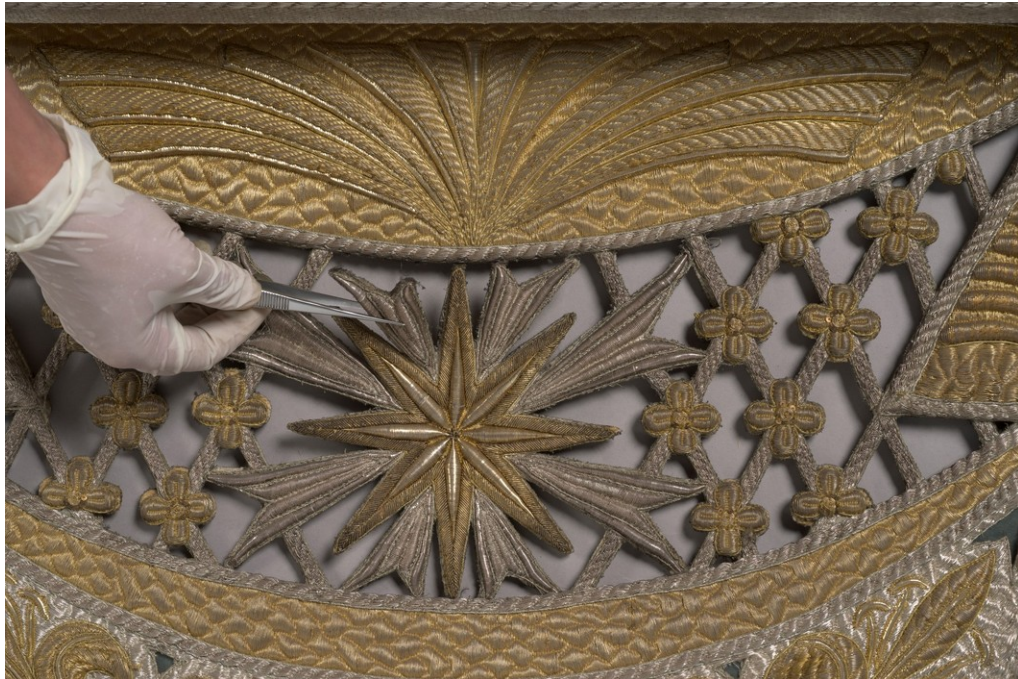
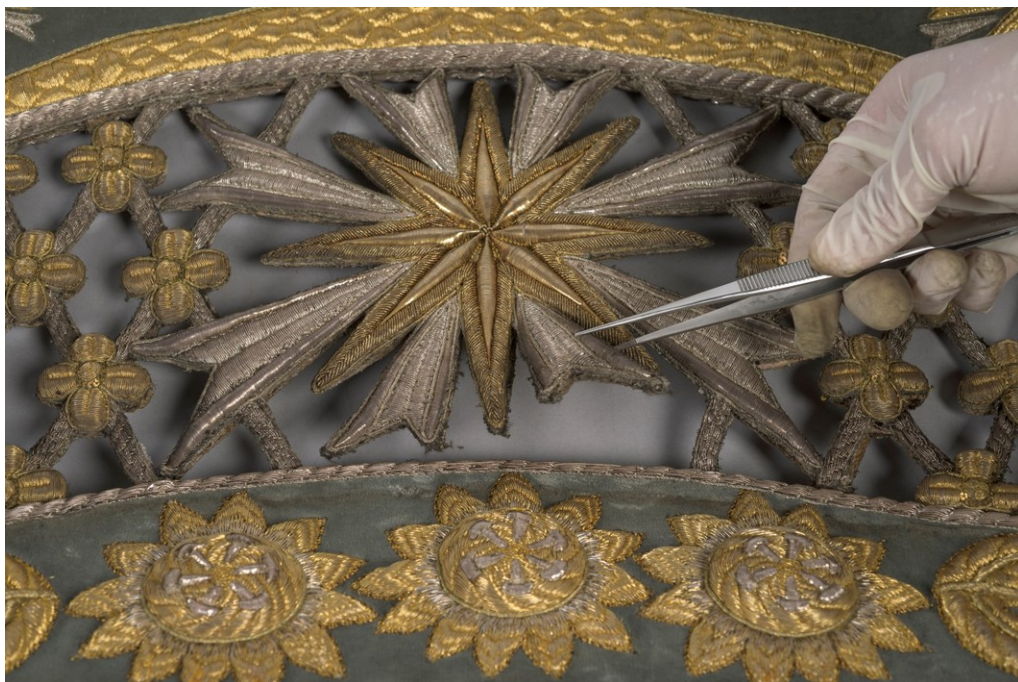
Figura V.10

Desgastes y deformaciones de los diferentes tejidos.

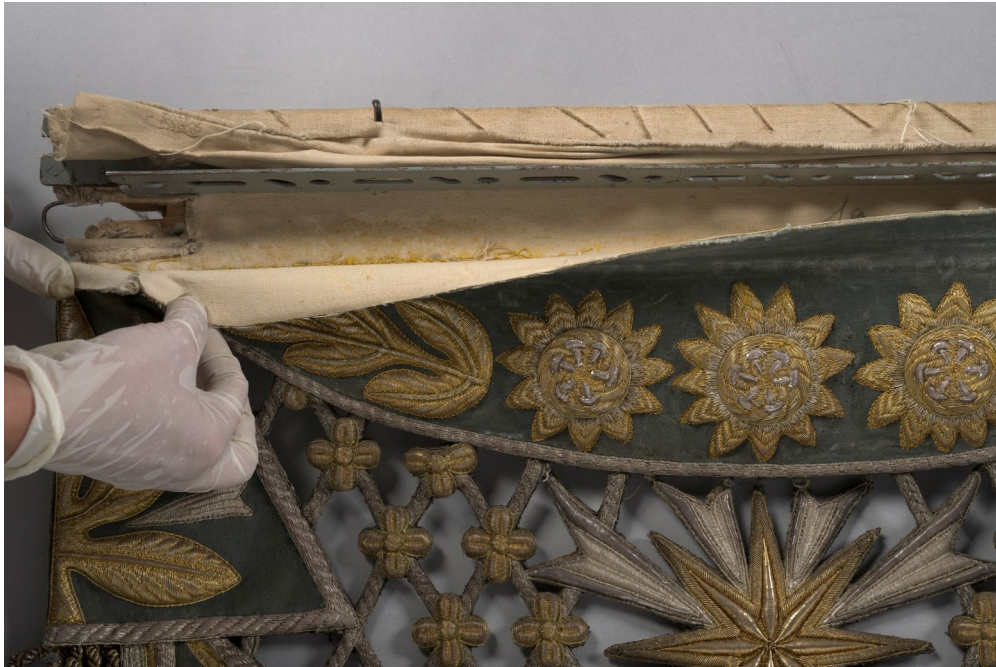
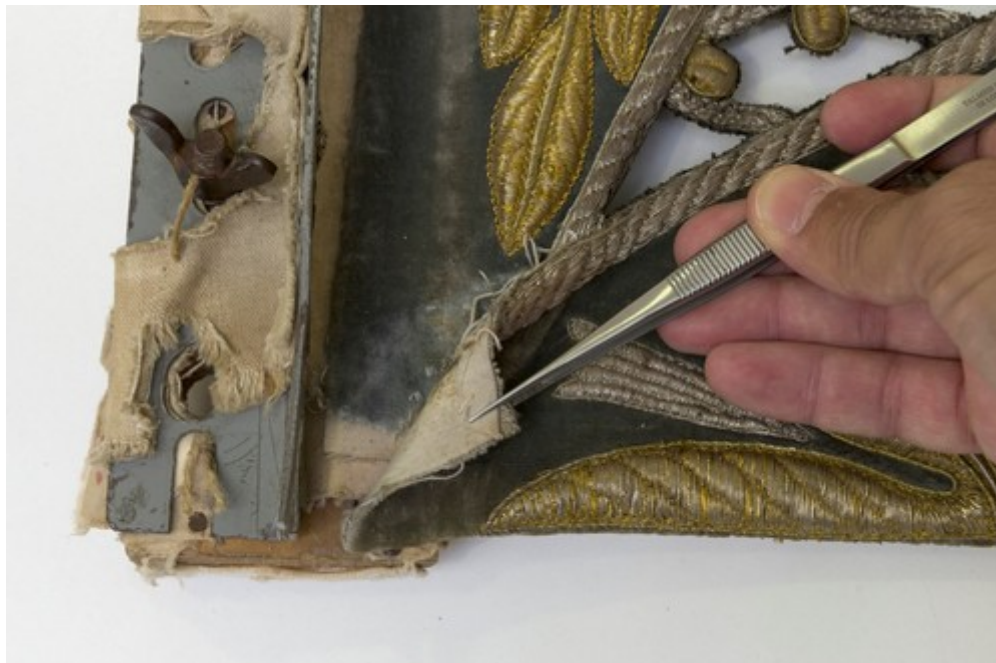
Figura V.11

Descosidos y separación de elementos.

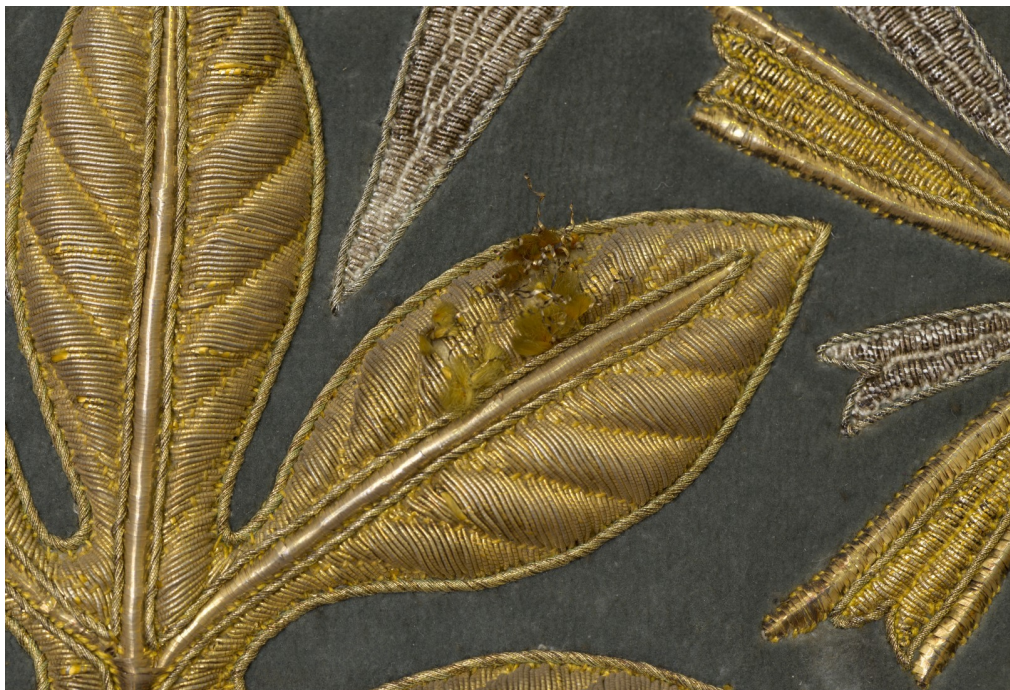
Figura V.12

Descosidos, separación de elementos y alteración cromática.

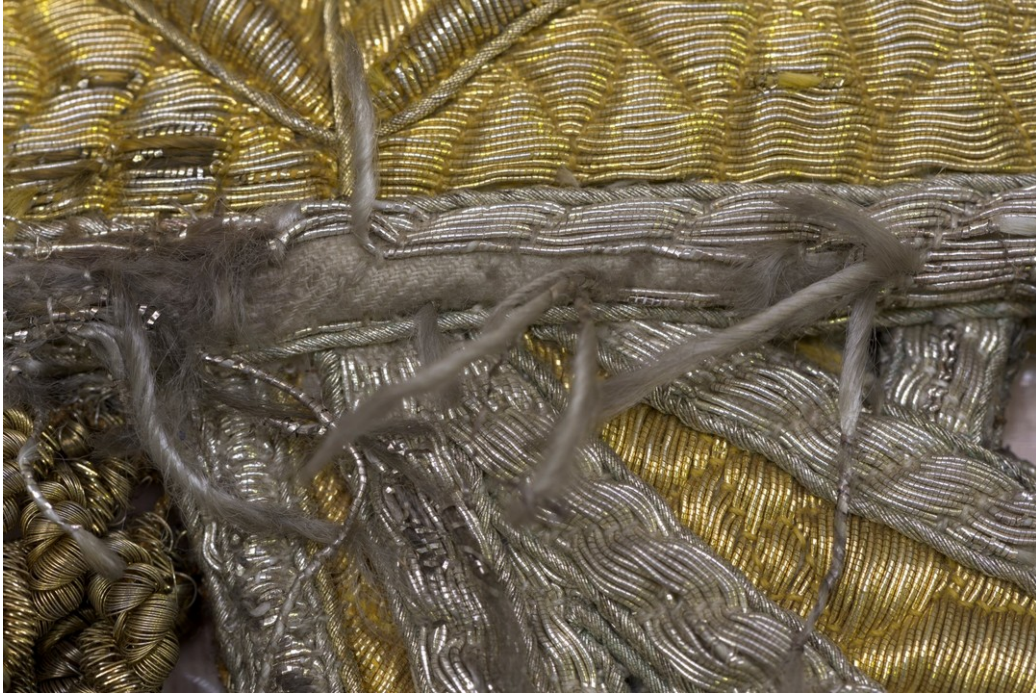
Figura V.13

Hilos y elementos sueltos del bordado.
