# Memoria final de intervención

Palio de la Virgen de los Ángeles

Hermandad de los Negritos. Sevilla

Febrero de 2018

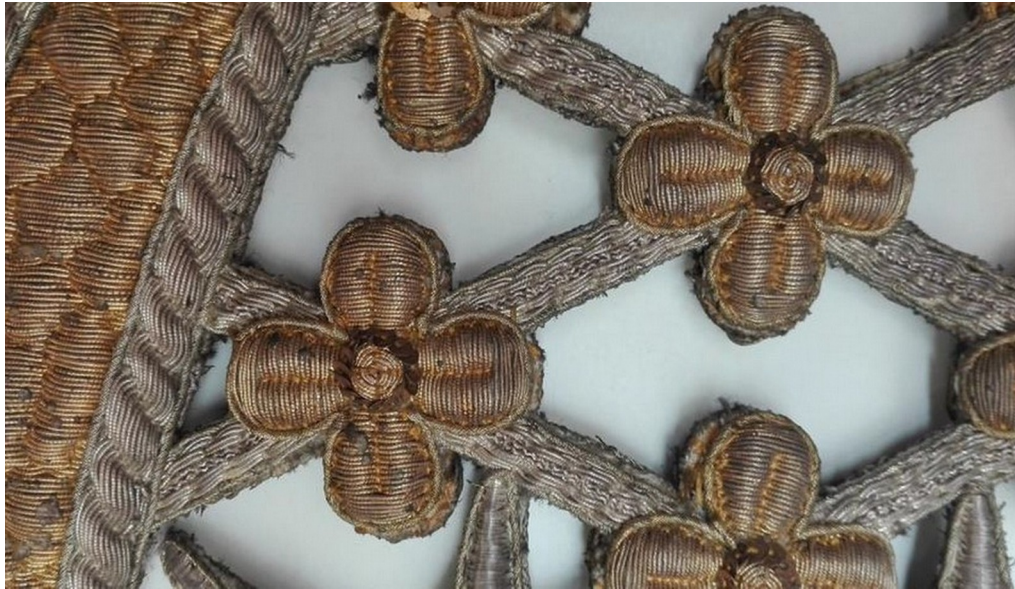
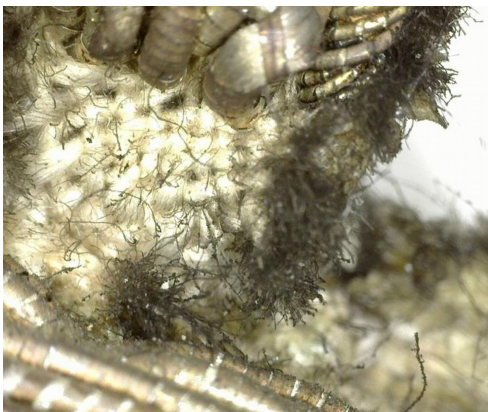
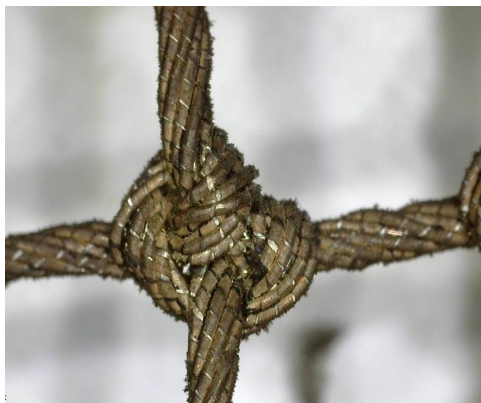
Figura V.16

Manchas en el terciopelo del techo.

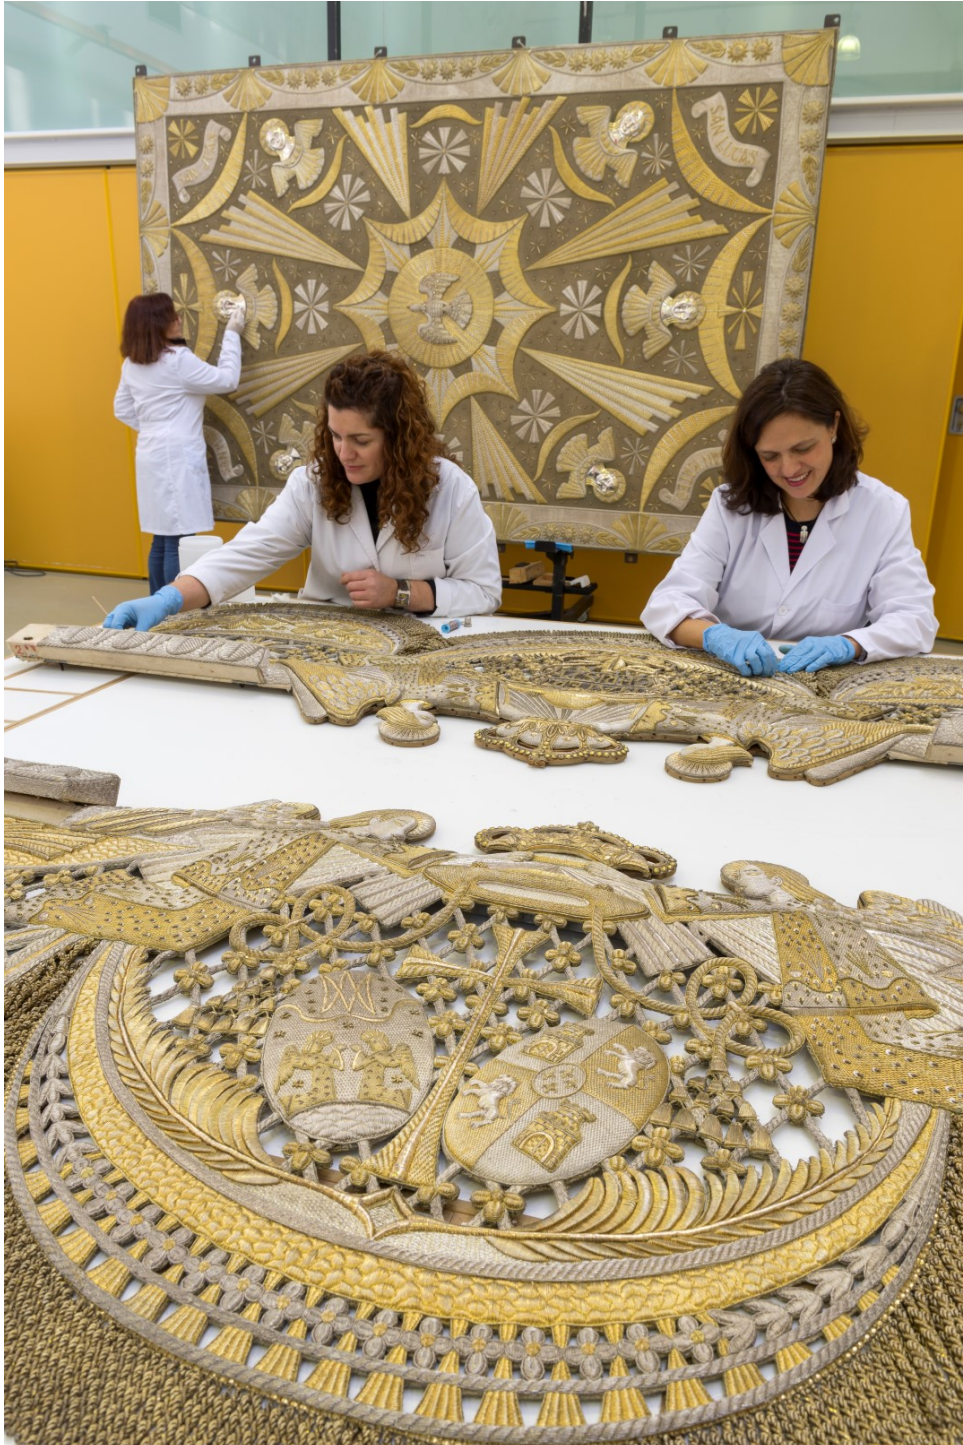
Figura VII.8

Zonas en las que se ha eliminado la cera de la cornisa de la bambalina delantera.

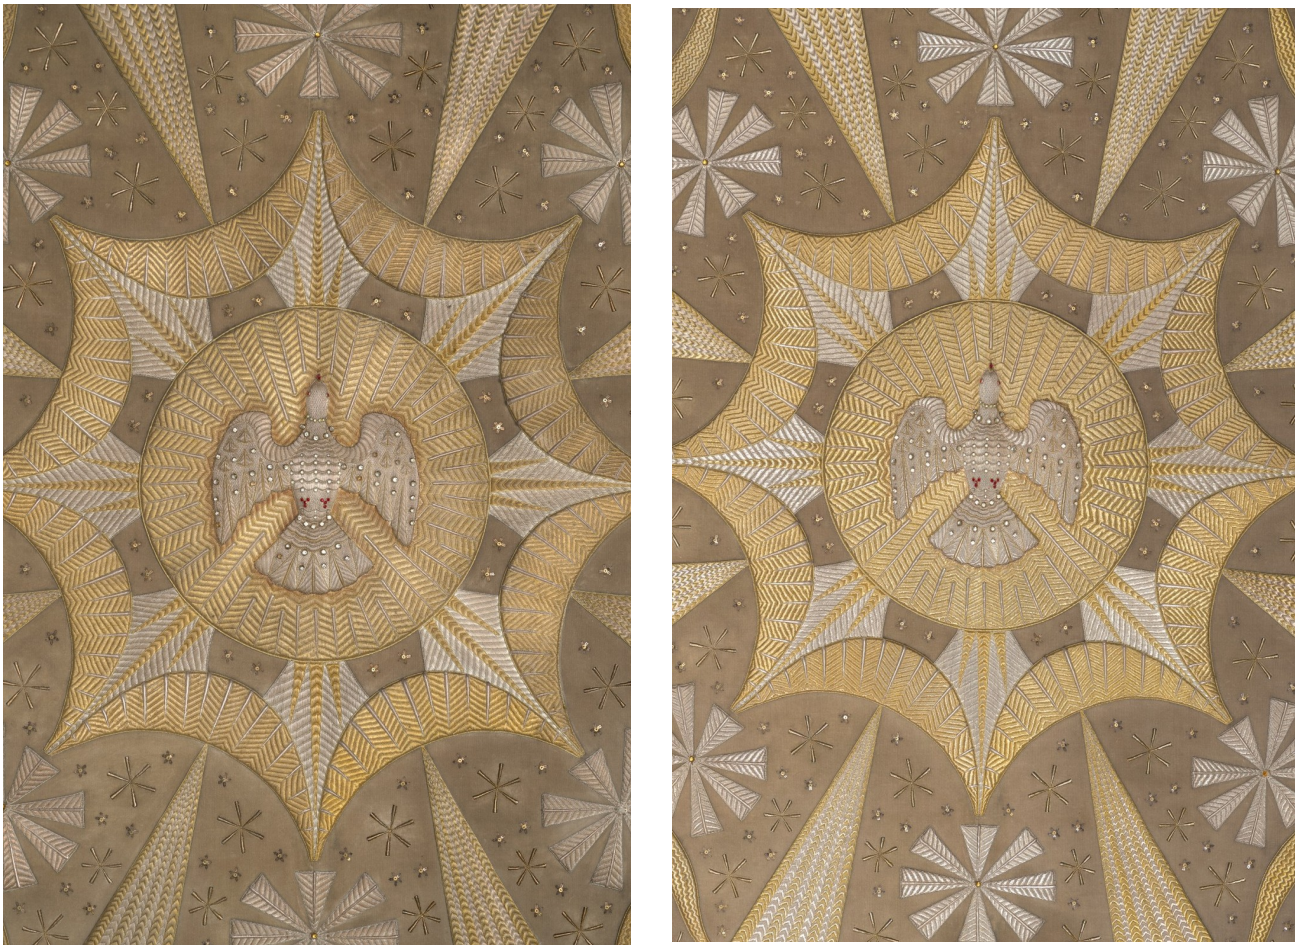
Figura VII.32

Estado final del techo tras el tratamiento.

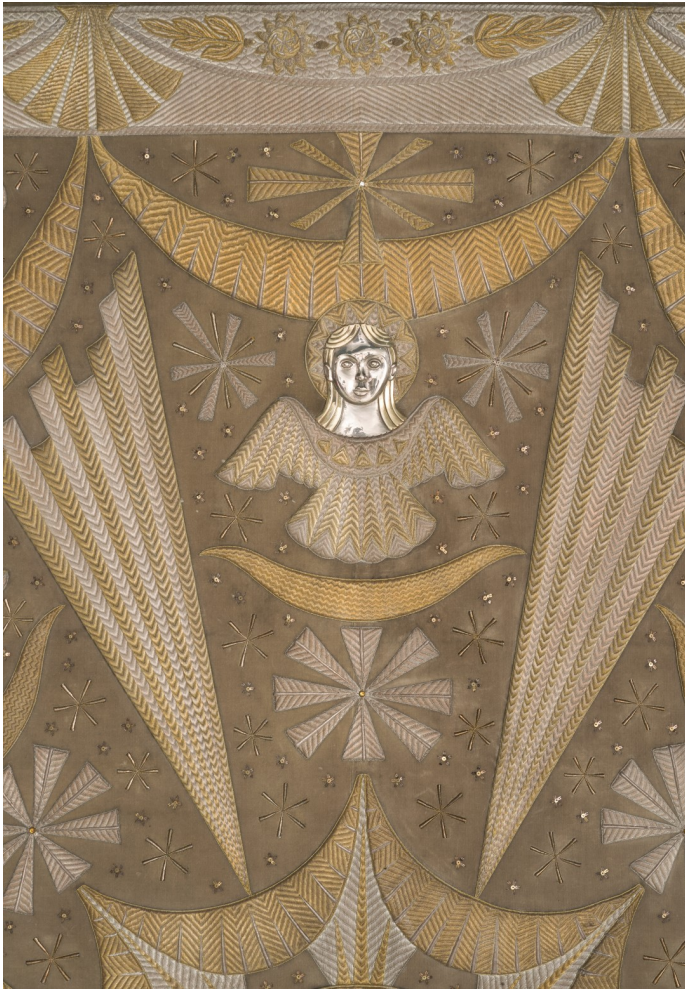
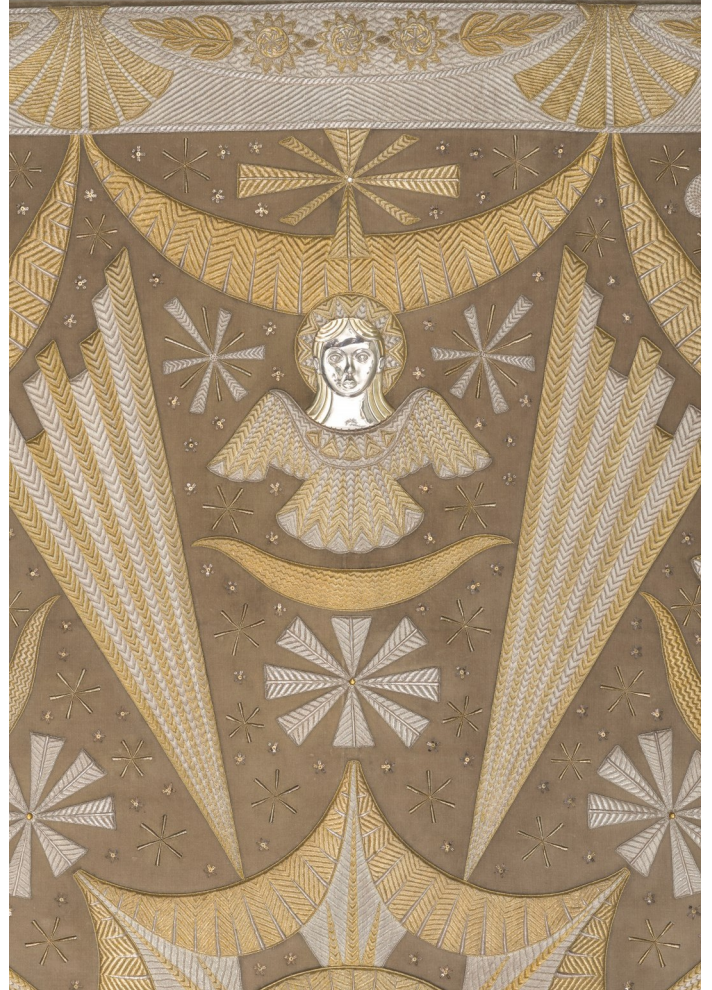
Figura VII.33

Estado final del techo tras el tratamiento. Detalle de la zona central.

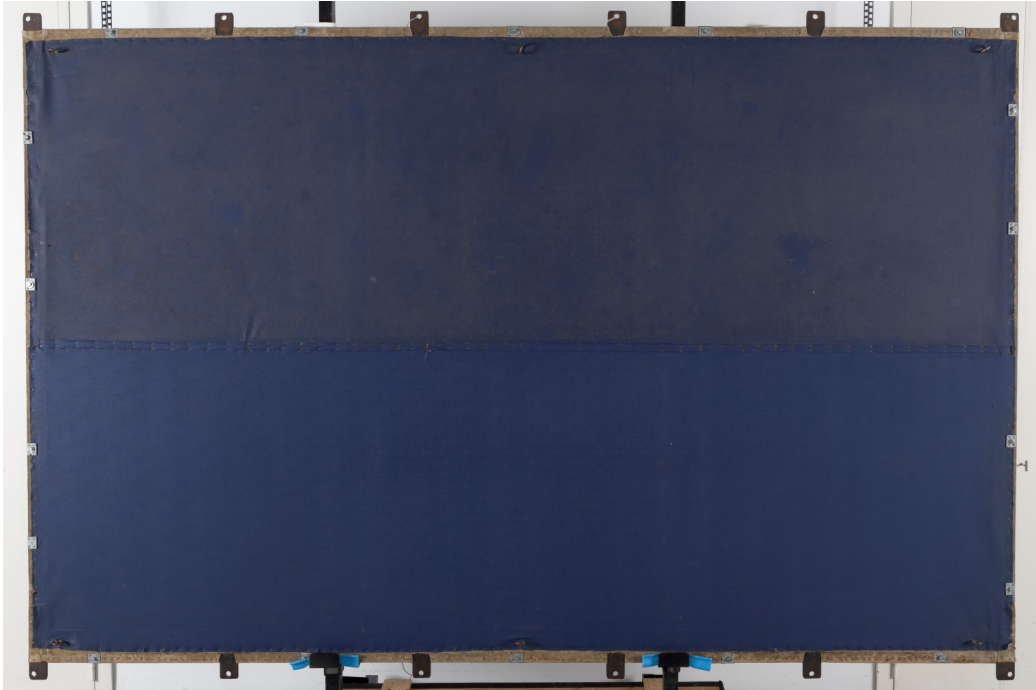
Figura VII.34

Estado final del techo tras el tratamiento. Detalle zona superior eje central.

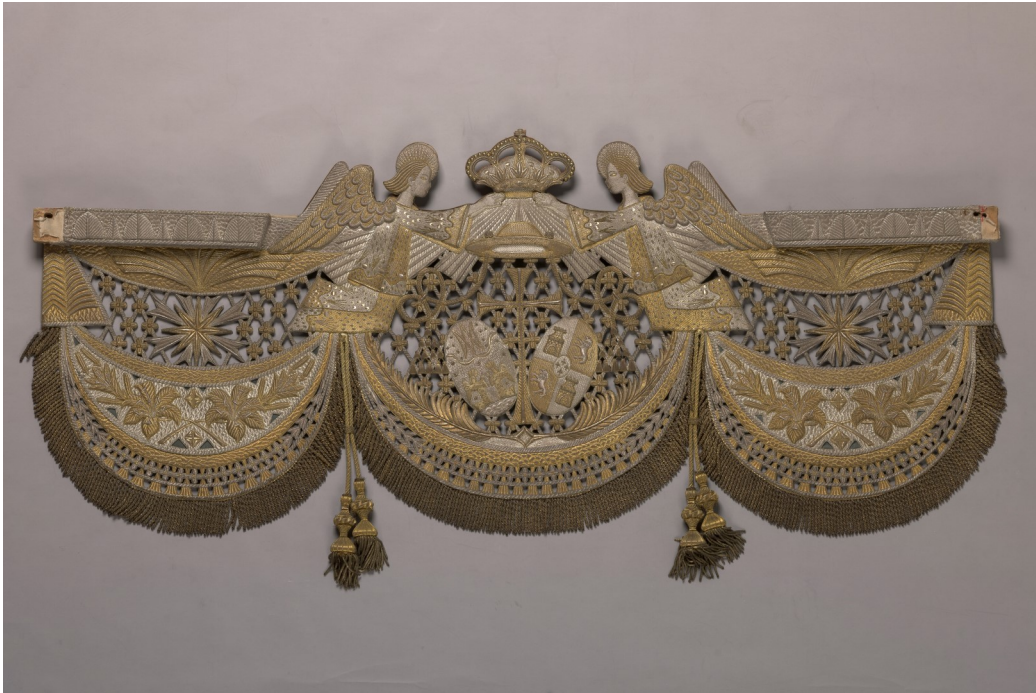
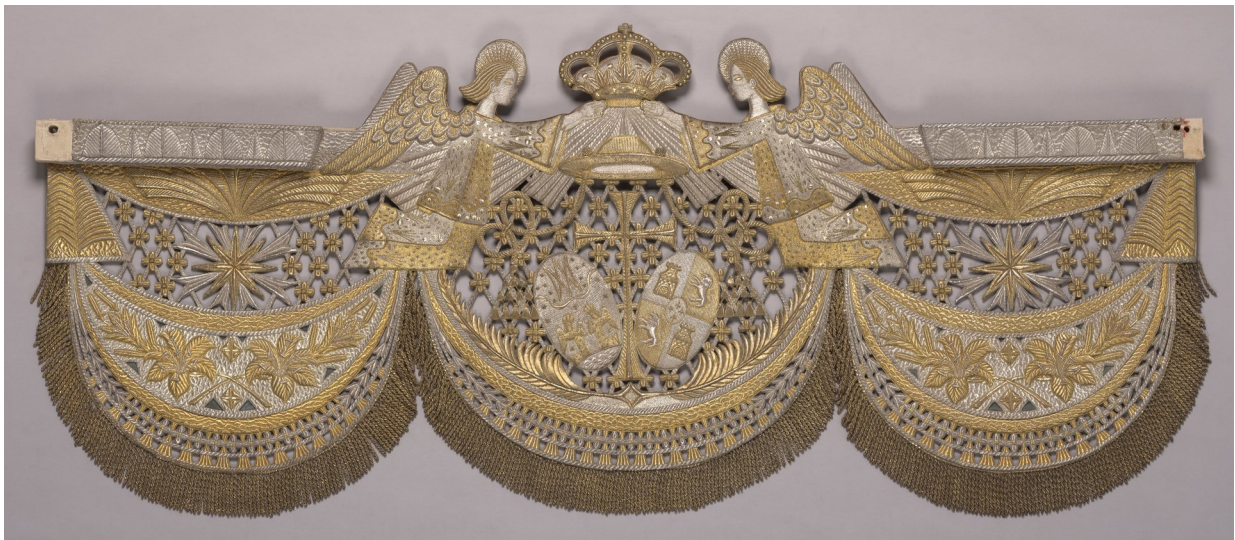
Figura VII.35

Estado final de la trasera del techo tras el tratamiento.

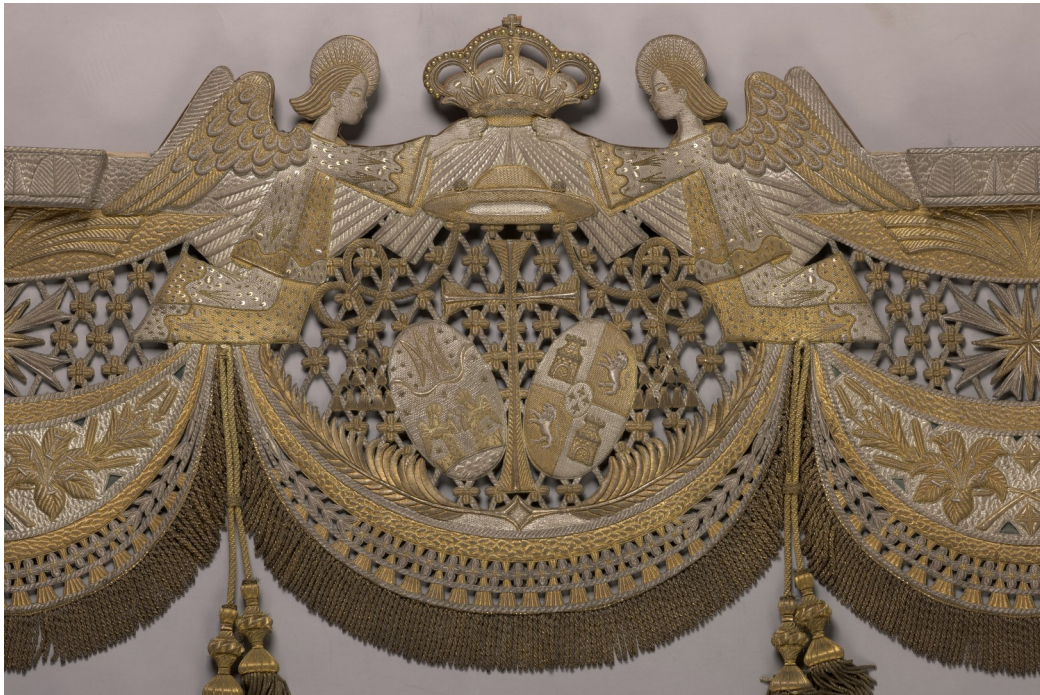
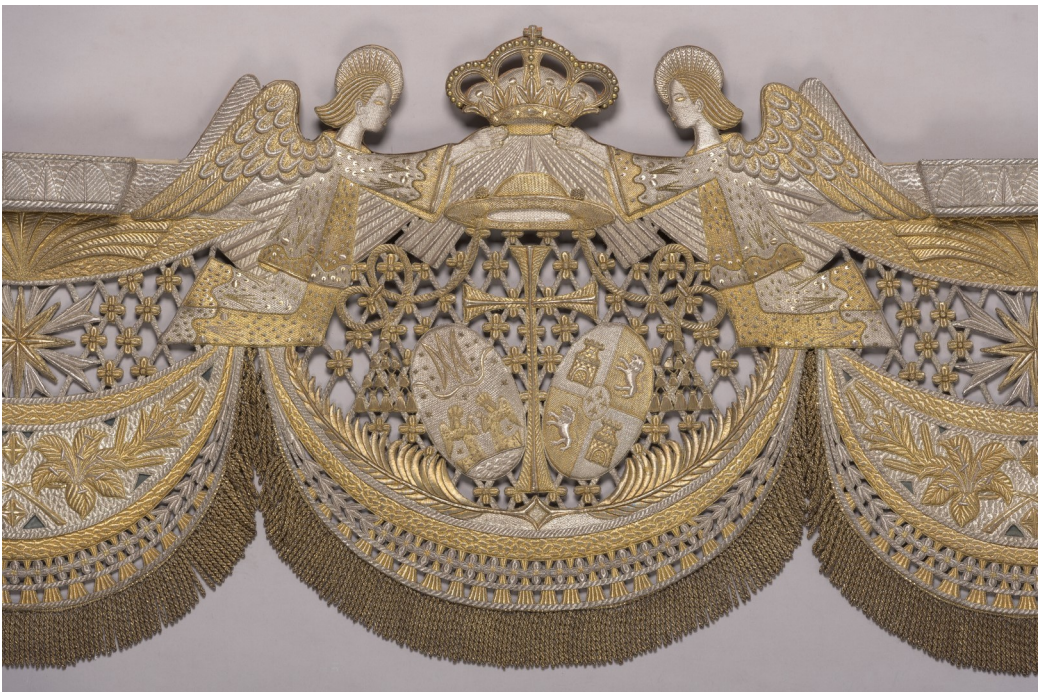
Figura VII.36

Estado inicial y final de la bambalina delantera (cara exterior).

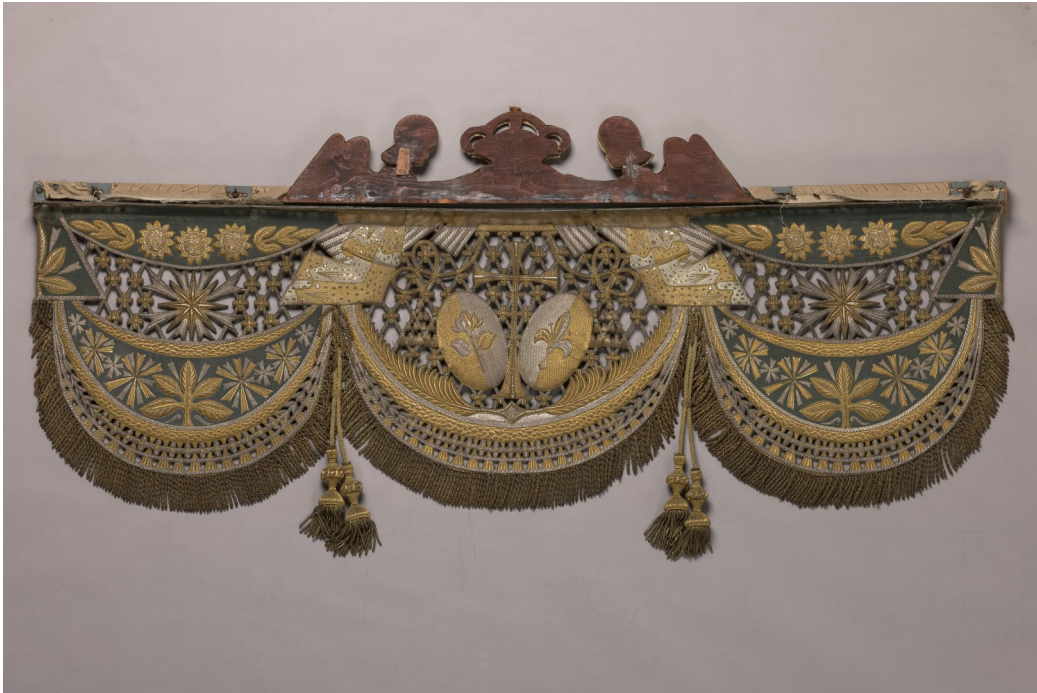
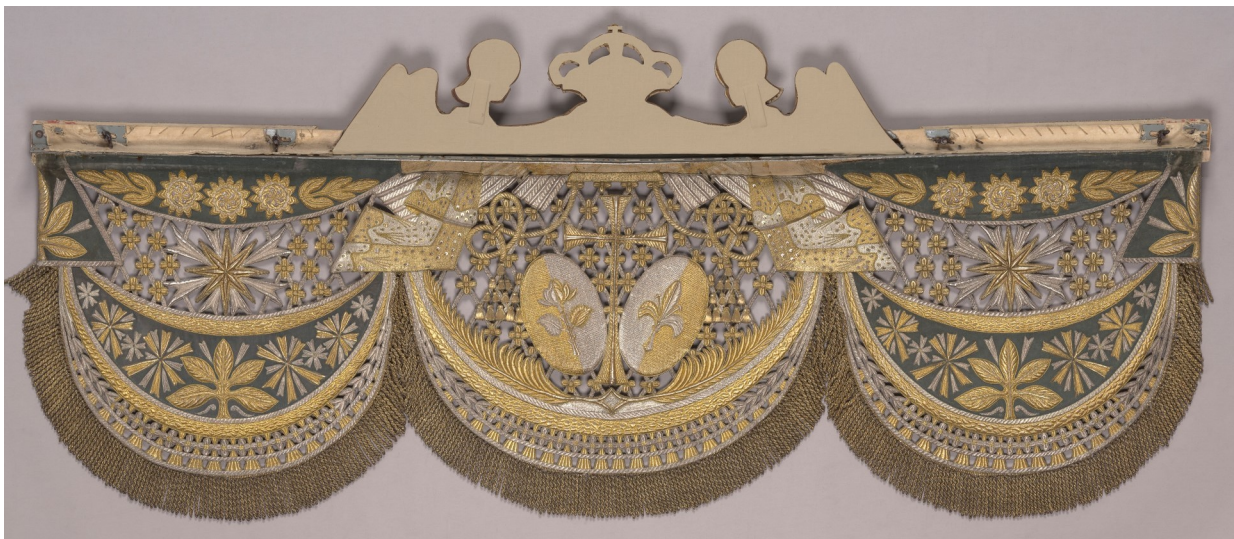
Figura VII.37

Estado inicial y final de la bambalina delantera zona central (cara exterior).

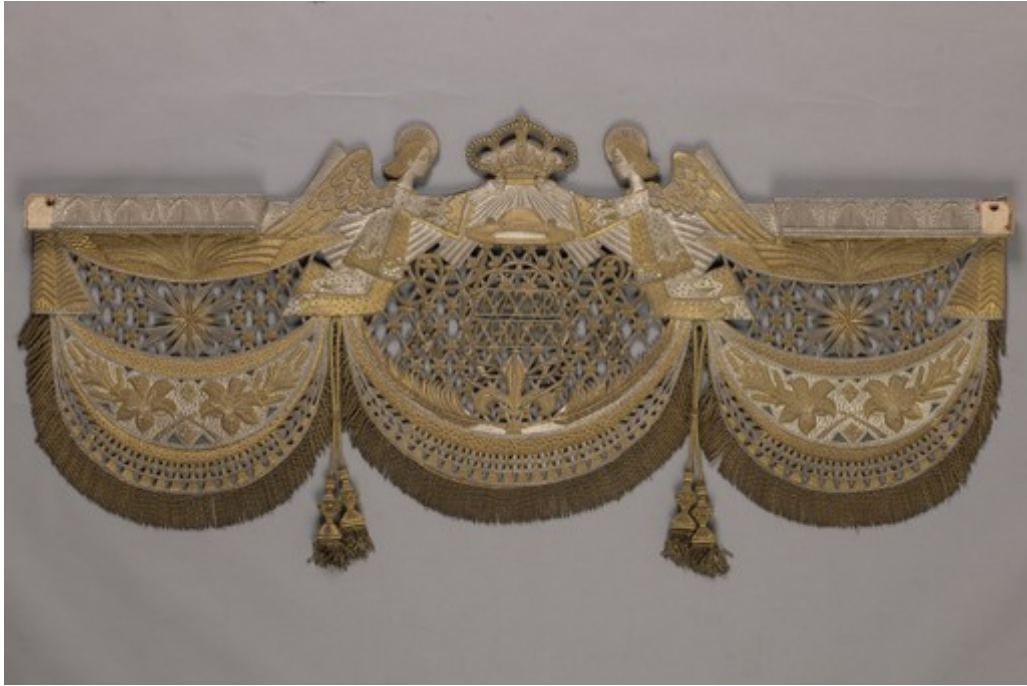
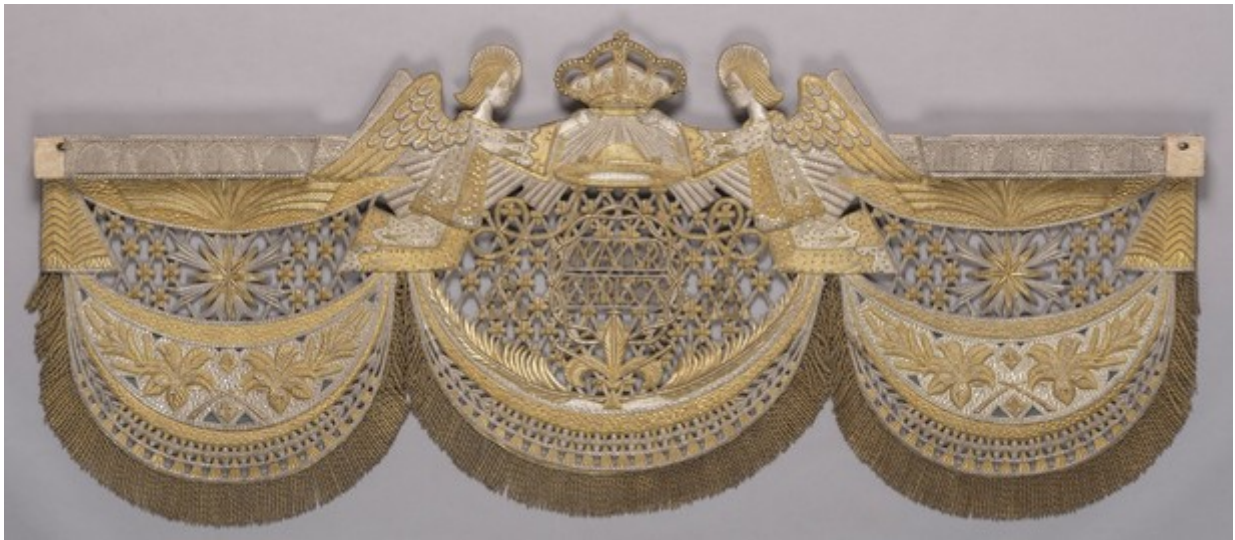
Figura VII.38

Estado inicial y final de la bambalina delantera (cara interior).

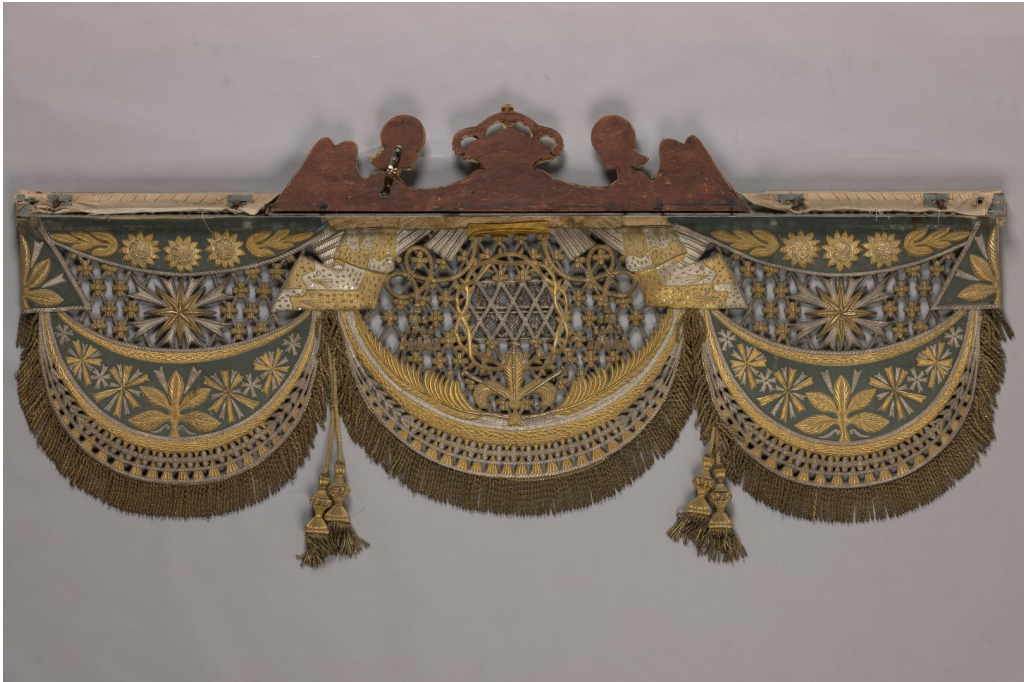
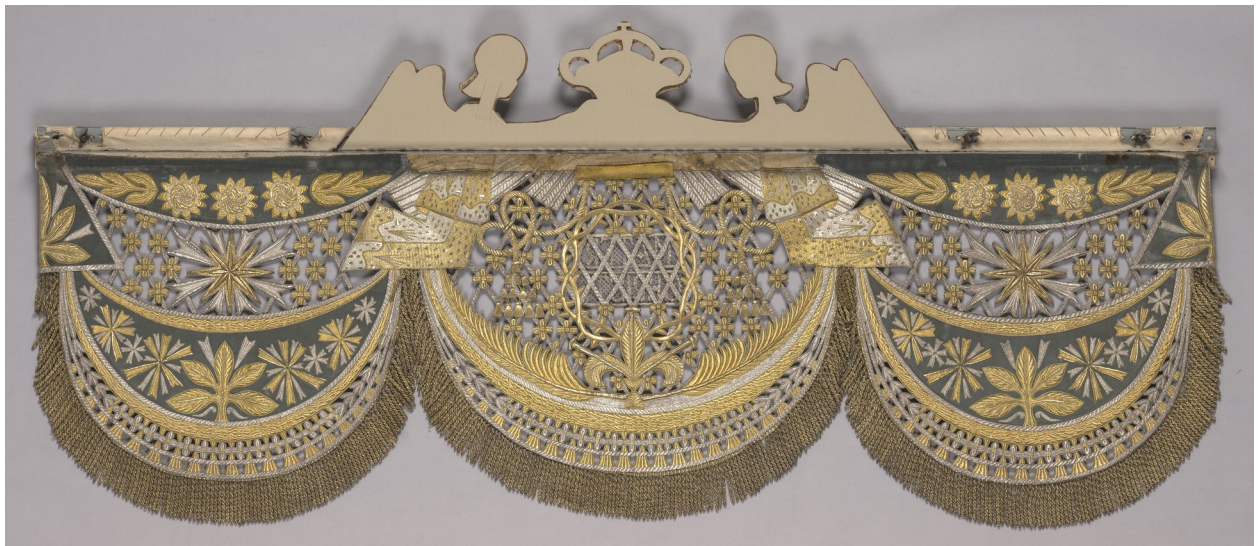
Figura VII.39

Estado inicial y final de la bambalina trasera (cara exterior).

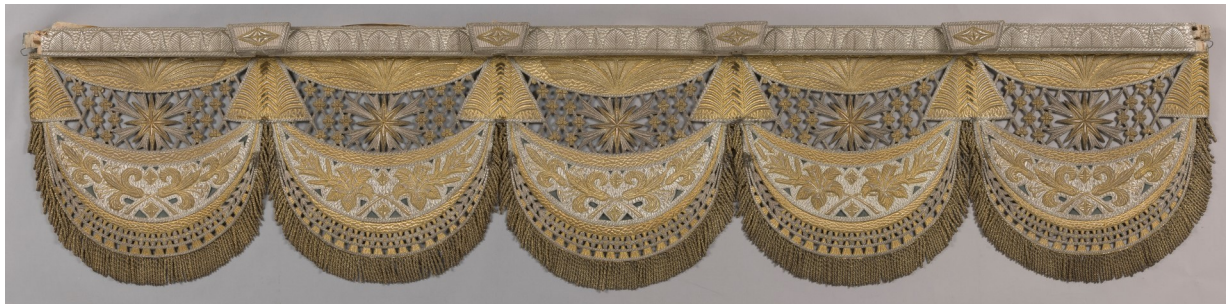
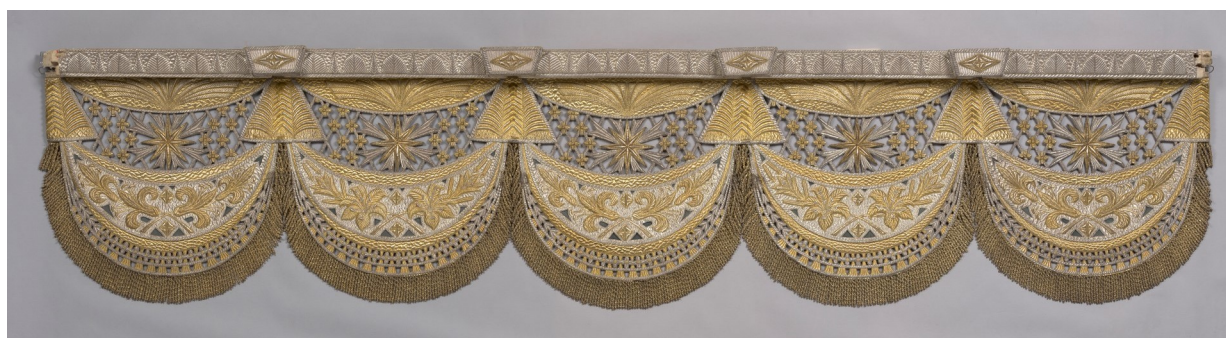
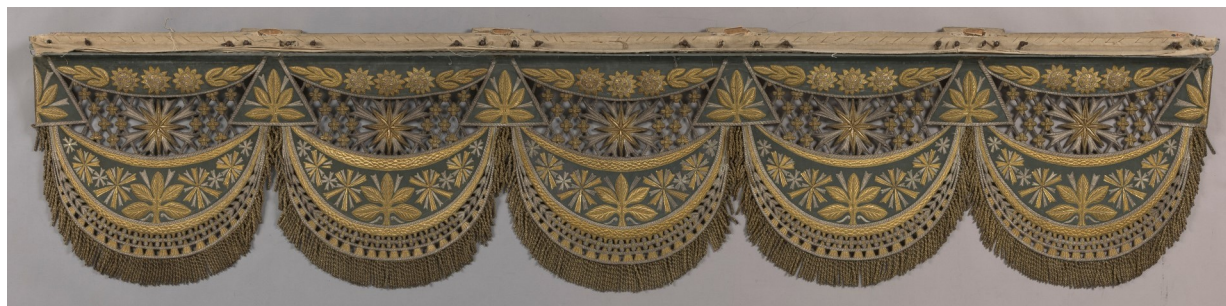
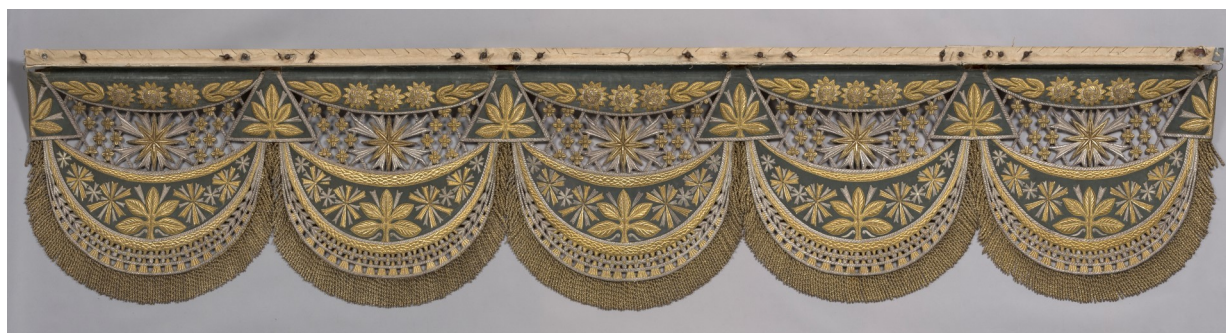
Figura VII.40

Estado inicial y final de la bambalina trasera (cara interior).

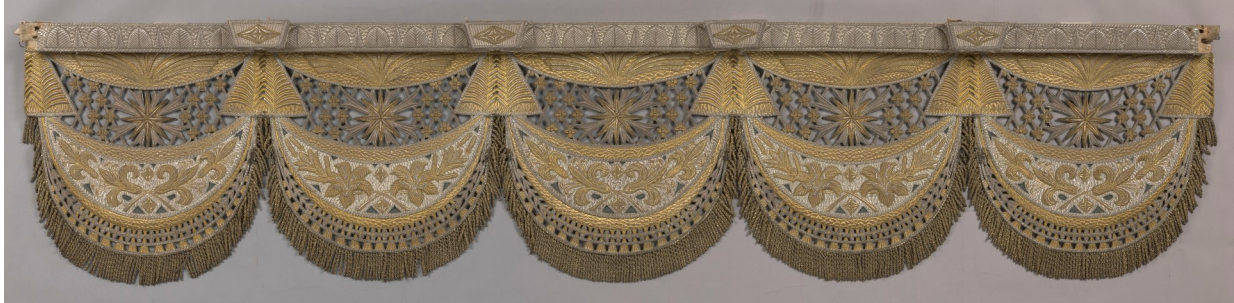
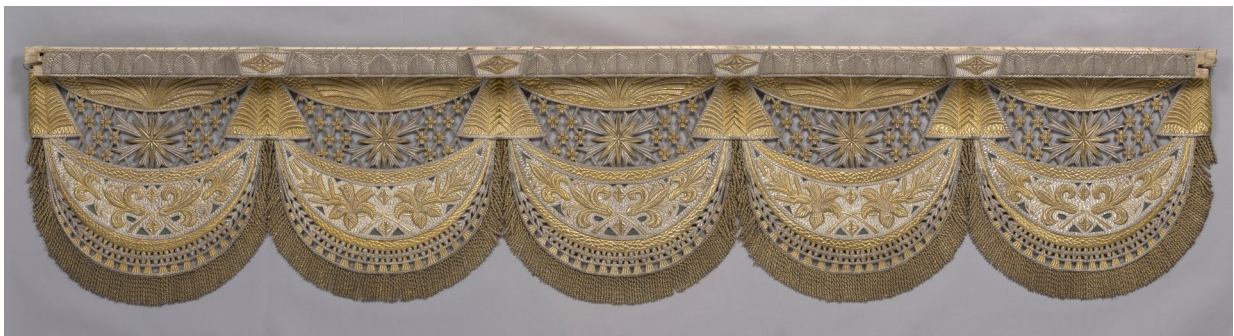
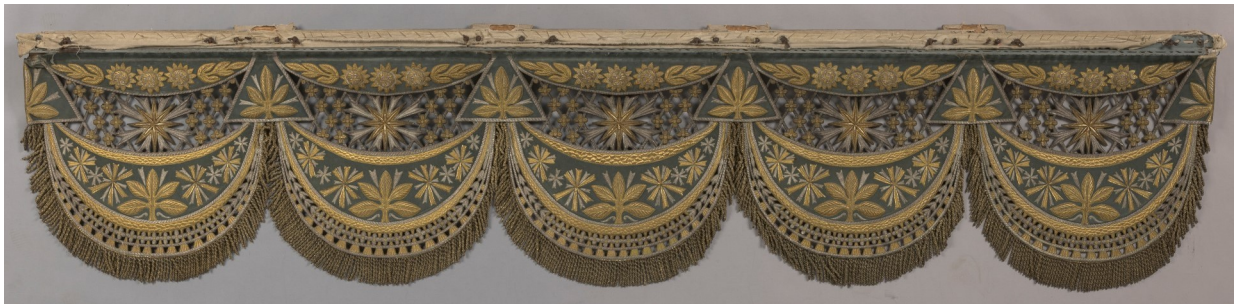
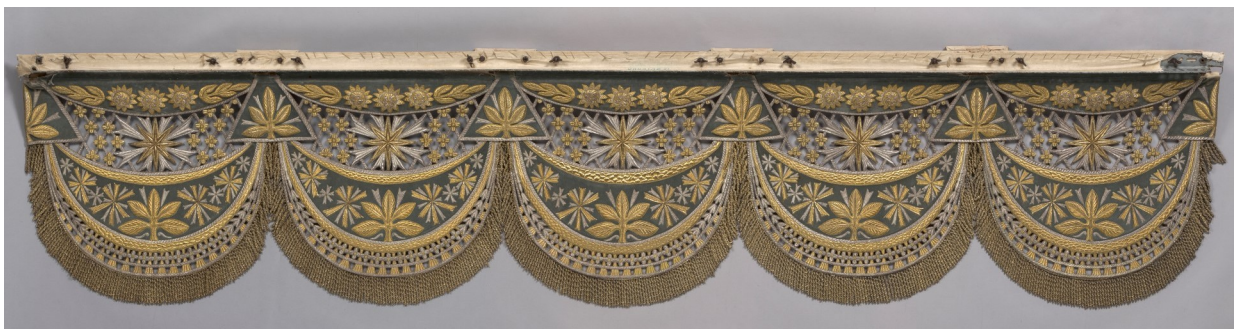
Figura VII.41

Estado inicial y final de la bambalina lateral derecha (cara exterior e interior).

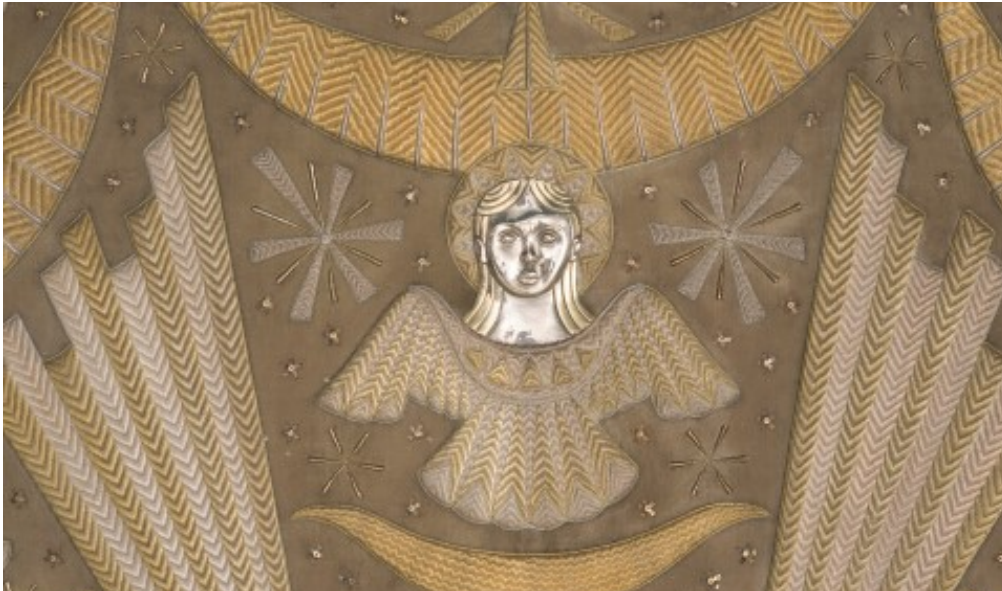
Figura IV.1

Algunas caras de plata están abolladas, como se ha mencionado en el apartado de intervenciones antrópicas, por un golpe que han producido depresiones en la superficie de las caras.

Ángel central lado superior. Presenta abolladuras en la frente de la cara.

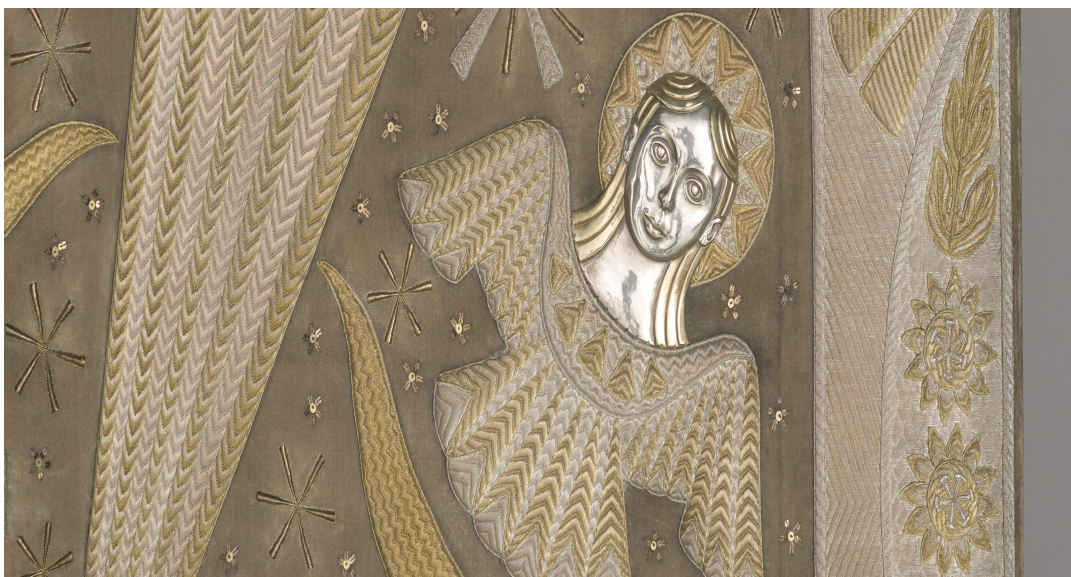
Figura IV.2

Ángel superior lateral derecho. Presenta depósitos superficiales y manchas de humo.

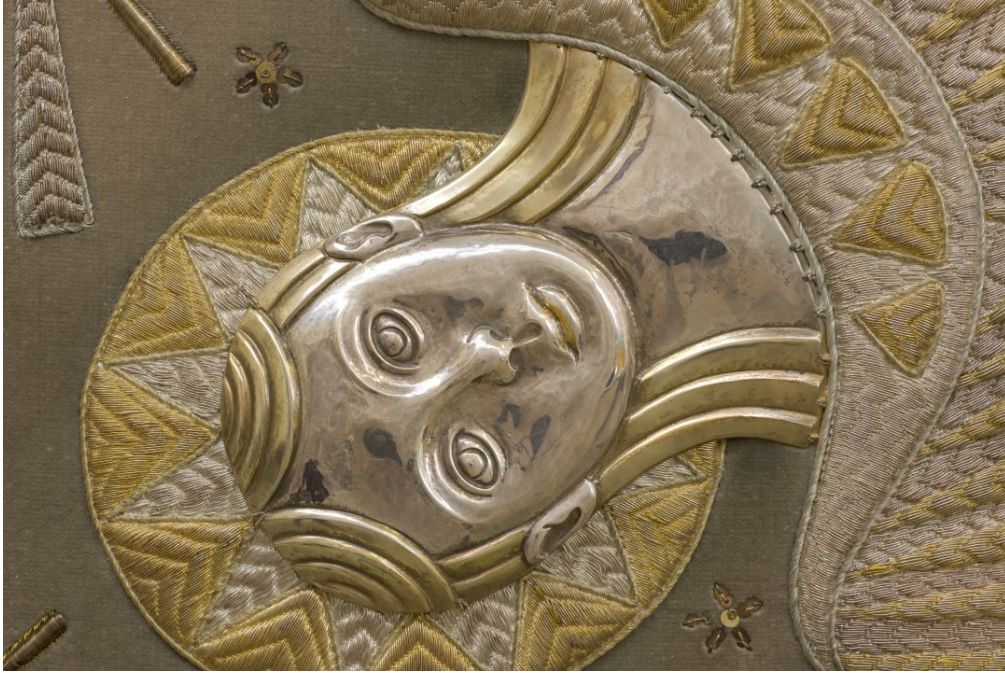
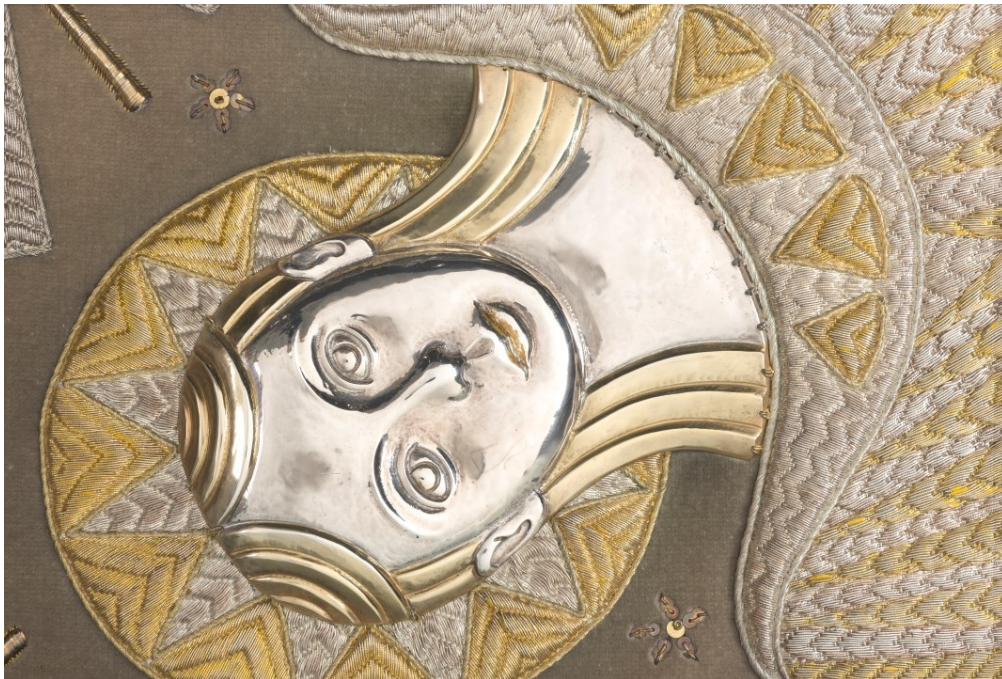
Figura V.2

Ángel inferior del lado derecho antes y después del tratamiento.
