Informe de ejecución

Mosaico romano del Arco de la Pescadería
Aznalcázar (Sevilla)

13 de mayo de 2019

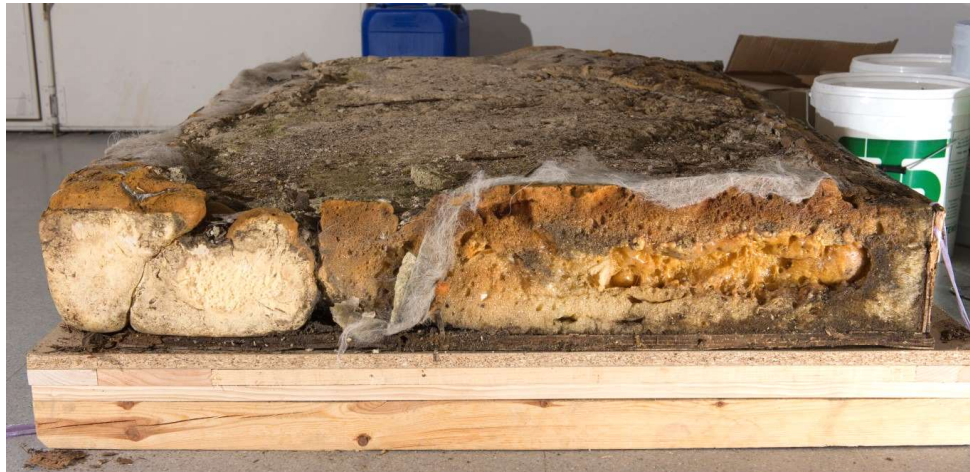
Figura IV.10

Fragmento A: restos de materiales de embalaje en pésimas condiciones

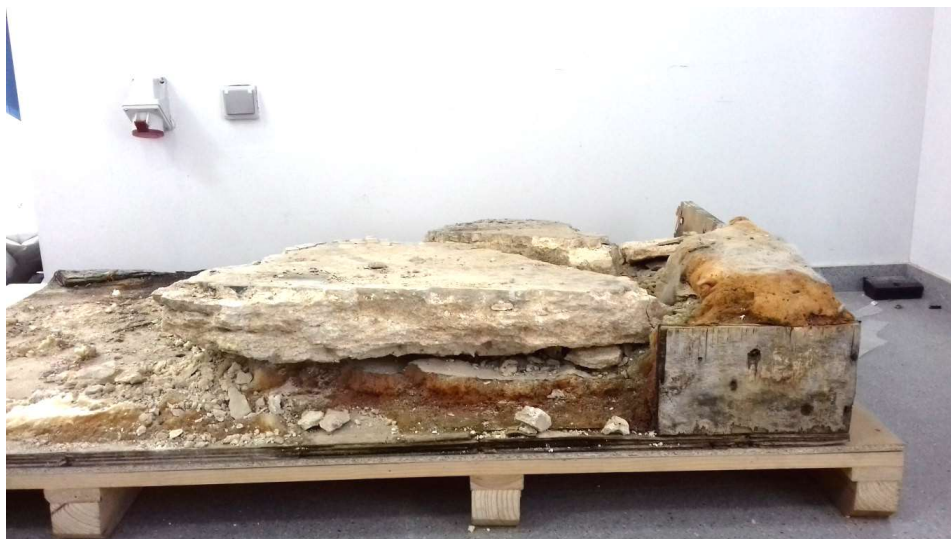
Figura IV.12

Fragmento B: embalaje casi inexistente

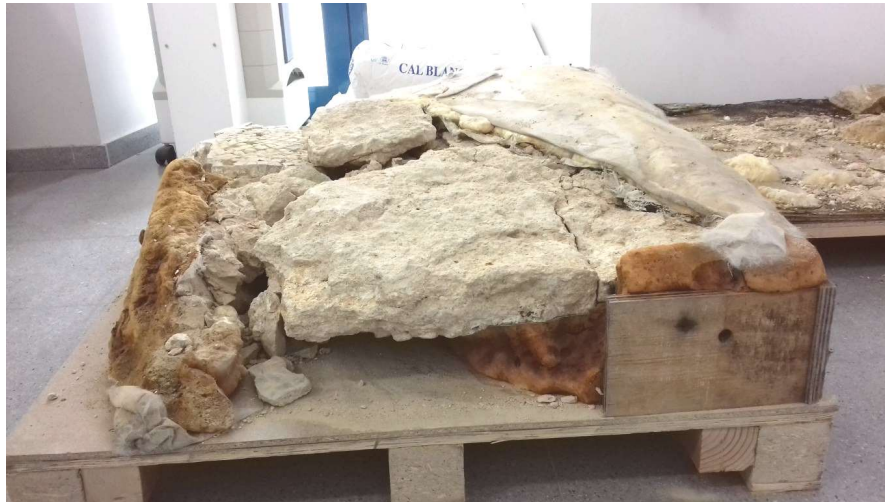
Figura IV.14

Fragmento B (piezas 1 y 2) con restos de embalaje

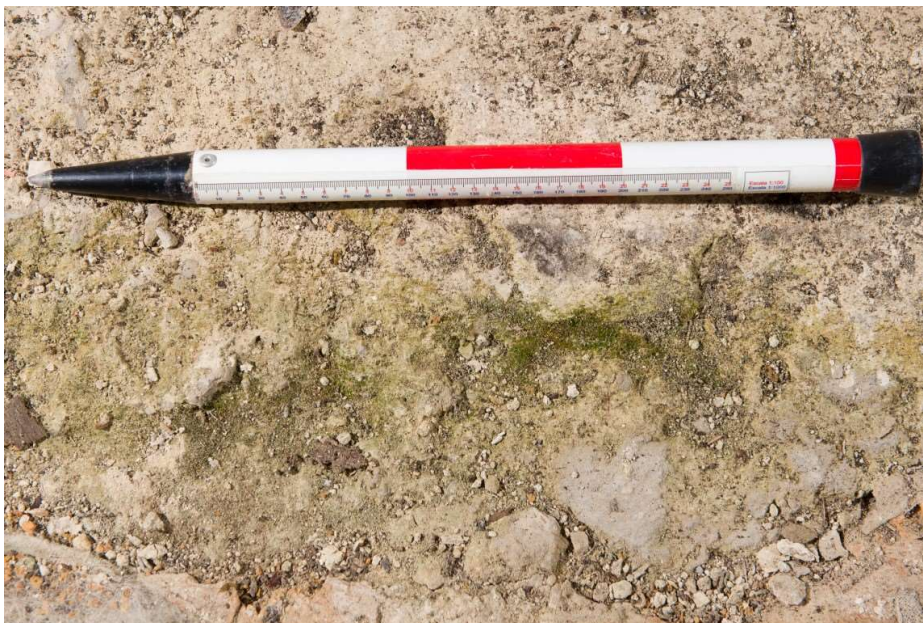
Figura IV.17

En este caso, los agentes de biodeterioro habían encontrado en el mosaico un sustrato perfecto sobre el que desarrollarse. Al eliminar el plástico destacaba la presencia de pátinas verdosas de musgos (Fig.IV.16). En el fragmento B, sobre las teselas y mortero, también se podían ver manchas verdosas y negruzcas en forma de pátina, éstas también de origen biológico, se trata de algas y cianobacterias (Fig.IV.17, 18 y 19). La gasa de algodón colocada “in situ” para proteger la superficie teselar también había sido colonizada por microorganismos (Fig.IV.20). (Ver Anexo III)

Presencia de alteración de tipo biológico sobre mortero

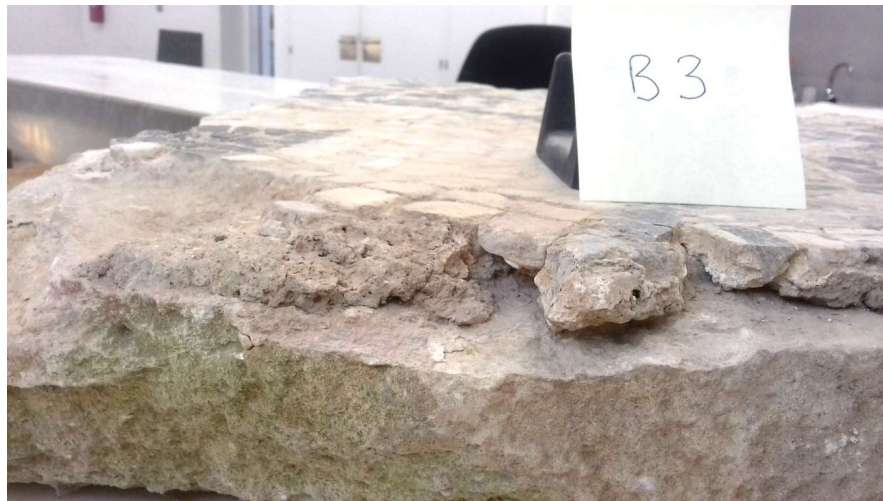
Figura IV.18

Presencia de alteración de tipo biológico sobre mortero

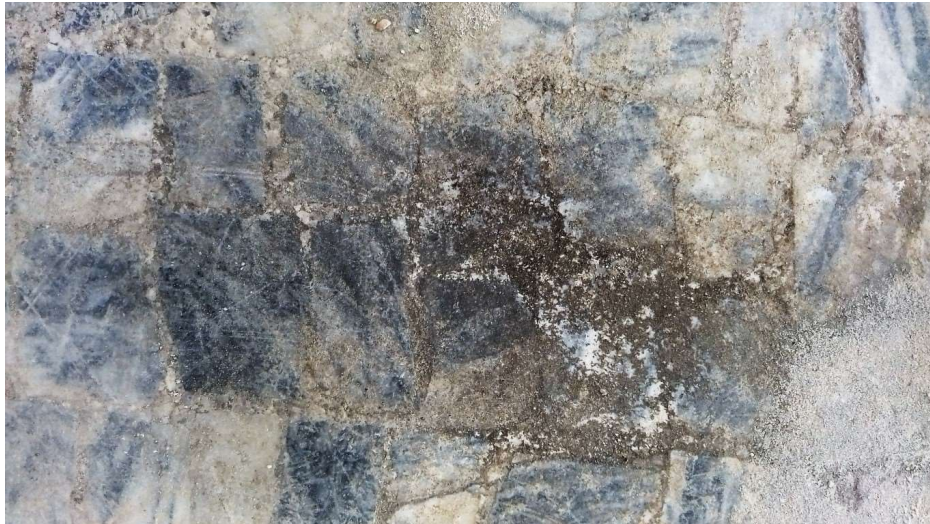
Figura IV.20

Alteración cromática de origen biológico

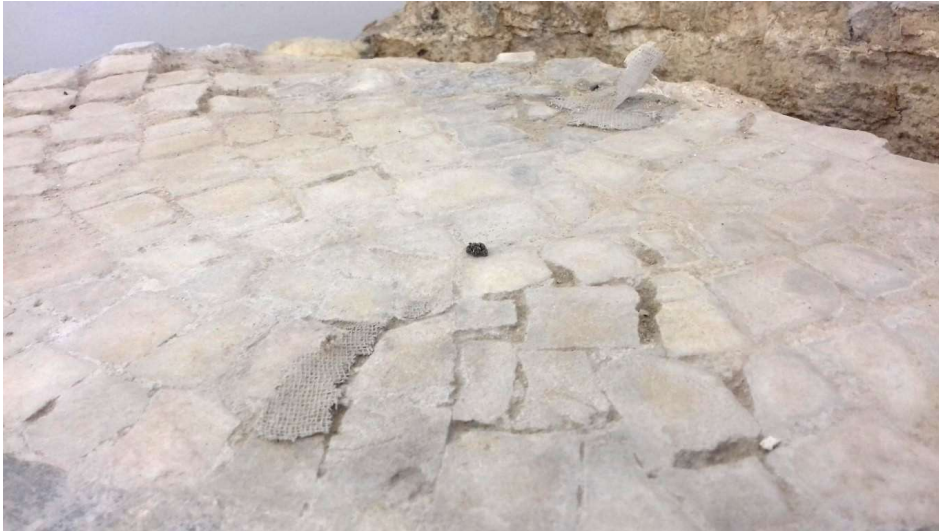
Figura IV.22

Un estudio organoléptico permitió observar escasos restos de gasa de algodón y de poliuretano expandido sobre la superficie teselar en el fragmento B (Fig.IV.21). Por lo que se refiere al estado de conservación de las teselas éstas habían sufrido procesos de deterioro con importante pérdida de materia y de integridad física. Se podían ver teselas erosionadas, fracturadas, fisuradas y desprendidas, especialmente por los bordes de las lagunas y el perímetro de las piezas. En general, las alteraciones cromáticas tienen su origen en la presencia de depósitos de suciedad superficial, abrasiones, concreciones calcáreas sobre la superficie, manchas de origen biológico así como en procesos de alteración de los propios materiales como se ha visto anteriormente (Fig.IV.22-29). Se apreciaba una deformación con un abombamiento del mortero y las teselas con respecto al nivel del resto de la superficie y pérdida de mortero entre las teselas (Fig.IV.30) .

Restos del engasado en la superficie de las teselas

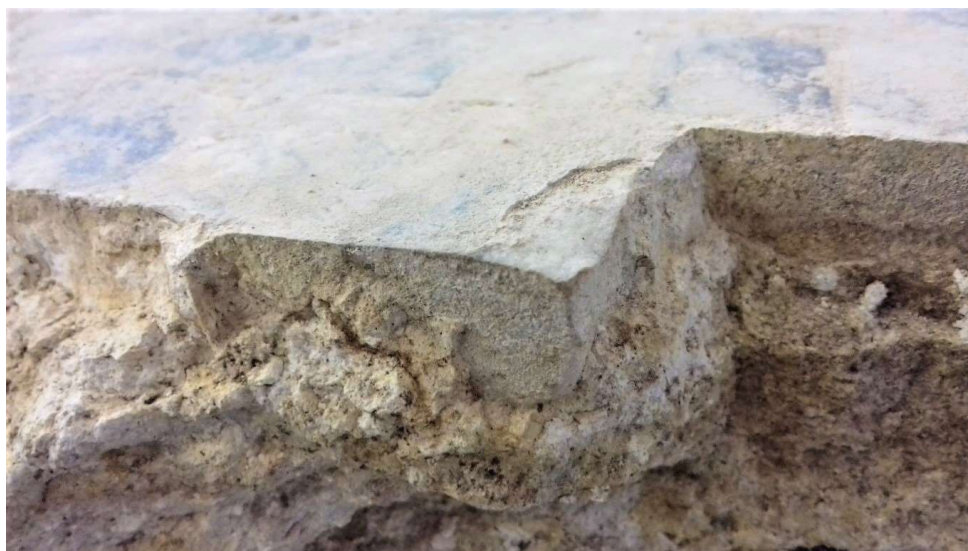
Figura IV.26

Tesela exfoliada

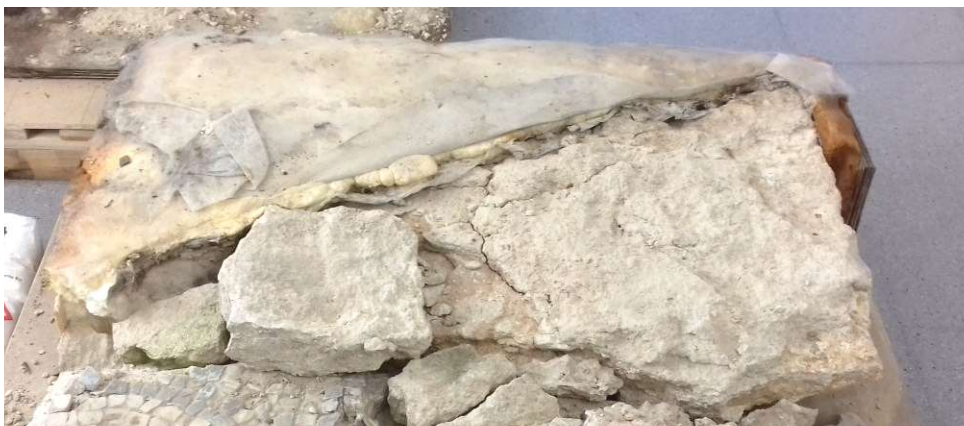
Figura VI.27

La pieza B1 cuyas dimensiones eran 85,5 x 56 x 11 cm., descansaba sobre su anverso mostrando importantes fracturas en el mortero y desniveles muy evidentes (Fig. VI.26). Esta fragilidad hizo necesario idear un soporte que permitiera dar la vuelta al conjunto sin que el deterioro se acentuara y sin que se produjera un mayor desprendimiento de teselas de su superficie en la que, por otra parte, había desaparecido buena parte del poliuretano degradado con lo que quedaba al aire y sin protección la superficie teselar. Para ello se recurrió al empleo de diversos materiales para efectuar una barrera de contorno y al empleo de poliuretano expandido con la idea de proporcionarle al conjunto una mayor cohesión (Fig. VI.27).

Fragmento B1

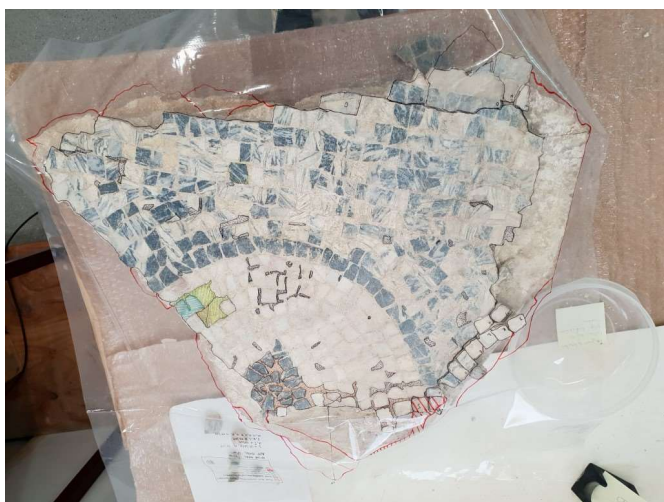
Figura VI.43

Alteración cromática

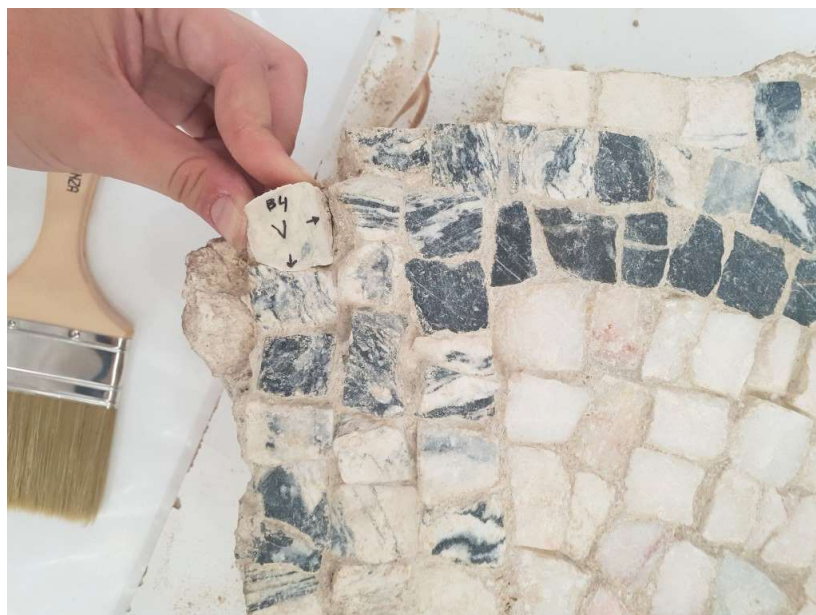
Figura VI.49

Localización de teselas sueltas

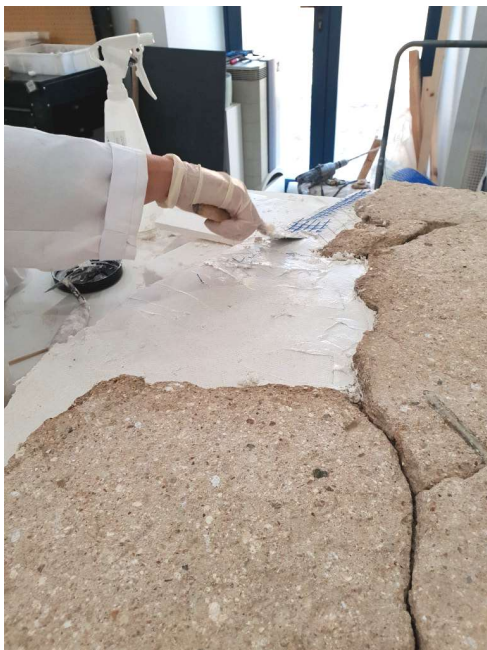
Figura VI.63

Aplicación de poliuretano para conferir resistencia mecánica al fragmento

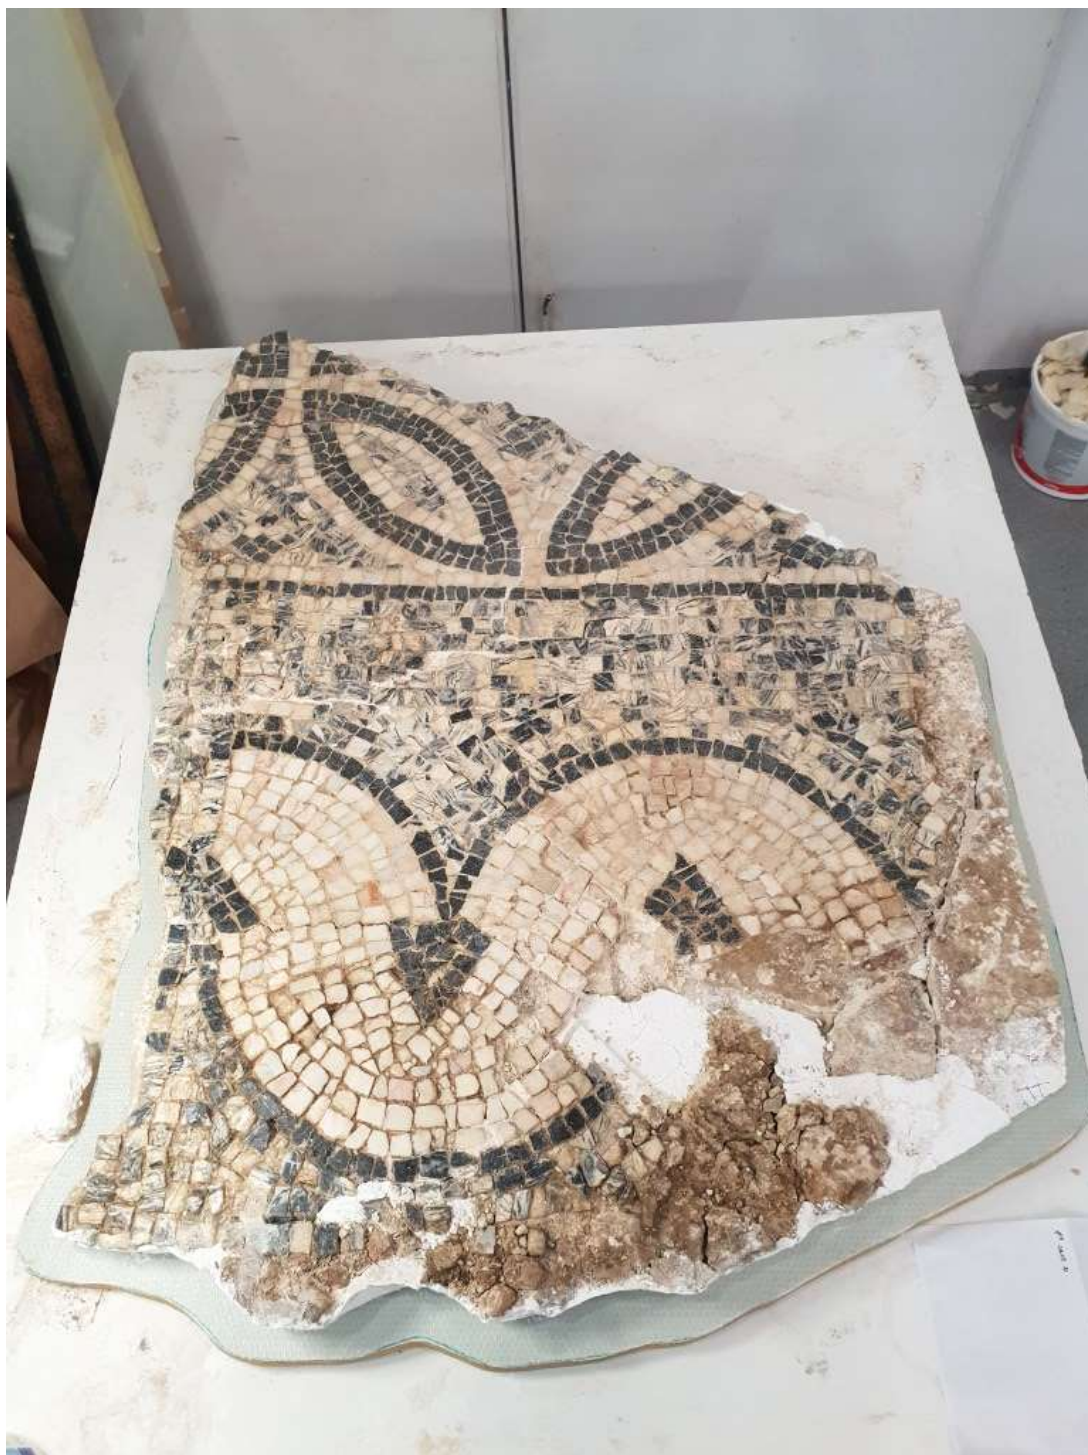
Figura VI.68

Realización de orificios con taladro para introducir las espigas

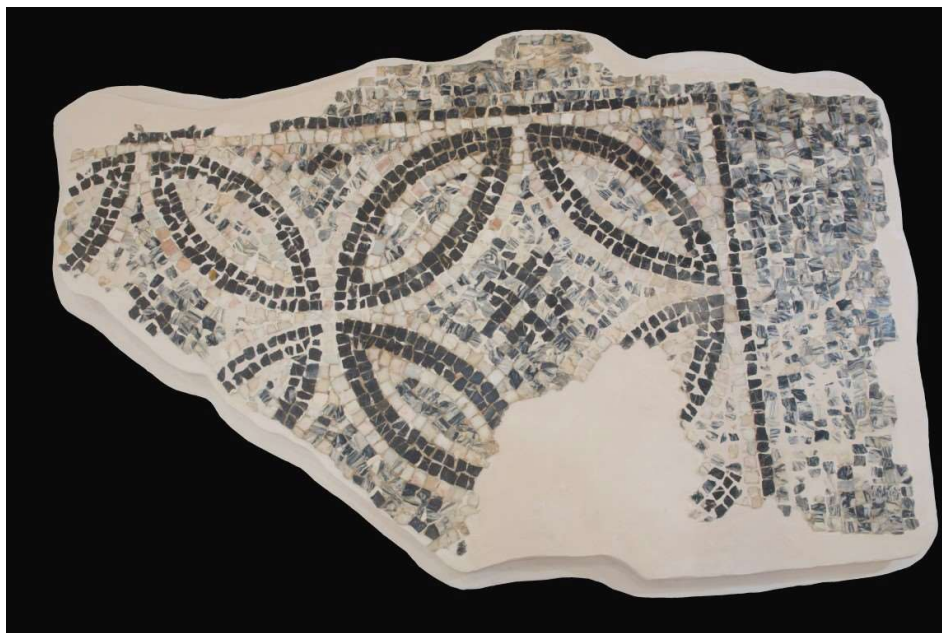
Figura VI.69

Fragmento B. Anverso
