## Memoria final

**Manto de la Coronación Esperanza Macarena. Hermandad de la Macarena. Sevilla**

Diseño Fernando Marmolejo. Taller Esperanza Elena Caro. 1964

Diciembre 2021

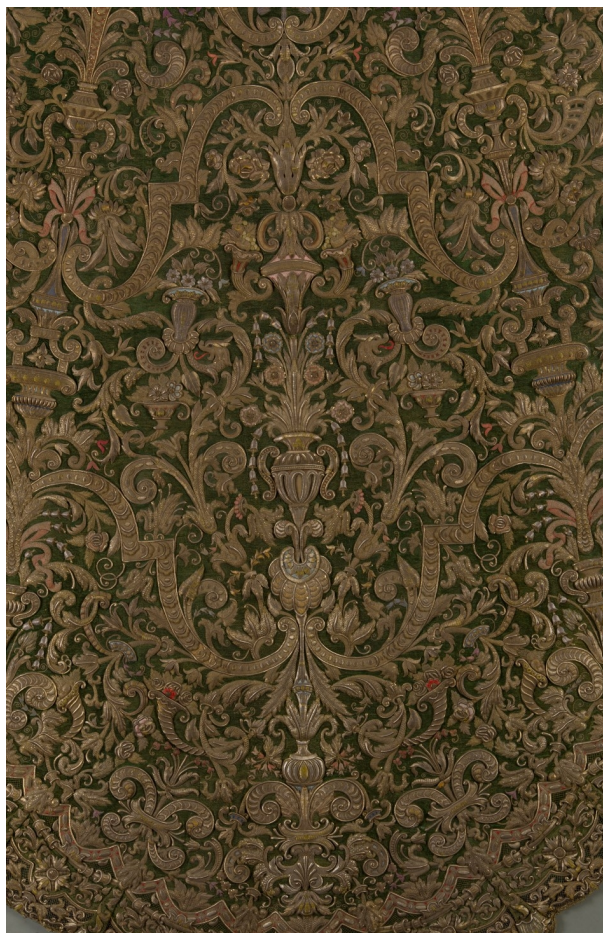
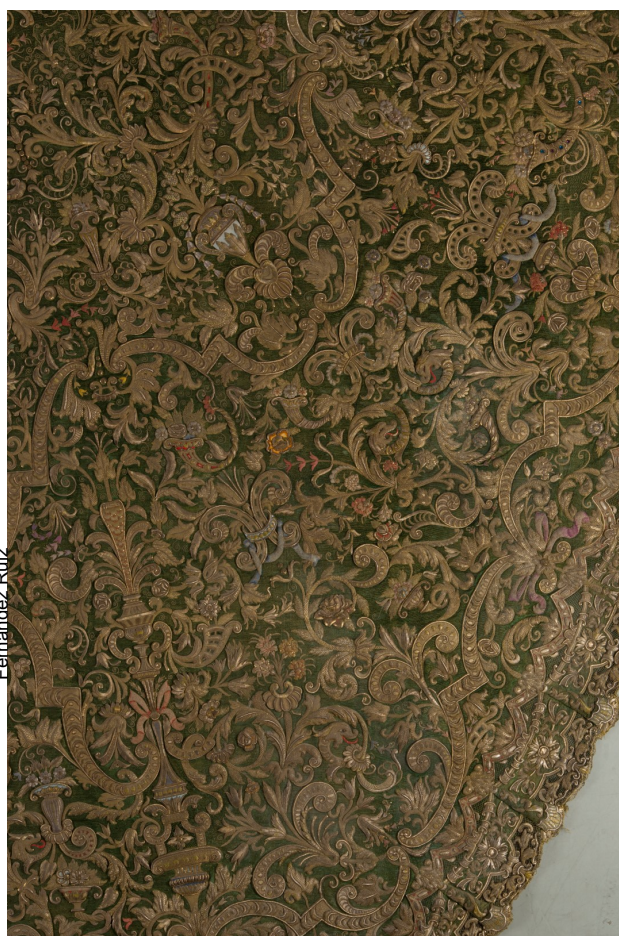
Figura III.2.2

ESTADO DE CONSERVACIÓN INICIAL. Detalles del manto.

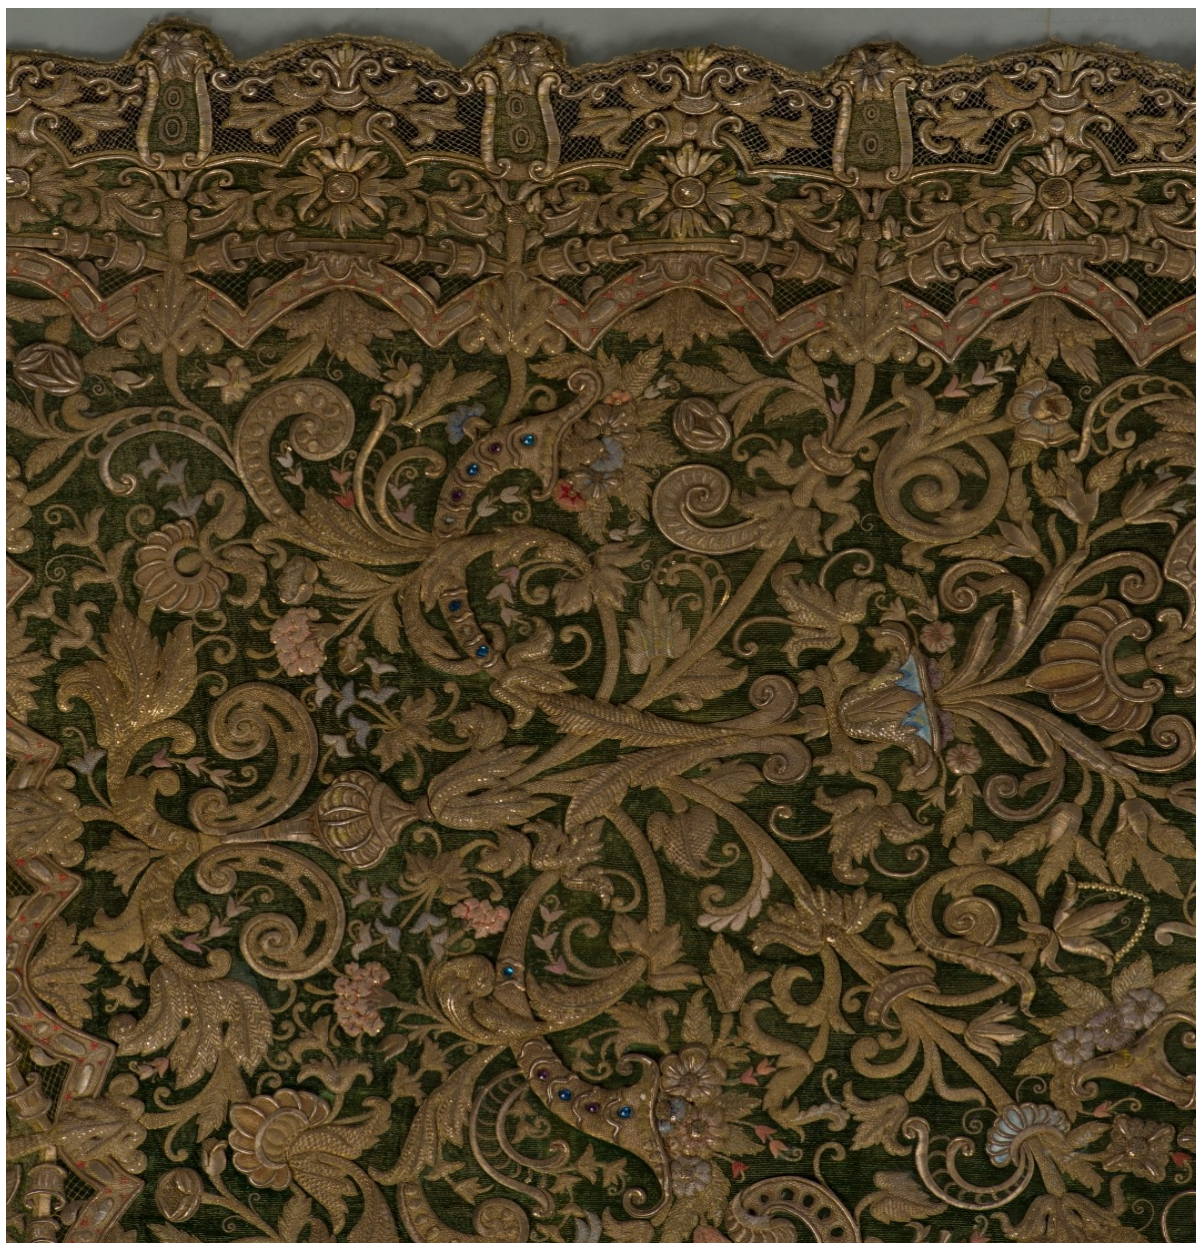
Figura III.2.3

ESTADO DE CONSERVACIÓN INICIAL. Detalles del manto.

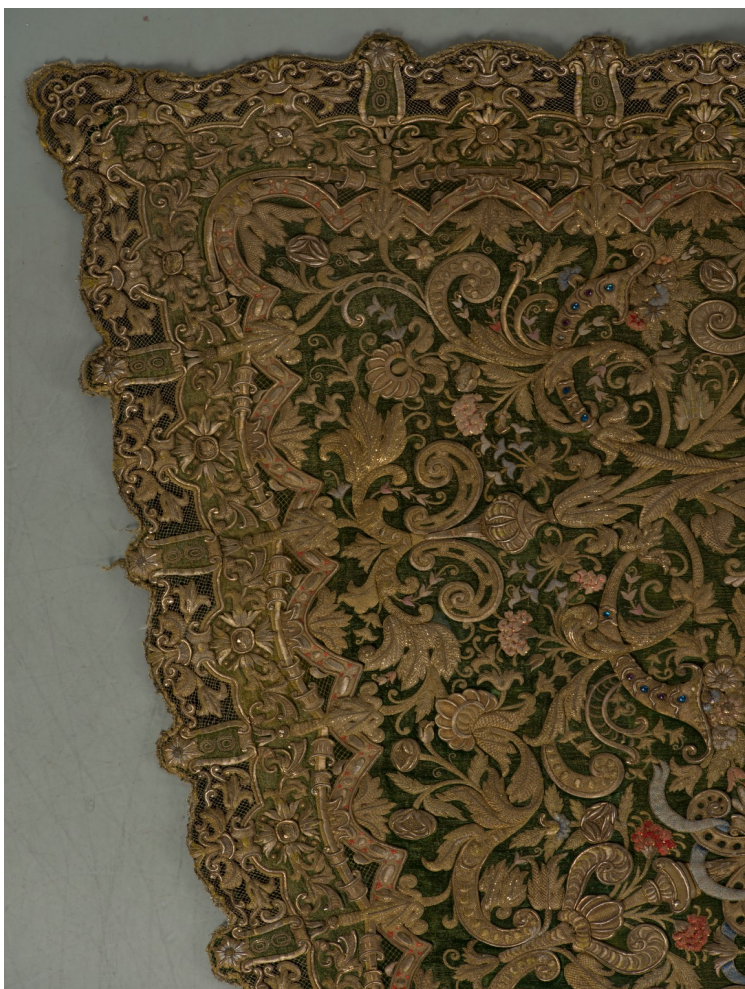
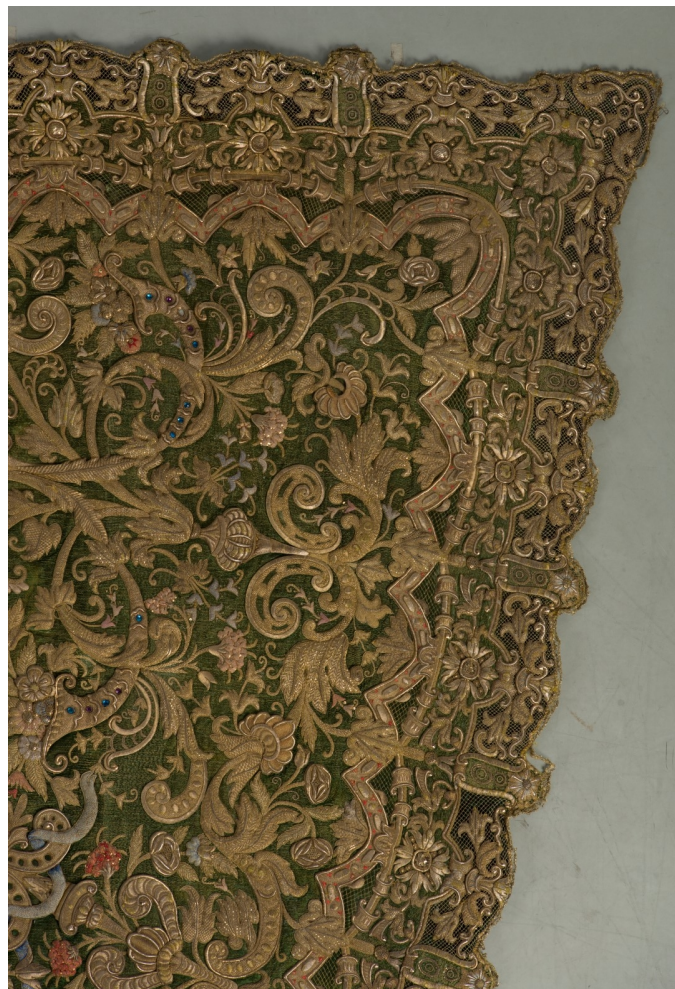
Figura III.2.4

ESTADO DE CONSERVACIÓN INICIAL. Detalles del manto.

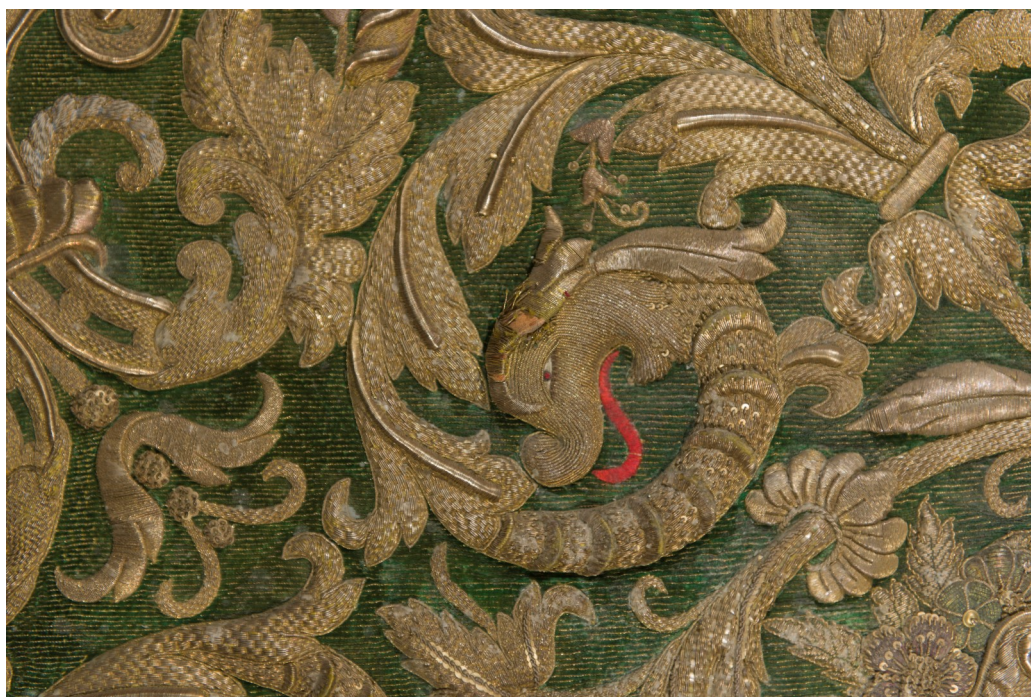
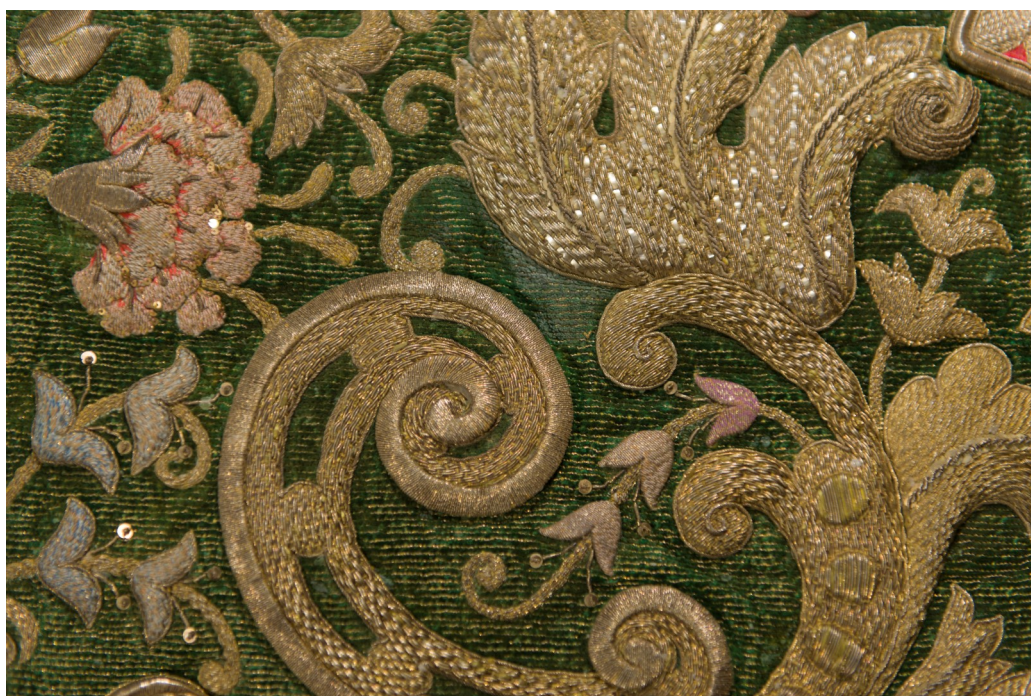
Figura III.2.5

ESTADO DE CONSERVACIÓN INICIAL. Detalles del manto.

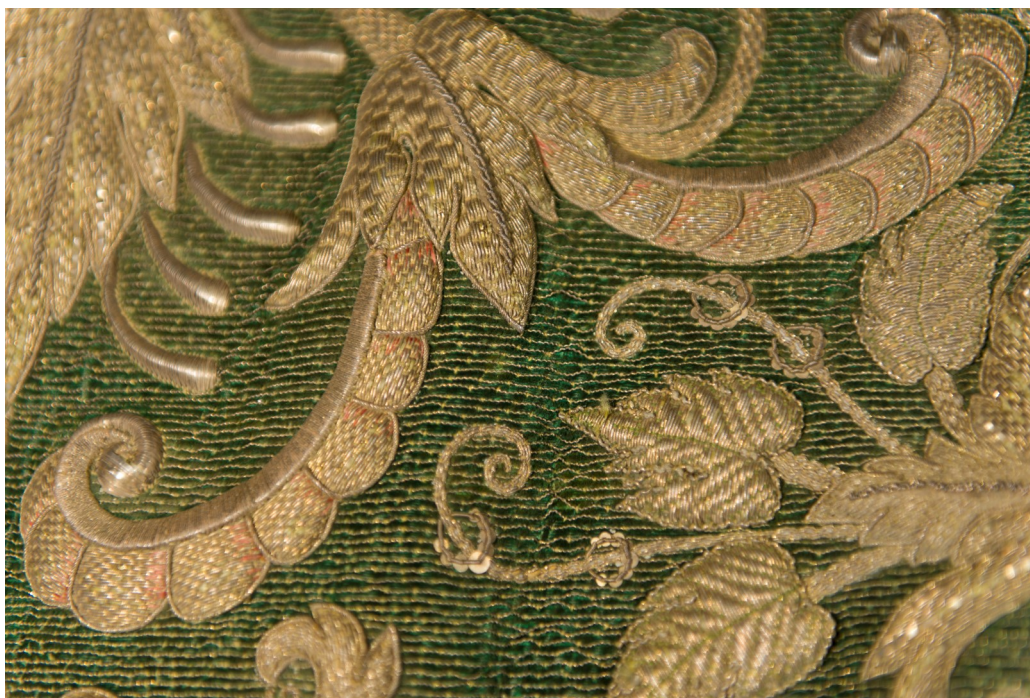
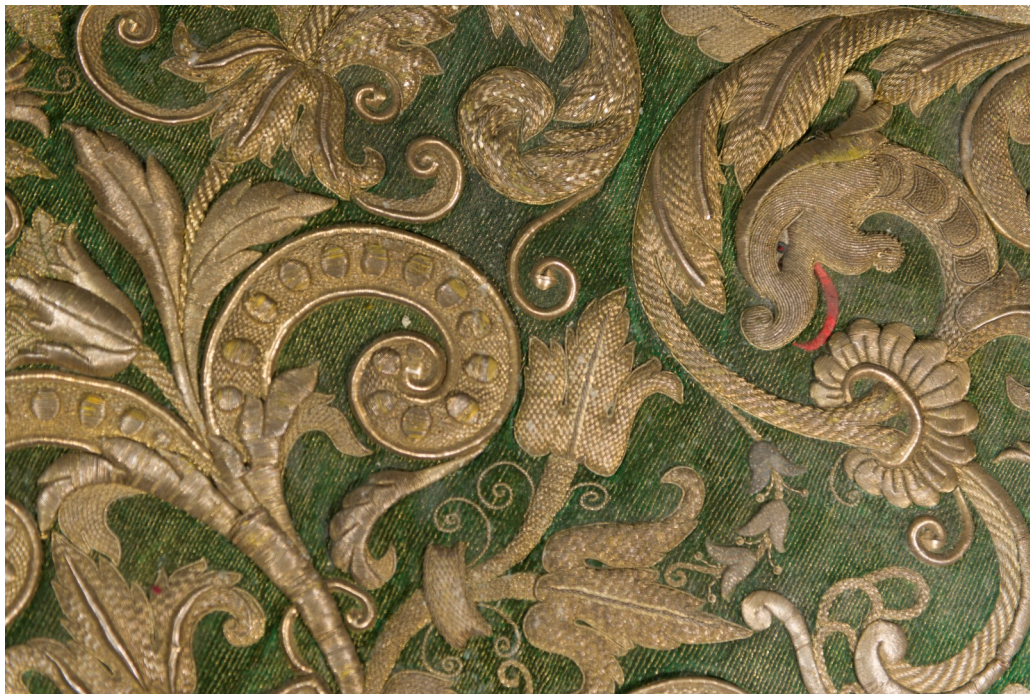
Figura III.2.6

ESTADO DE CONSERVACIÓN INICIAL. Detalles del manto.

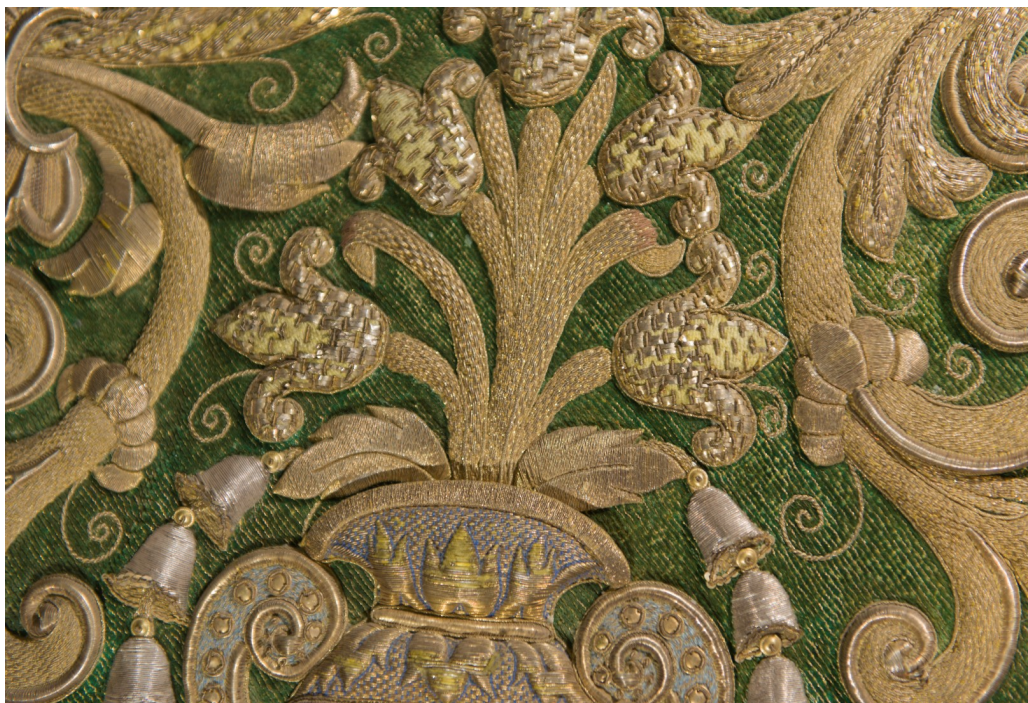
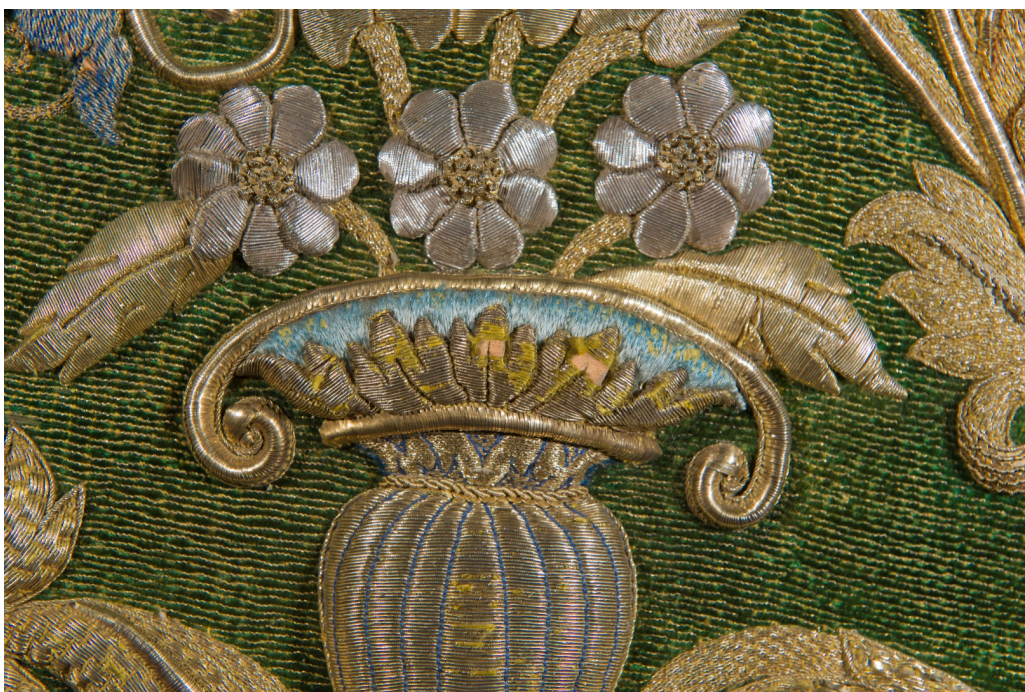
Figura III.2.7

ESTADO DE CONSERVACIÓN INICIAL. Detalles del manto.

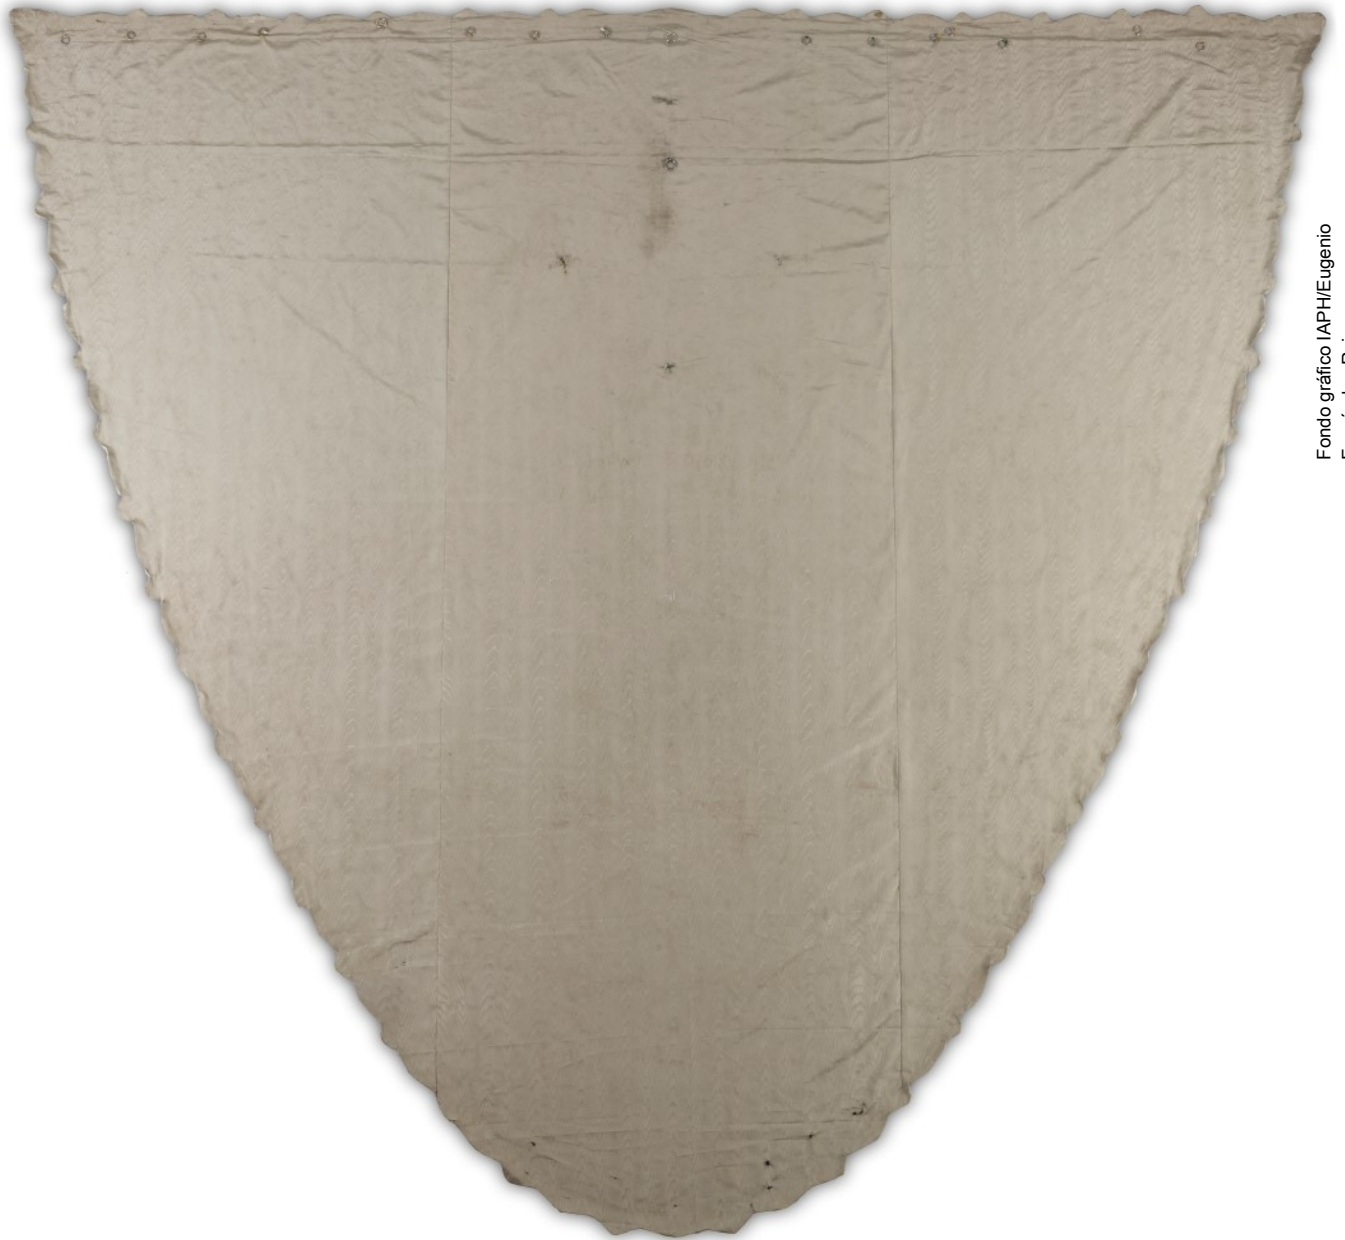
Figura III.2.8

DATOS TÉCNICOS. Imagen general del reverso. Disposición de argollas y restos de cintas de anclaje.

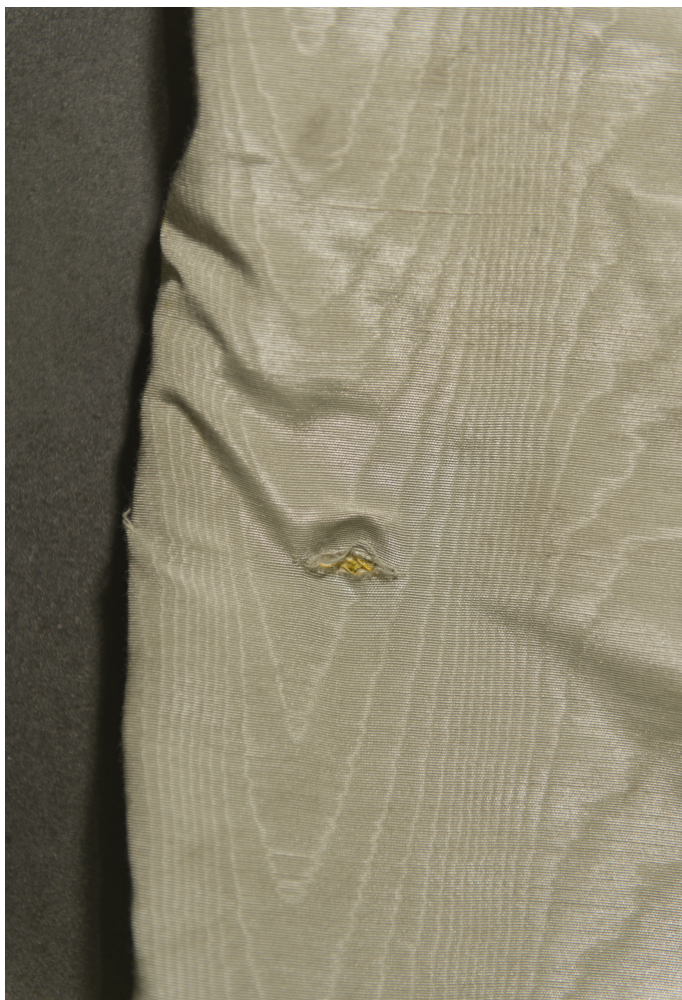
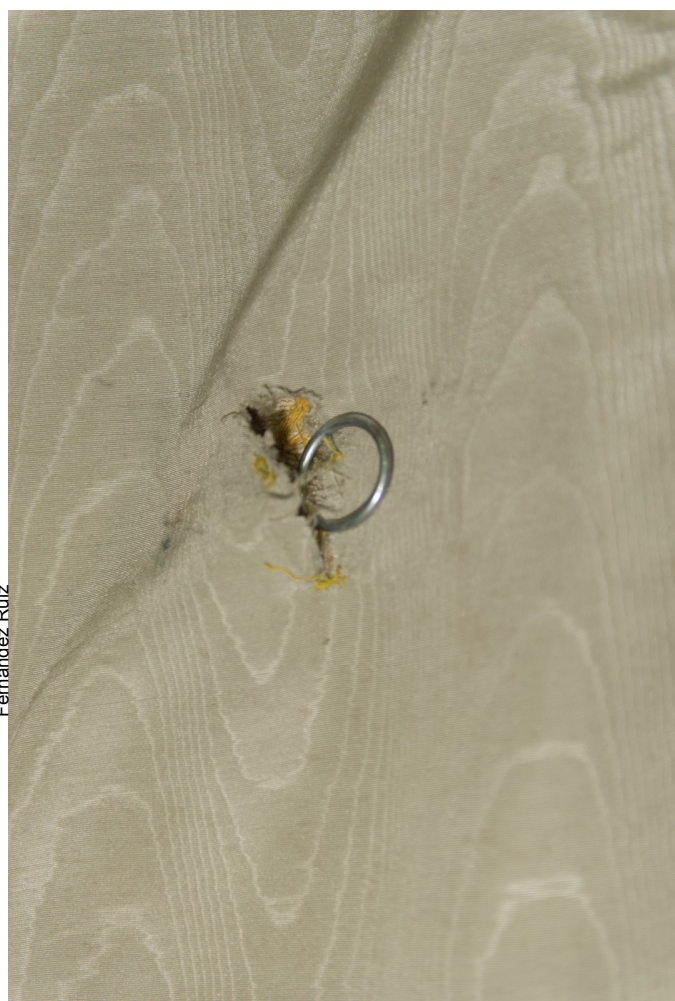
Figura III.2.9

DATOS TÉCNICOS. Detalles del forro del reverso. Argollas encargadas para el anclaje.

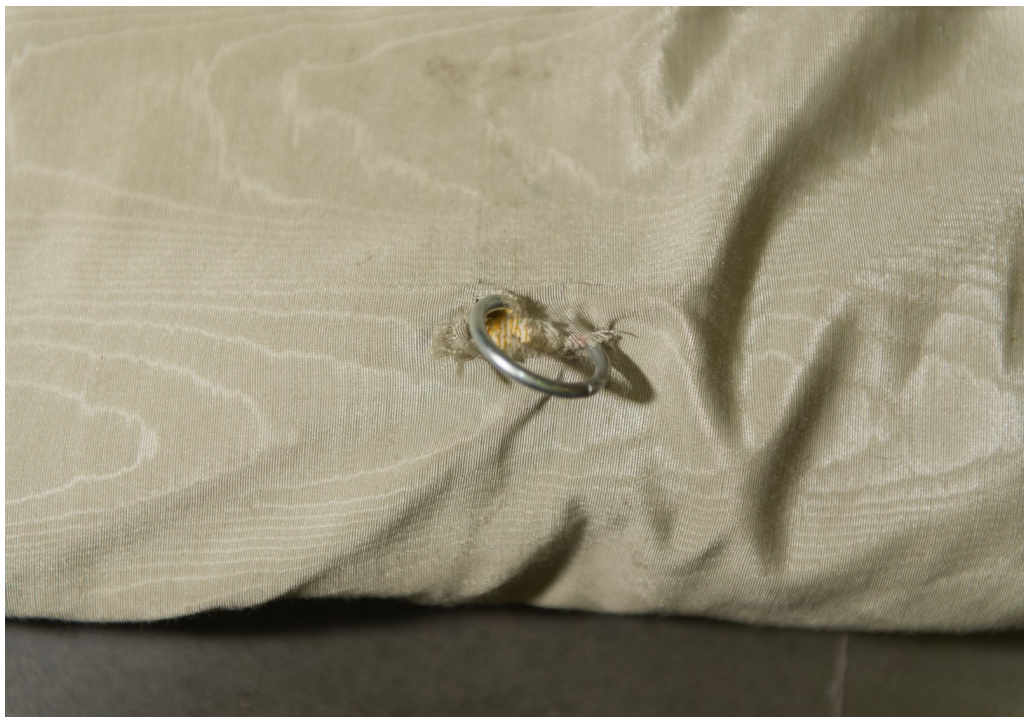
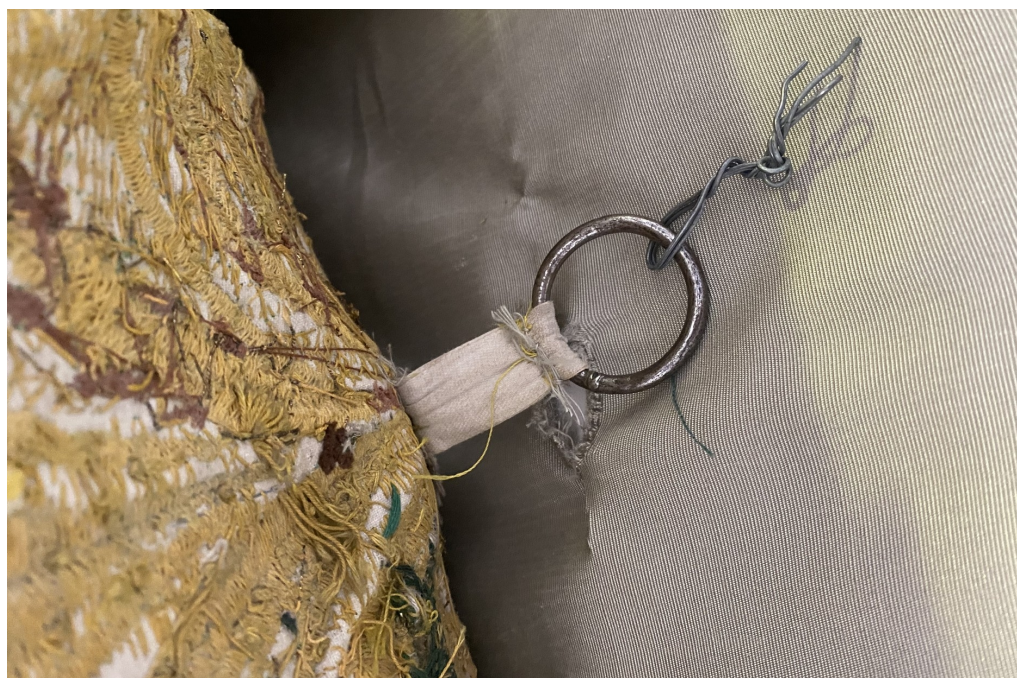
Figura III.2.10

DATOS TÉCNICOS. Detalles del forro del reverso. Argollas encargadas para el anclaje.

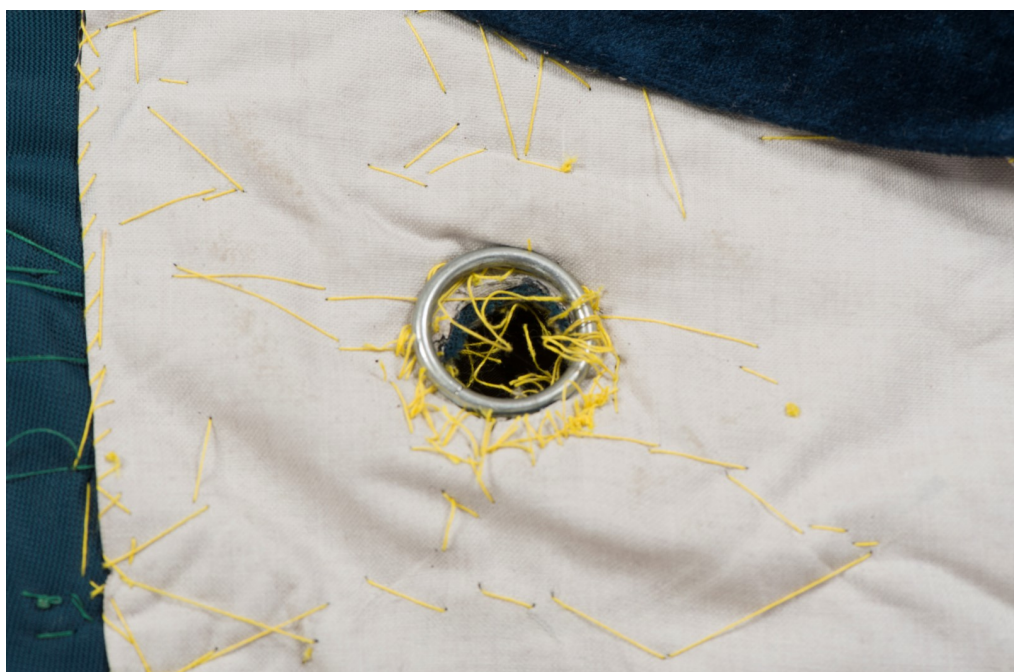
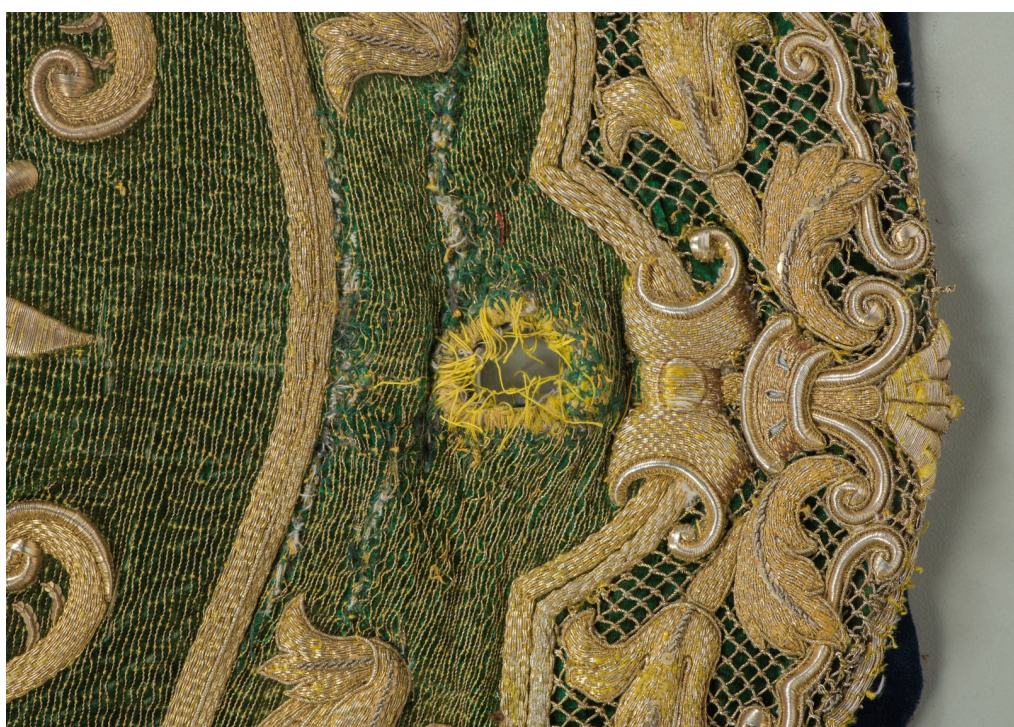
Figura III.2.12

DATOS TÉCNICOS. Detalles del anclaje de la zona central superior o cabeza del manto. Argolla dispuesta en la entretela y puntadas amarillas empleadas en la fijación.

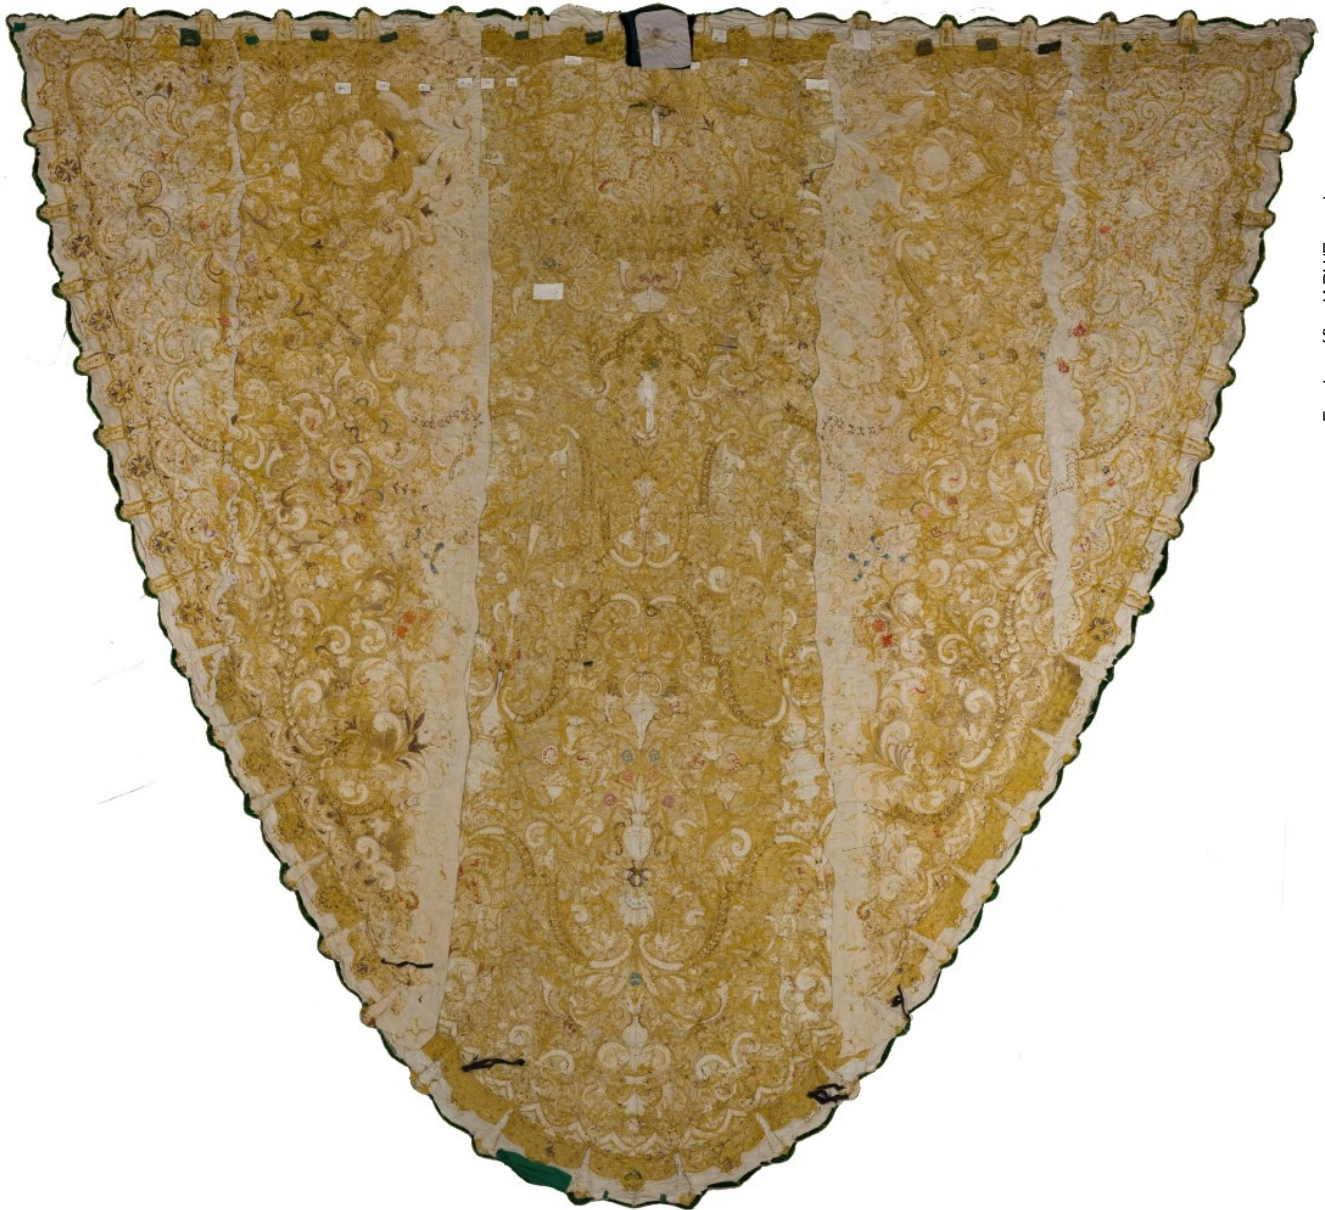
Figura III.2.13

DATOS TÉCNICOS. Entretela del reverso. Puntadas de fijación de los bordados y del hilo metálico dispuesto sobre el fondo. Varias piezas de tejidos, en bandas verticales.

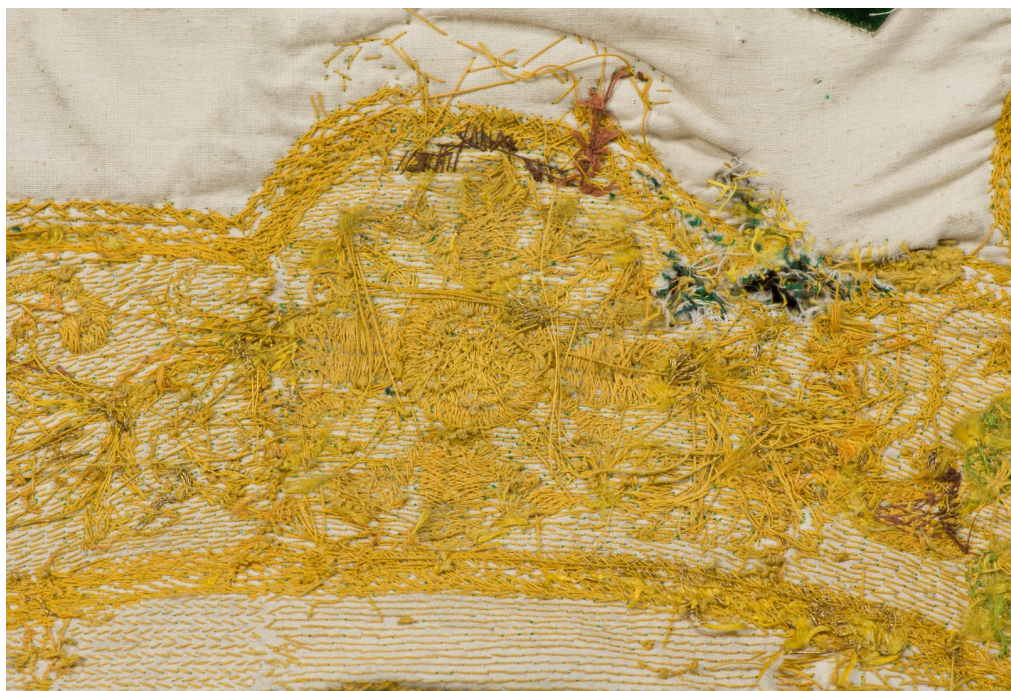
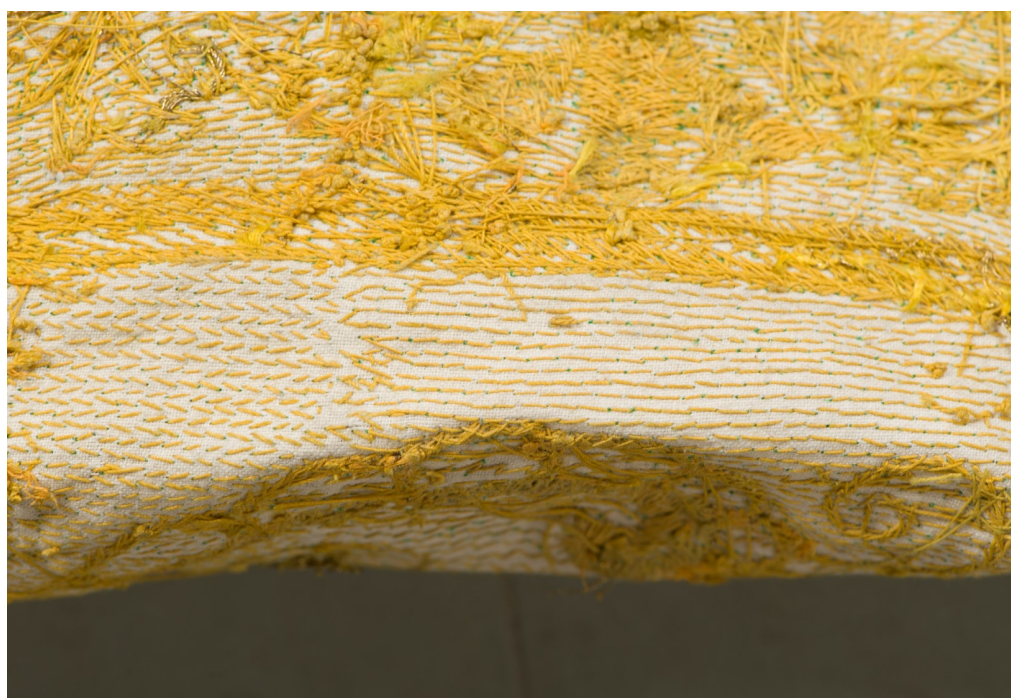
Figura III.2.14

DATOS TÉCNICOS. Detalles de la entretela. Puntadas de fijación de los bordados y del hilo metálico brizado dispuesto sobre el fondo de terciopelo.

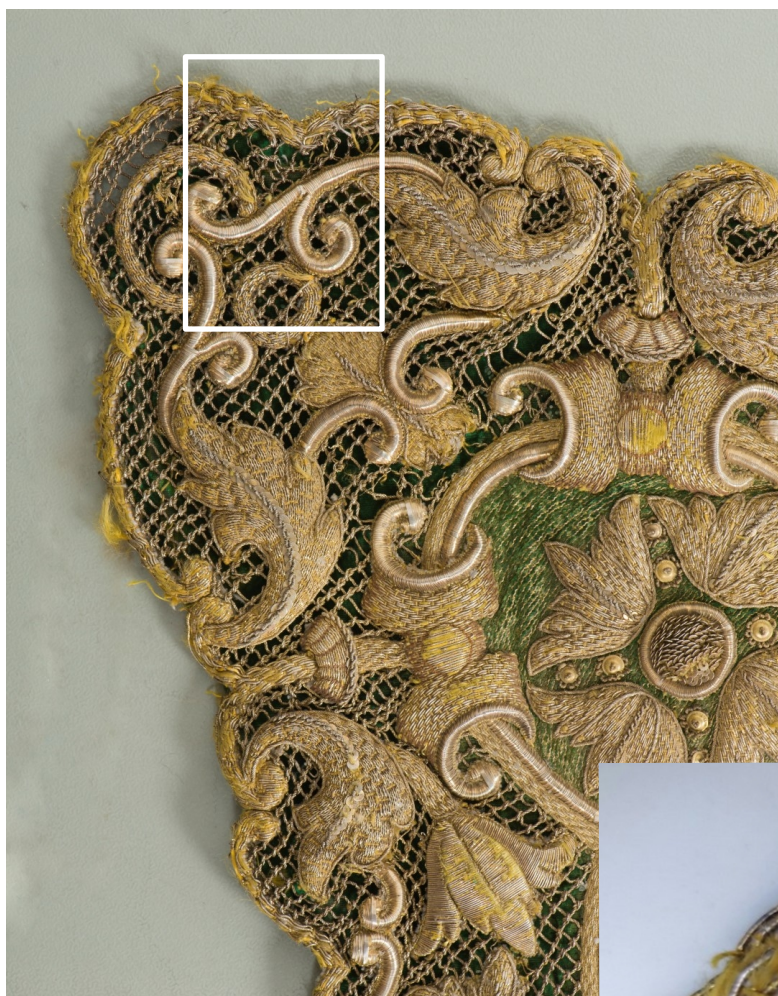
INTERVENCIONES ANTERIORES. Reconstrucción de la malla de la zona perimetral.

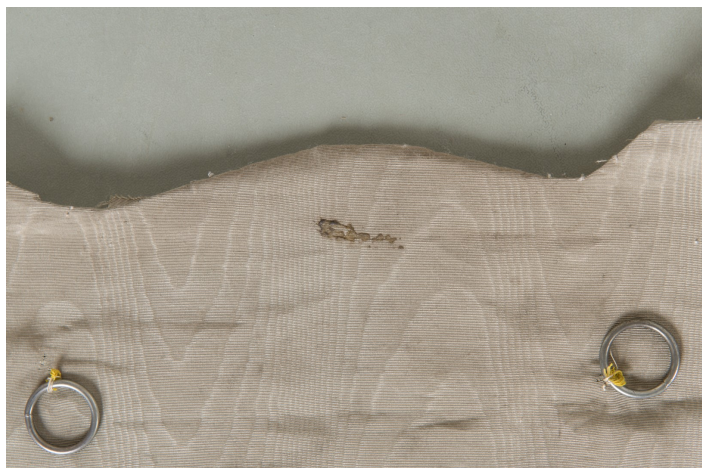
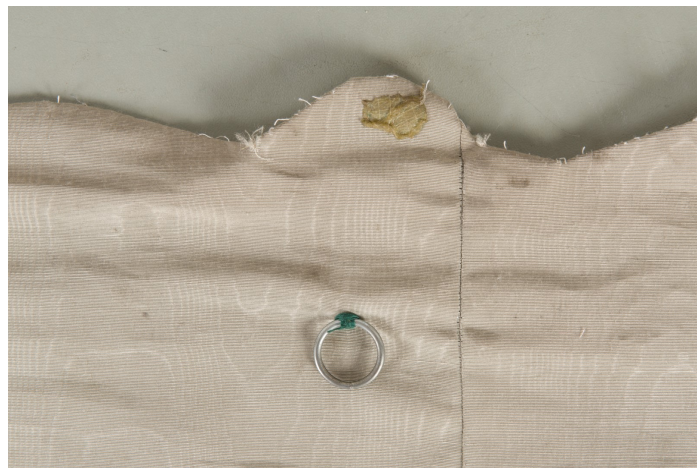
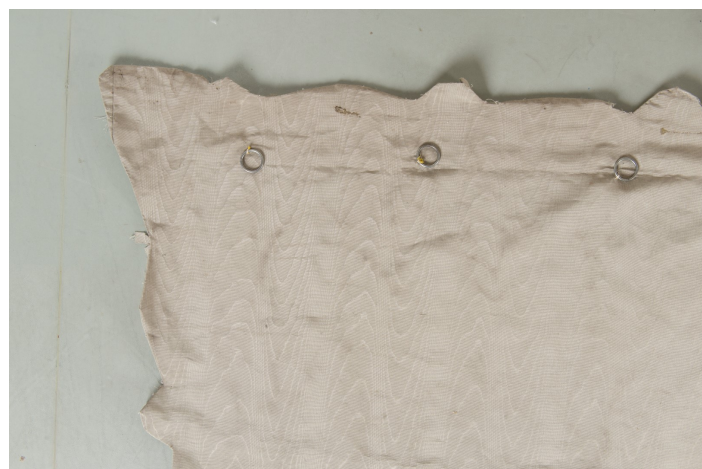
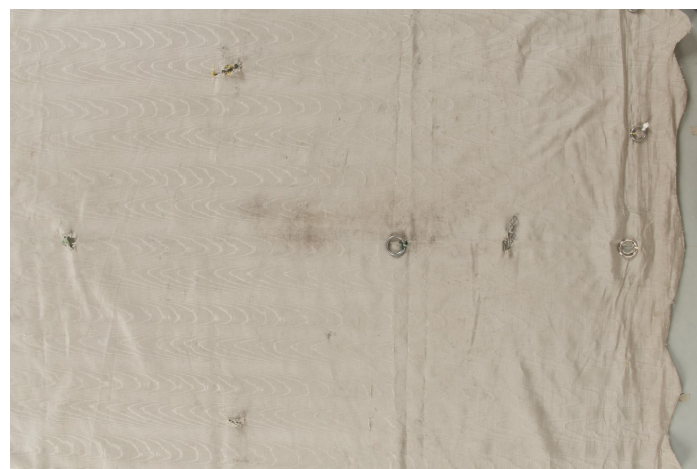
Figura III.2.42

INTERVENCIONES ANTERIORES. Forro actual de moaré del reverso.

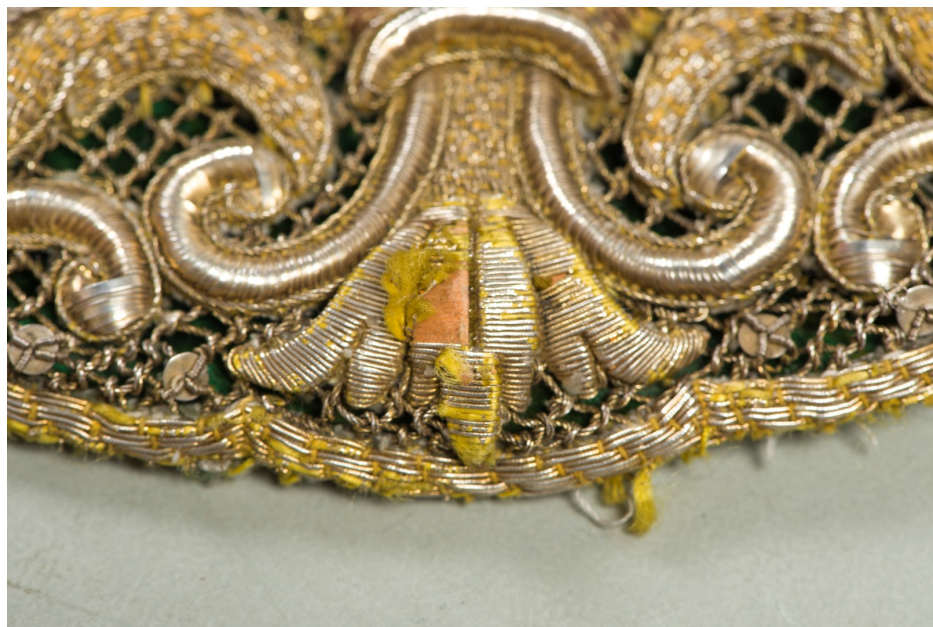
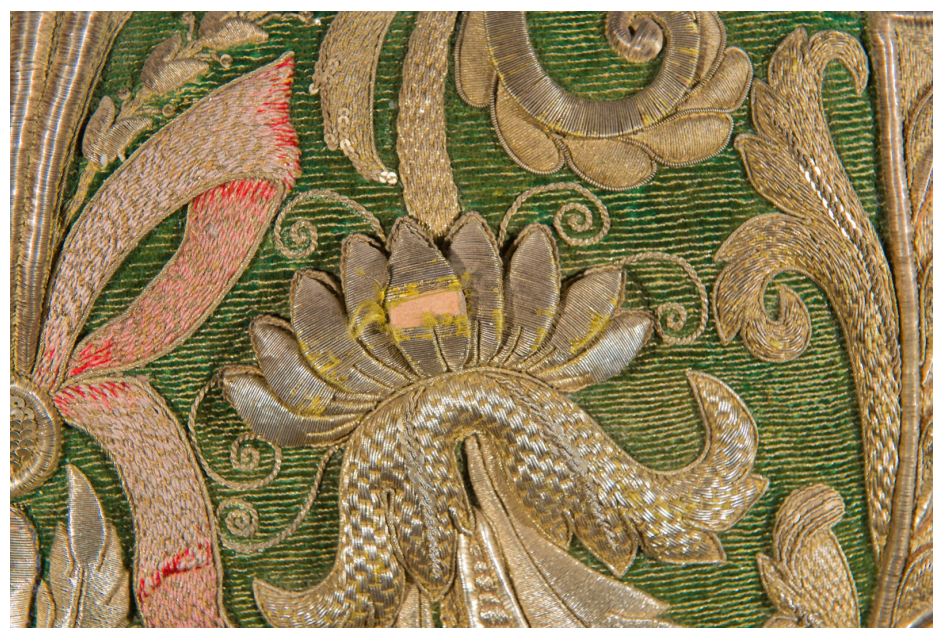
Figura IV.2

ALTERACIONES. Pérdidas de hilos y elementos metálicos del bordado y desgastes.

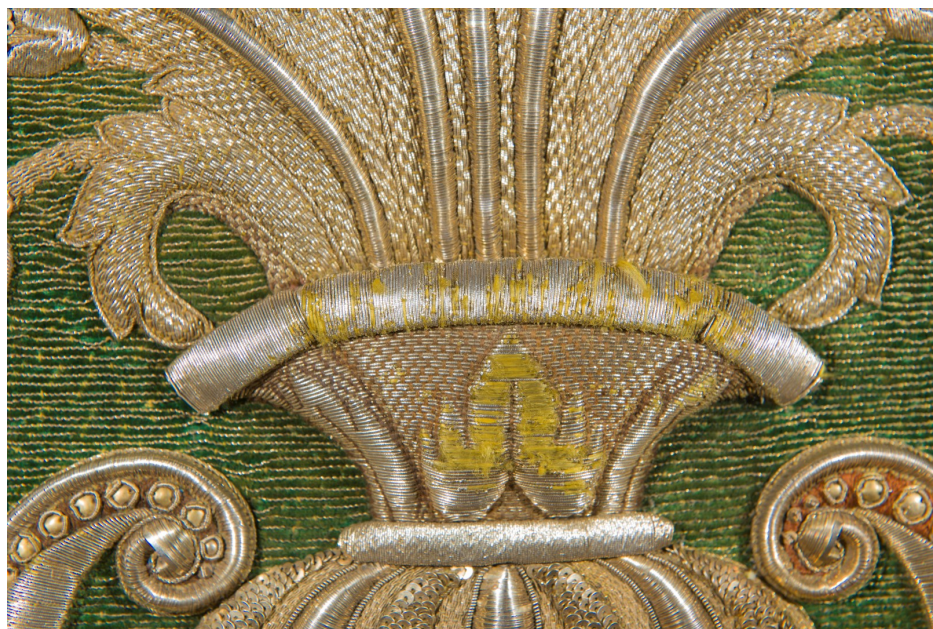
Figura IV.3

ALTERACIONES. Pérdidas de hilos y elementos metálicos del bordado, roturas de cartulinas y desgastes.

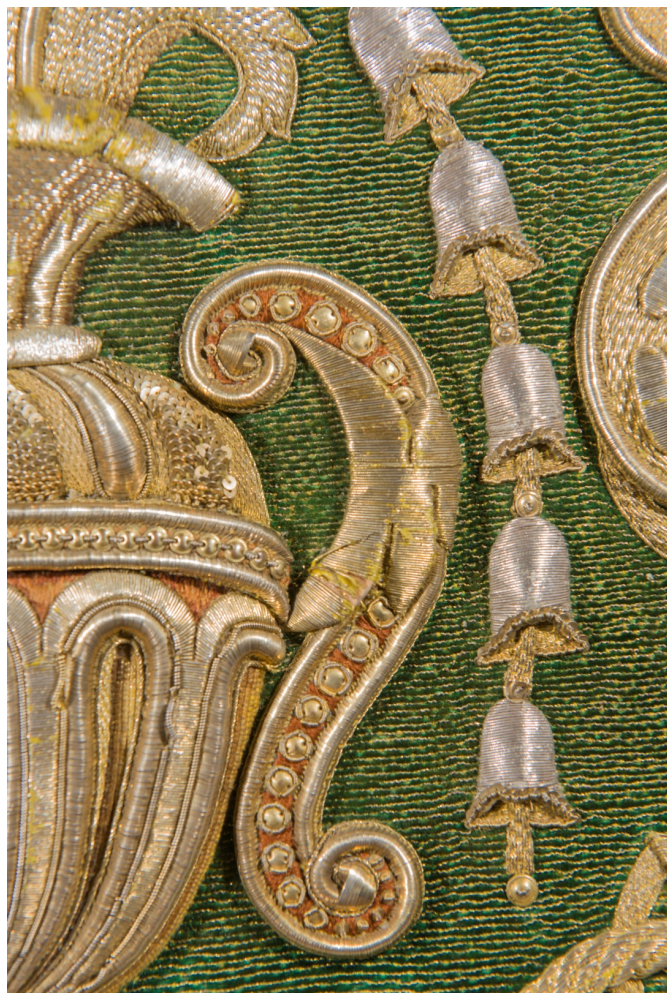
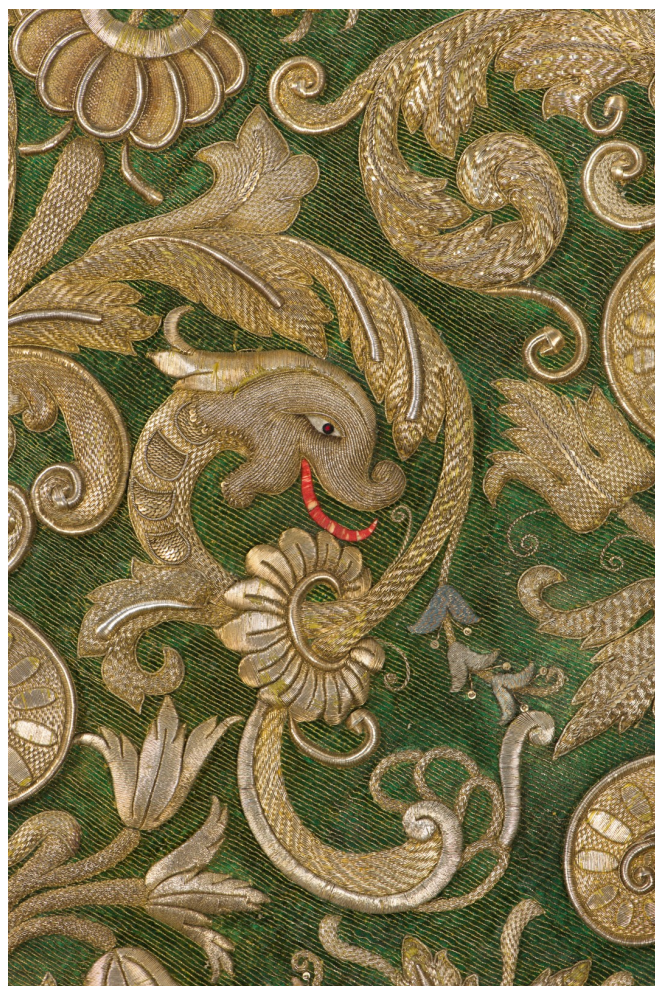
Figura IV.4

ALTERACIONES. Pérdidas de hilos y elementos metálicos del bordado, desgastes y manchas del terciopelo.
