## Memoria final

**Manto de la Coronación Esperanza Macarena. Hermandad de la Macarena. Sevilla**

Diseño Fernando Marmolejo. Taller Esperanza Elena Caro. 1964

Diciembre 2021

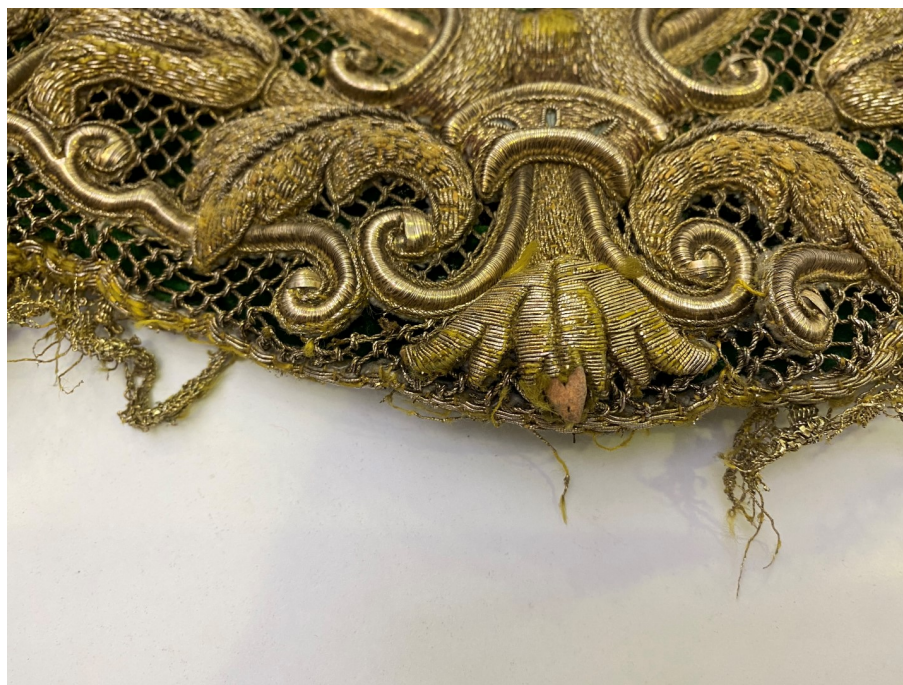
Figura IV.6

La blonda de malla de bolillos exterior es la que se encuentra en peor estado de todos los elementos del conjunto. Además de las pérdidas en ciertos tramos, presentaba gran cantidad de roturas en las partes que se mantenían.

ALTERACIONES. Zonas de pérdidas completas de la blanda de malla perimetral, lagunas puntuales y roturas.

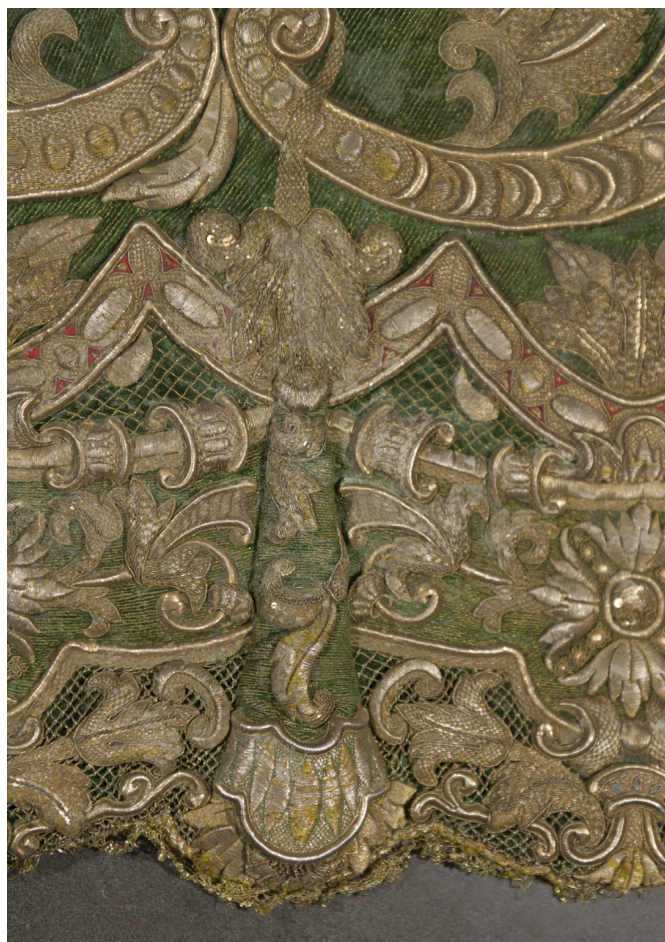
Figura IV.14

ALTERACIONES. Depósitos y acumulación de suciedad en tejidos y bordados.

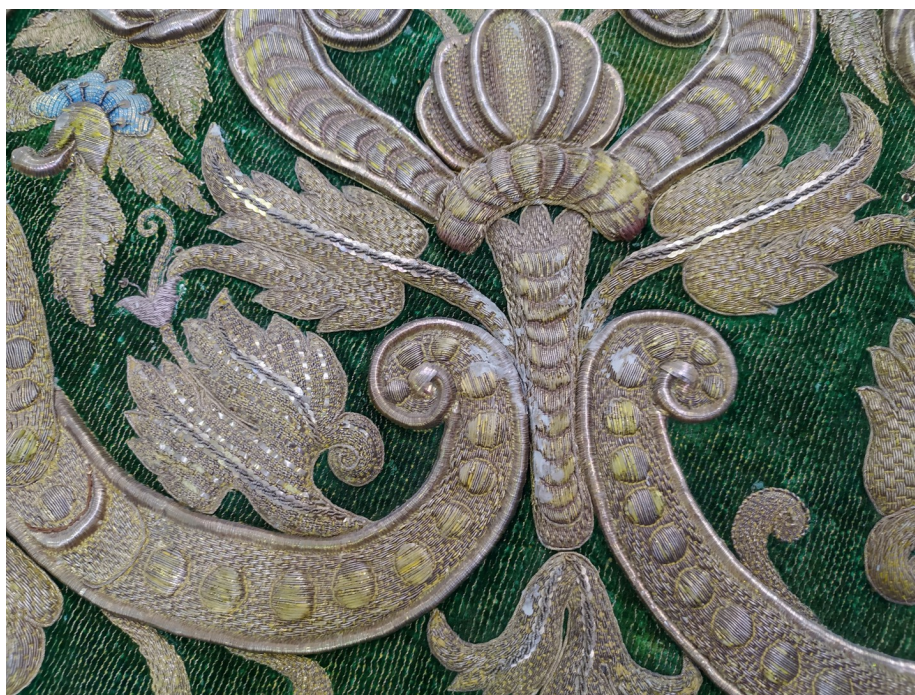
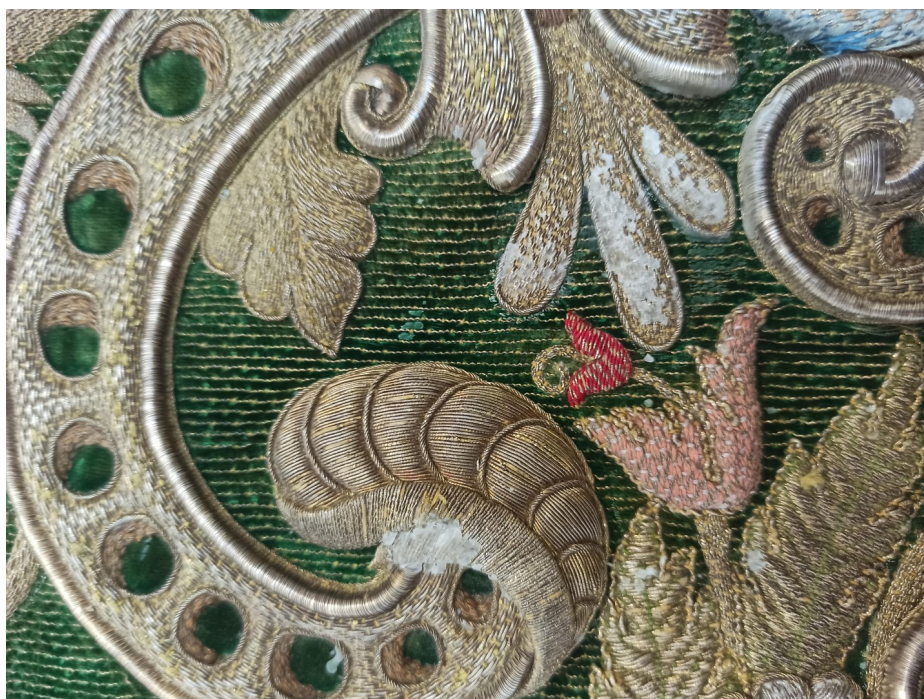
Figura IV.15

ALTERACIONES. Depósitos y acumulación de suciedad en tejidos y bordados.

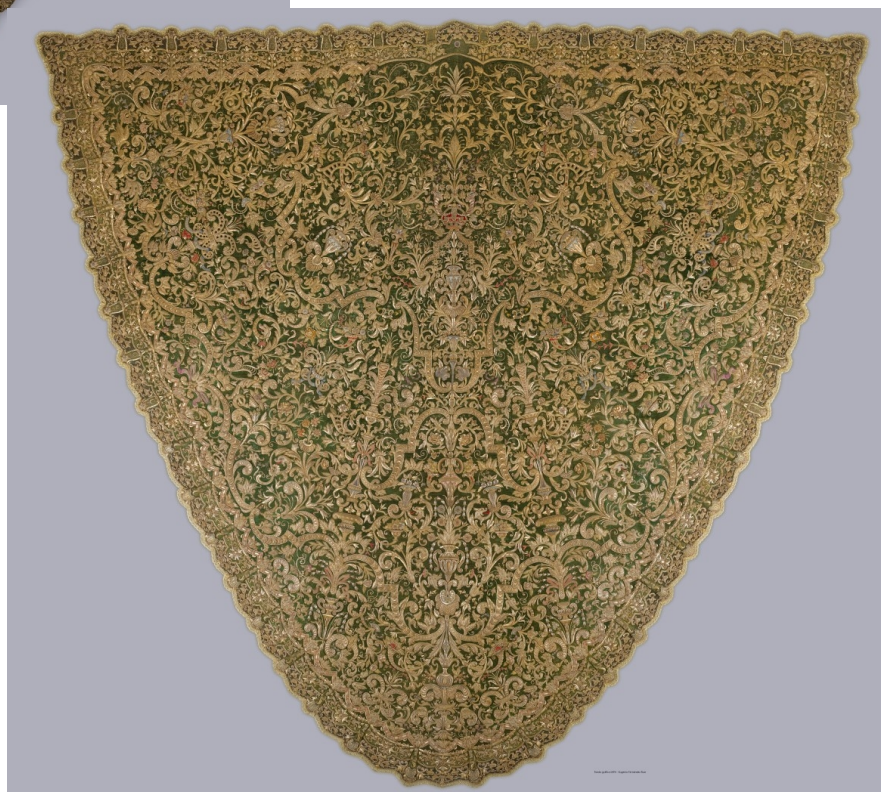
Figura VI.43

TRATAMIENTO. Estado inicial y final.

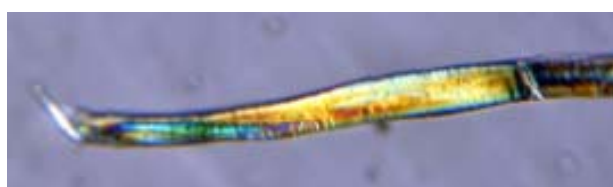
La observación en detalle del hilo amarillo muestra que está formado por tres cabos, con torsión en S de 40°. Es de fibras de algodón, dado que se observan las vueltas de torsión características de este material, aunque en algunas son menos prominentes y se atribuyen a algodón mercerizado. También se detectan fibras

con nudos en forma de X transversales al eje de la fibra y pequeñas estrías en la superficie y otras formadas por escamas, las primeras son características de las fibras de ramio o lino, mientras que las segundas corresponden a fibras animales. Dada su baja proporción, se puede interpretar como una contaminación o adulteración.
