## Memoria final

Título expediente: “Tratamientos de conservación-restauración del o/I Ecce Homo”.

Anónimo. Primer tercio del siglo XVII.

Julio, 2018

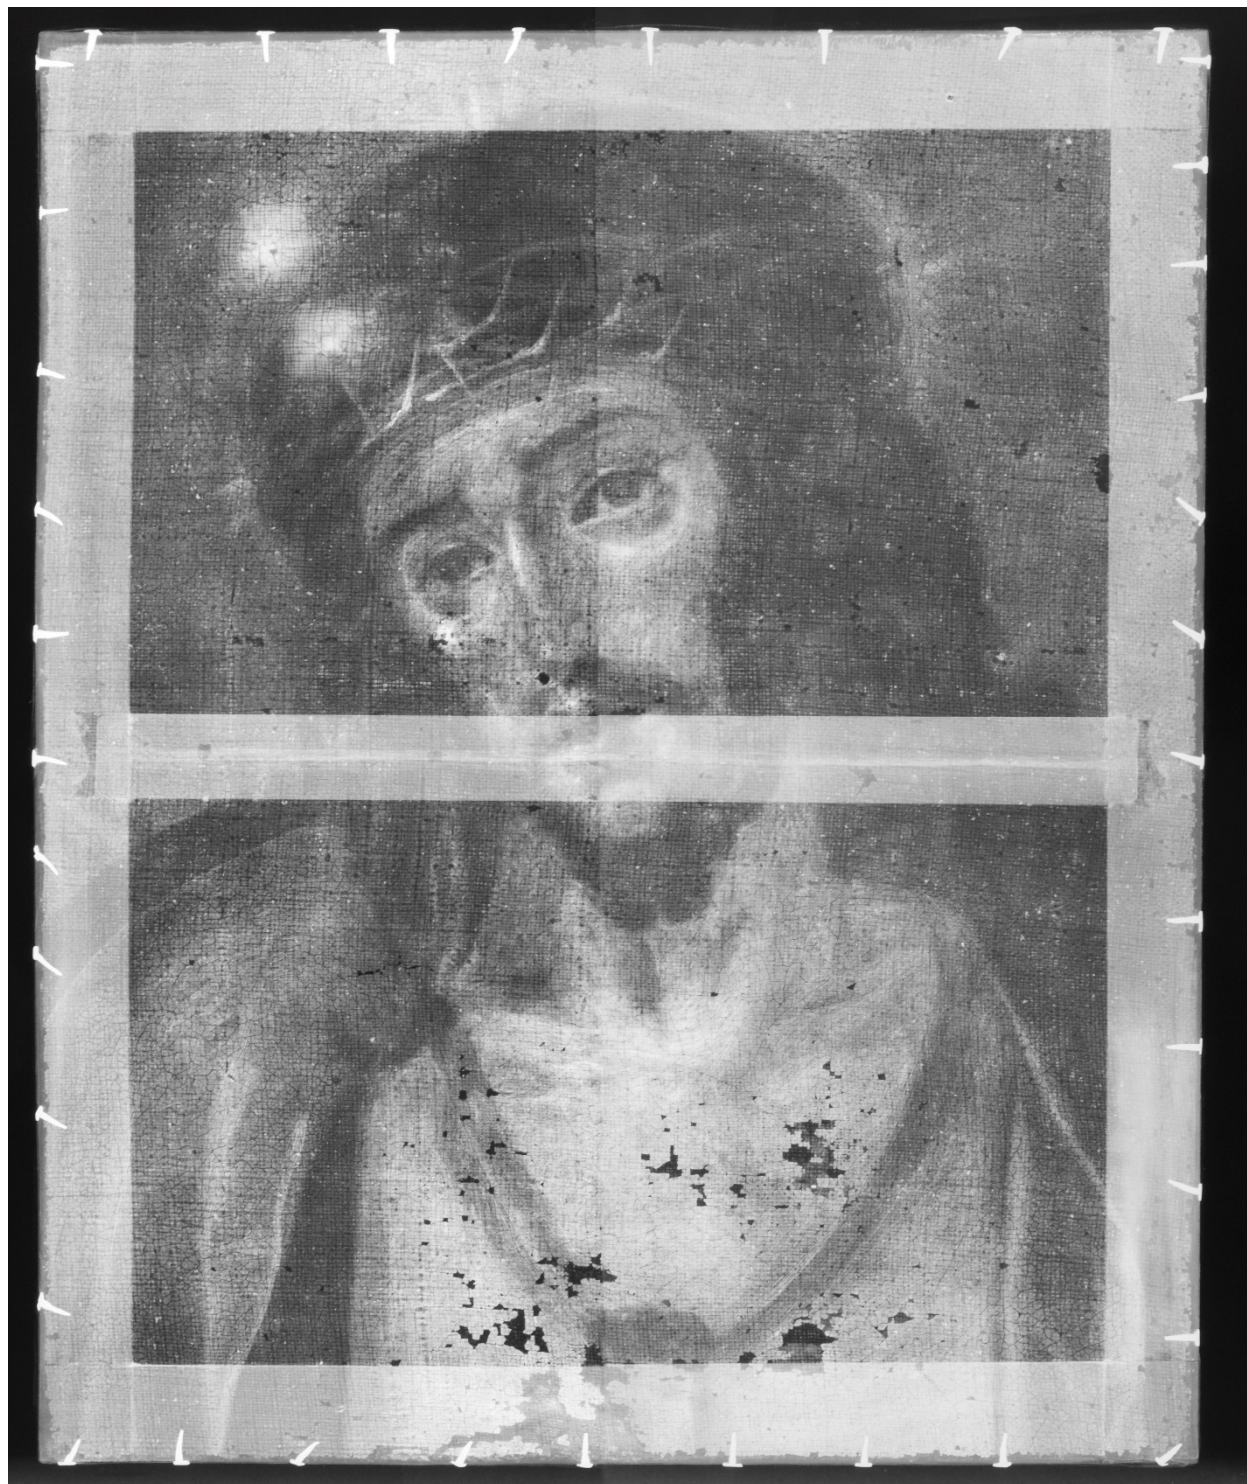
Figura II.2.6

En el estudio radiográfico es apreciable la dirección de la pincelada gracias al contraste que ofrecen los pigmentos, sobre todo el blanco de plomo, al ser radio-opaco con esta técnica. En la zona del hombro a la izquierda se aprecia un posible arrepentimiento en su altura o una aplicación muy marcada de un pigmento poco radiopaco para efectuar la sombra. También se puede apreciar claramente la dirección de la pincelada en la separación del rostro y la corona en la zona de la frente.

Estudio radiográfico

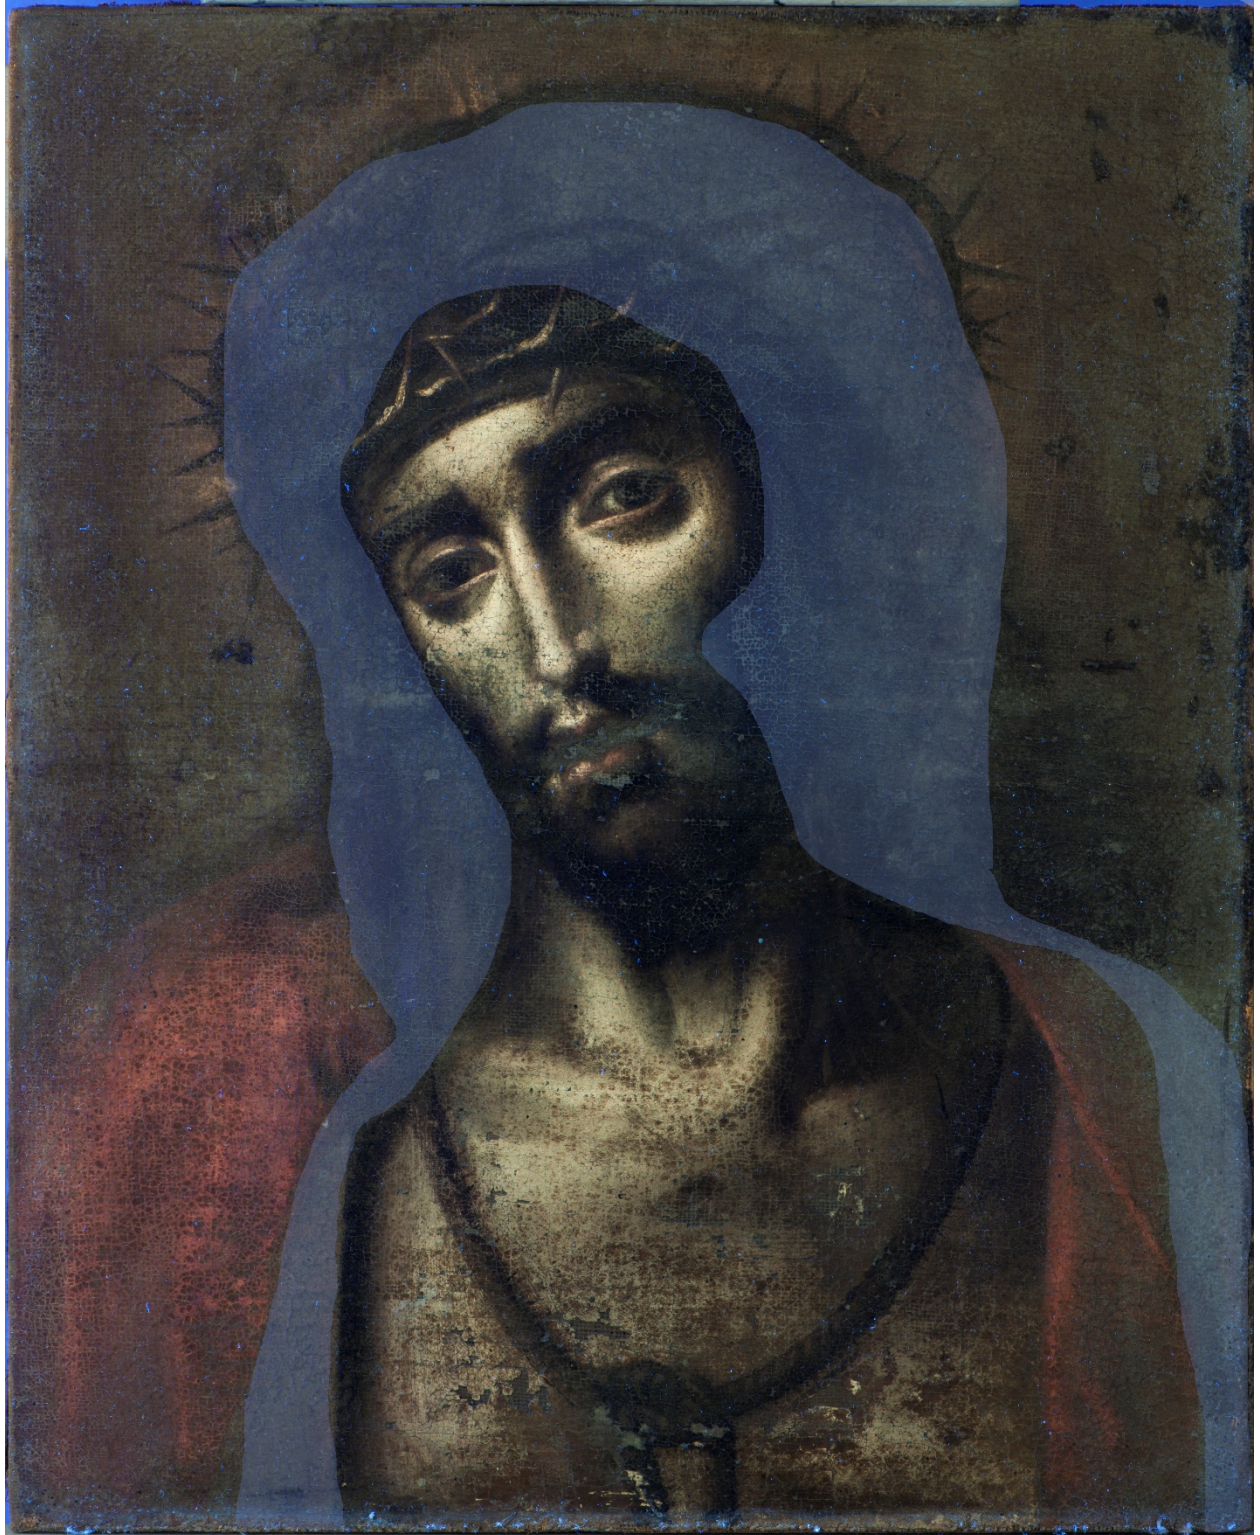
Figura II.2.10

Zona de aplicación de la imprimación coloreada

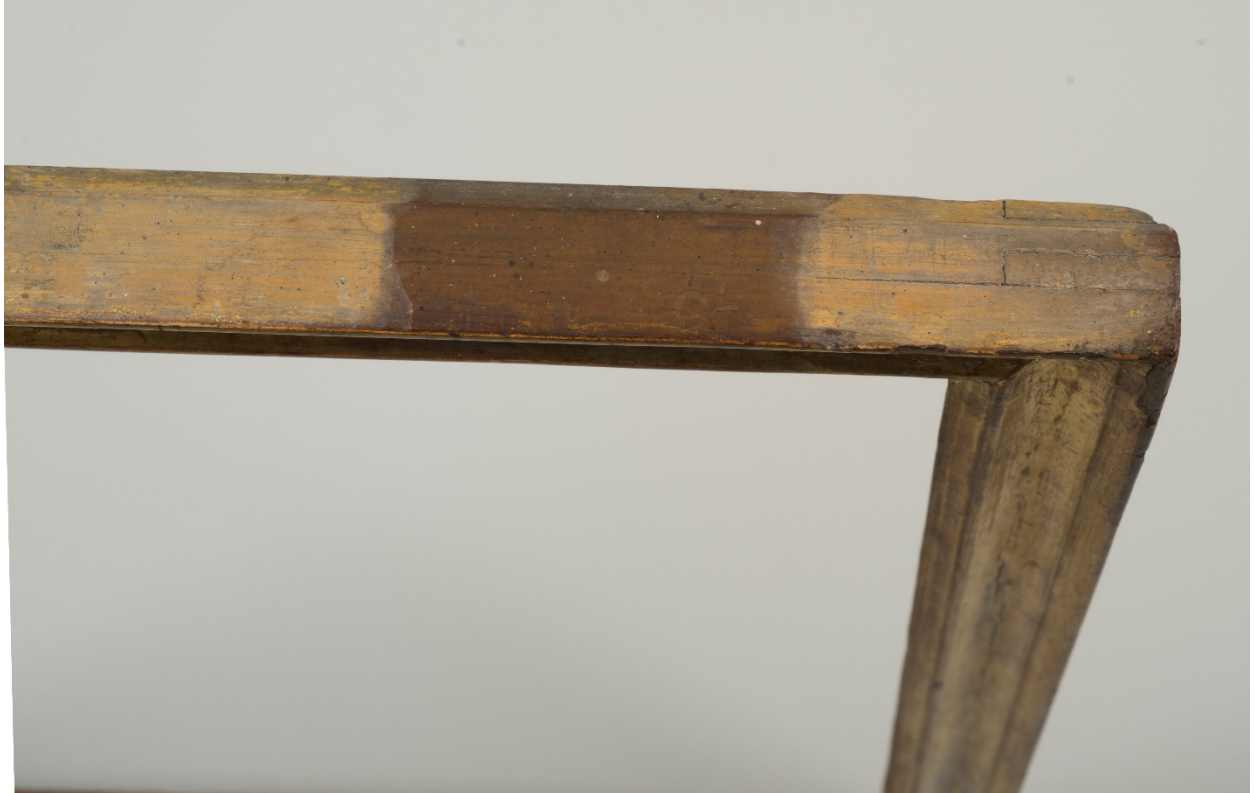
Figura VI.1

Cata de limpieza en borde exterior del marco

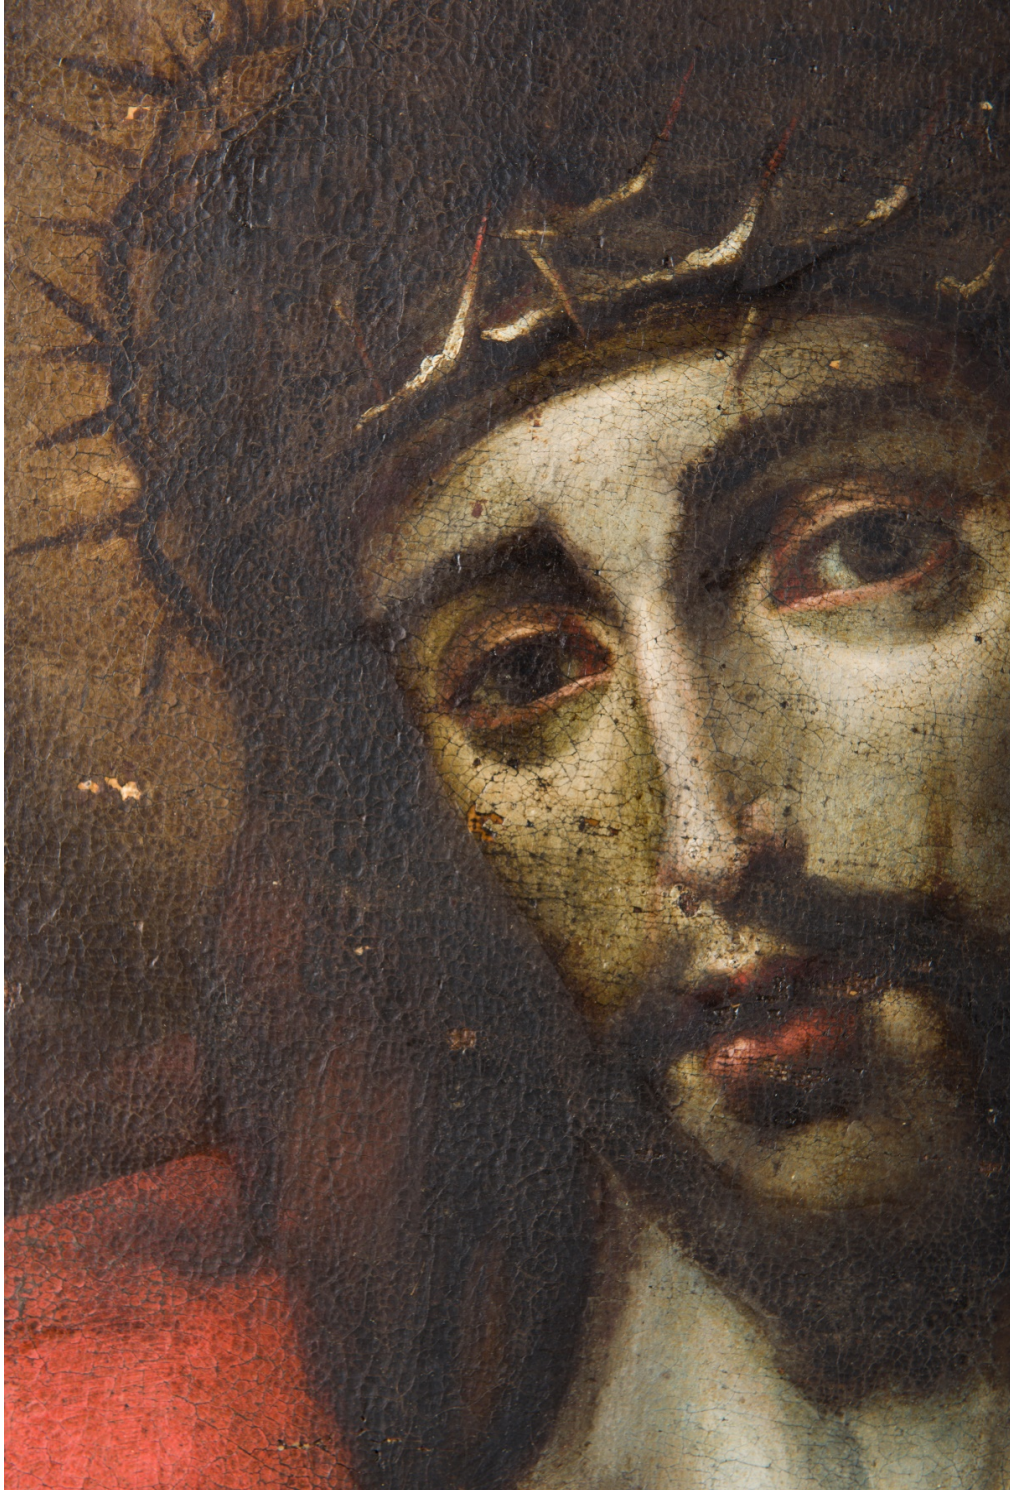
Figura VI.9

Detalle del proceso de limpieza con la zona de la izquierda del rostro todavía con el barniz oxidado.
