Memoria final de Intervención

Palio Virgen del Valle. Hermandad del Valle. Iglesia de la Anunciación. Sevilla

Anónimo. Siglo XVIII

Septiembre 2023

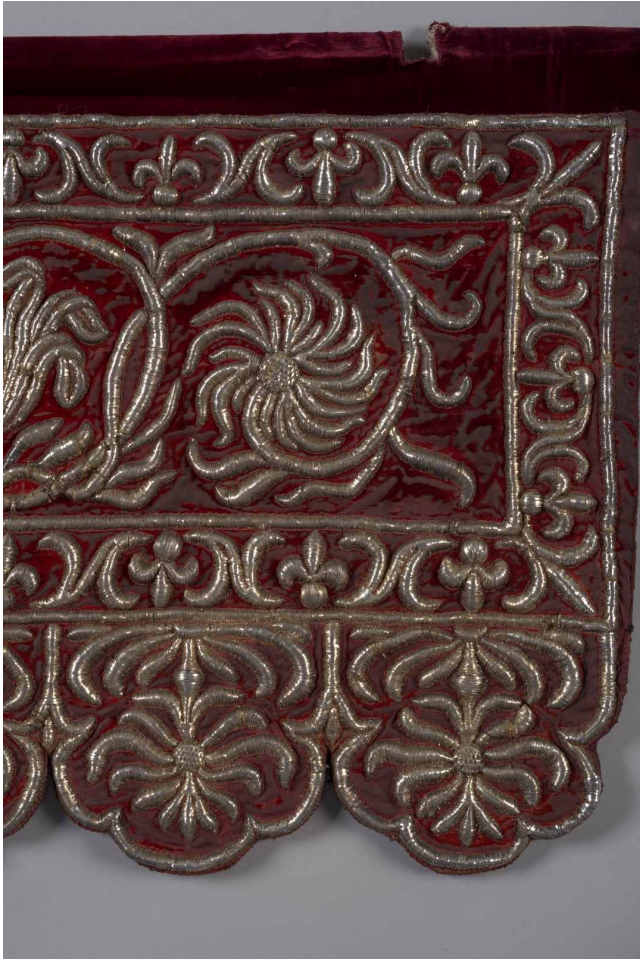
Figura III.3.13

Detalle bambalina cara exterior

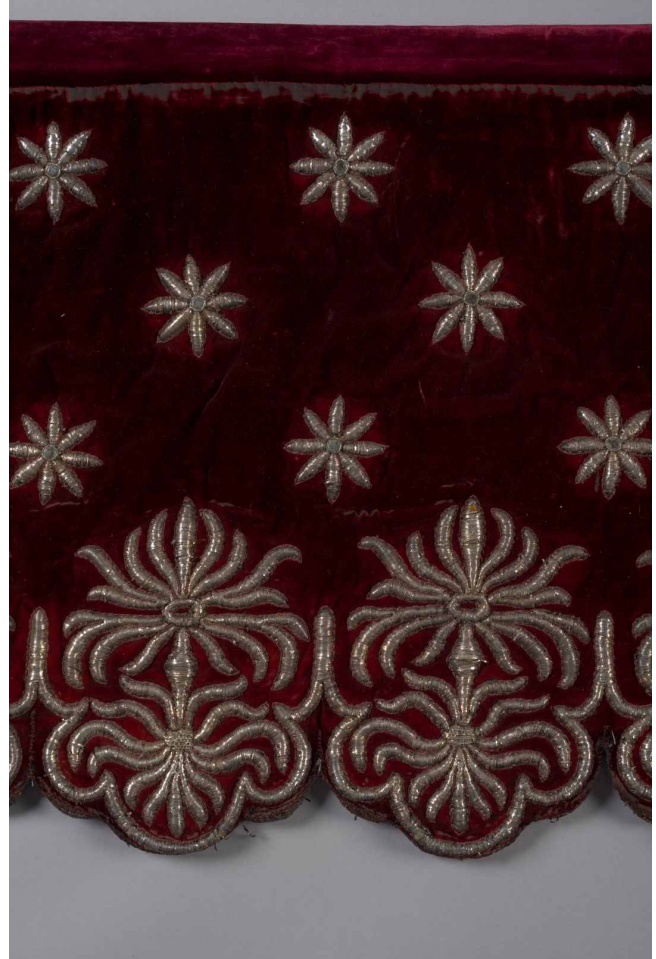
Detalle bambalina cara interior

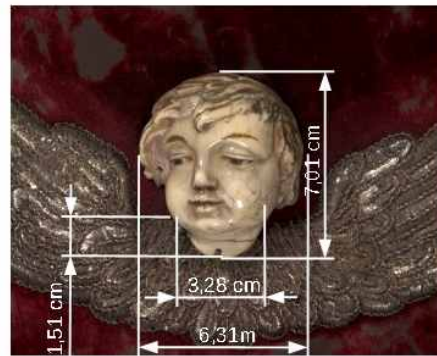
N°2: 3,2 cm de profundidad

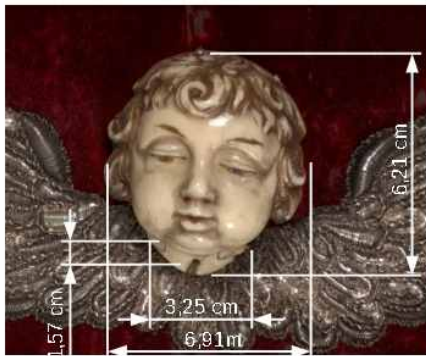
N°3: 4,03 cm de profundidad

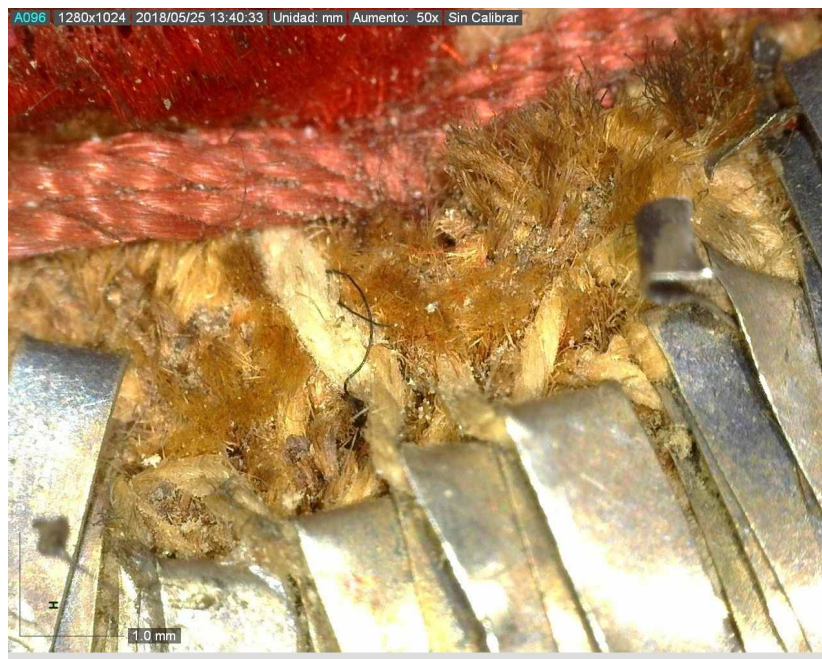
Figura III.3.35

INTERVENCIONES ANTERIORES

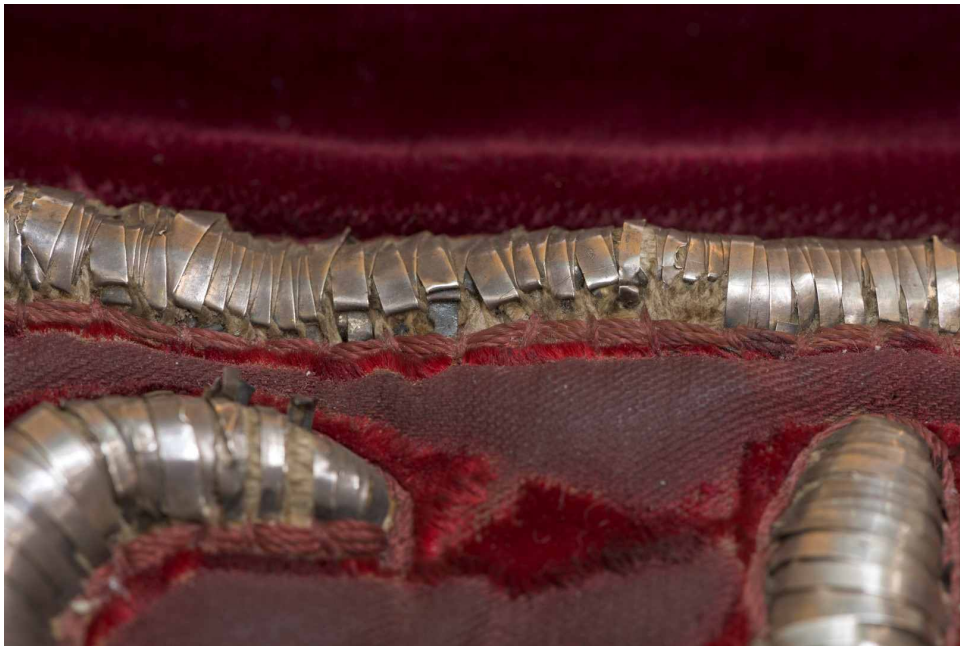
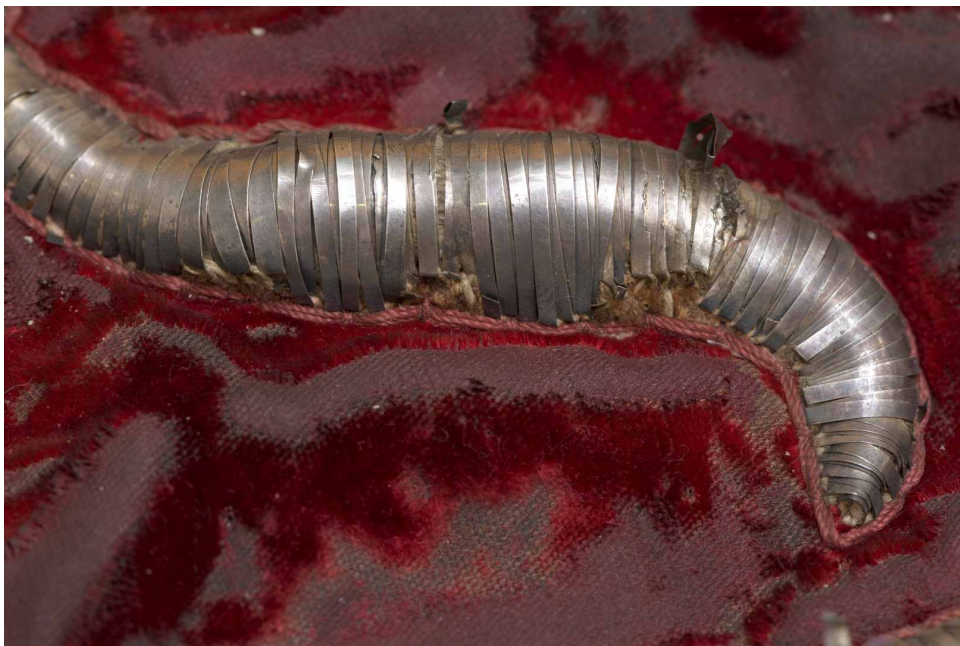
Figura III.3.36

INTERVENCIONES ANTERIORES

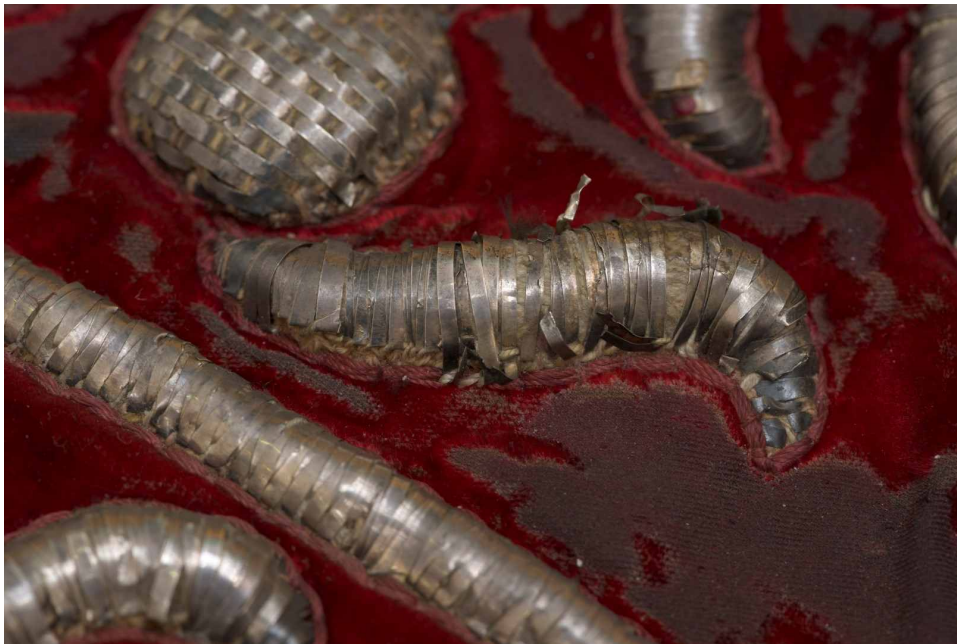
Figura IV.2

Pérdida del pelo del terciopelo de la zona de las bambalinas en donde además se han pintado las lagunas con óleo. Pérdida de las hojillas que dejan a la vista el material de relleno

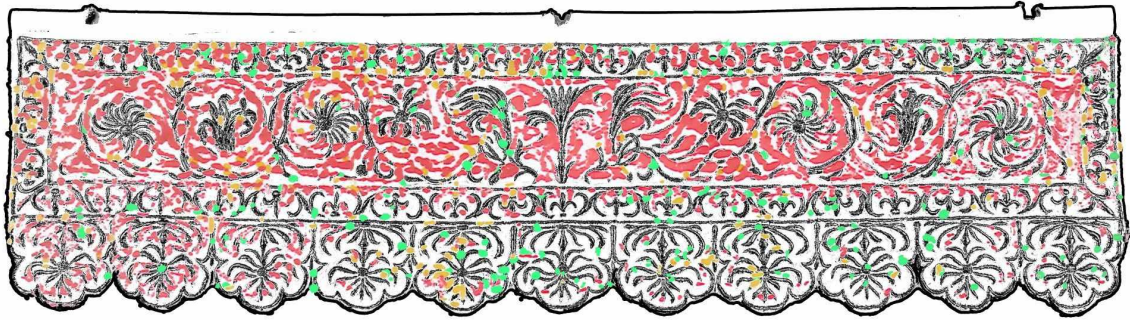
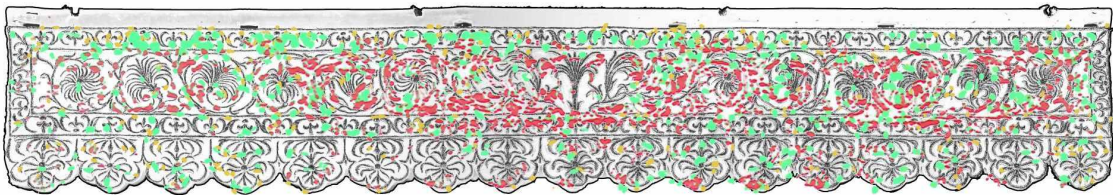
- Zonas en las que se conserva el pelo del terciopelo base
- Lagunas de hojillas
- Aplicación de adhesivo en la fijación de los bordados

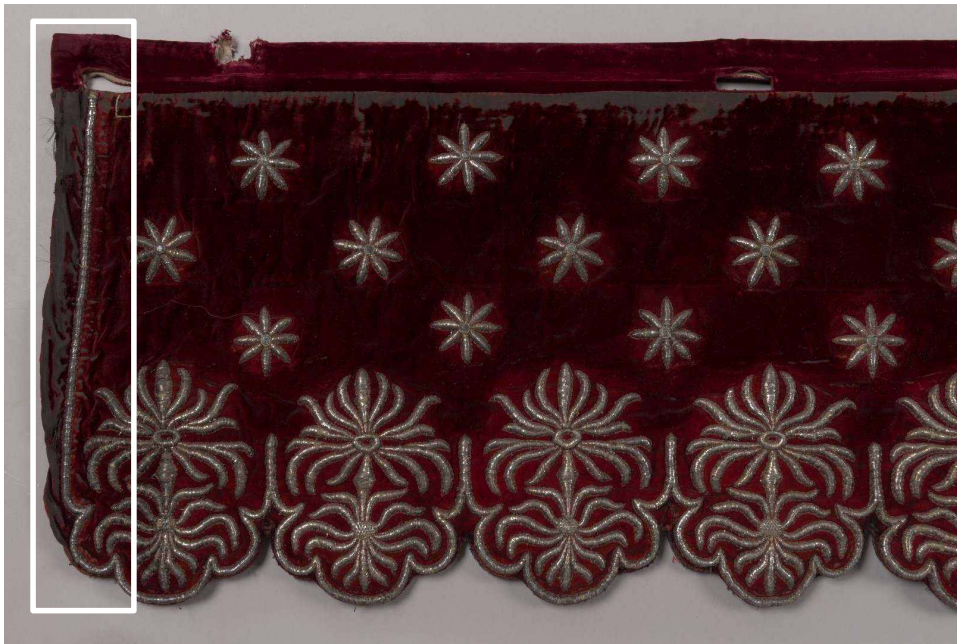
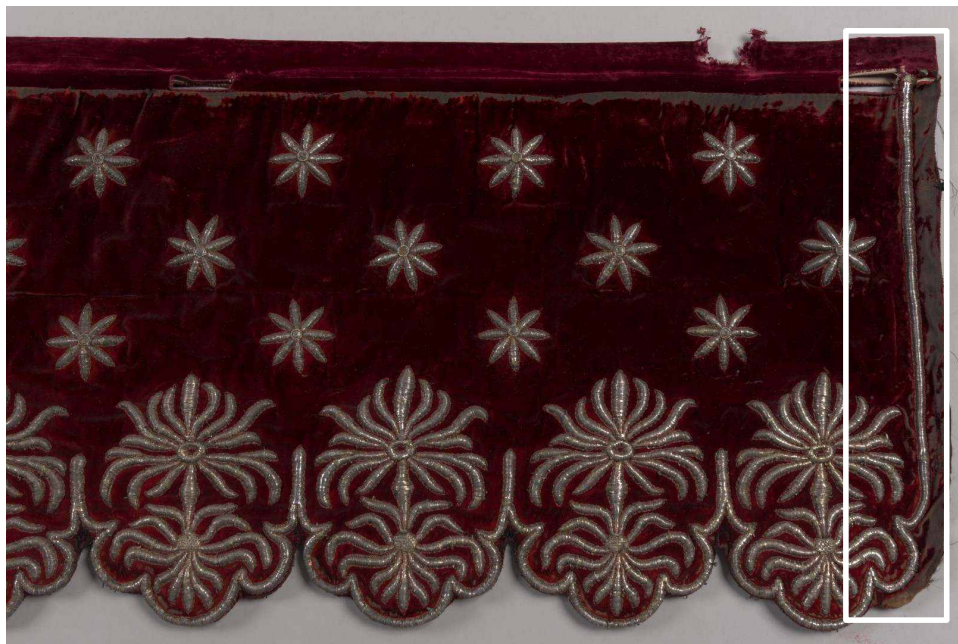
Figura IV.14

Roturas del tejido de terciopelo en las zonas exteriores de las bambalinas

Se consolidó el terciopelo de las zonas laterales de las bambalinas que se encontraban debilitadas y con importantes roturas, desgarros y lagunas. Se dispusieron soportes locales de batista de algodón, teñidas del color base del terciopelo, empleando punto de escapulario y puntos de restauración.

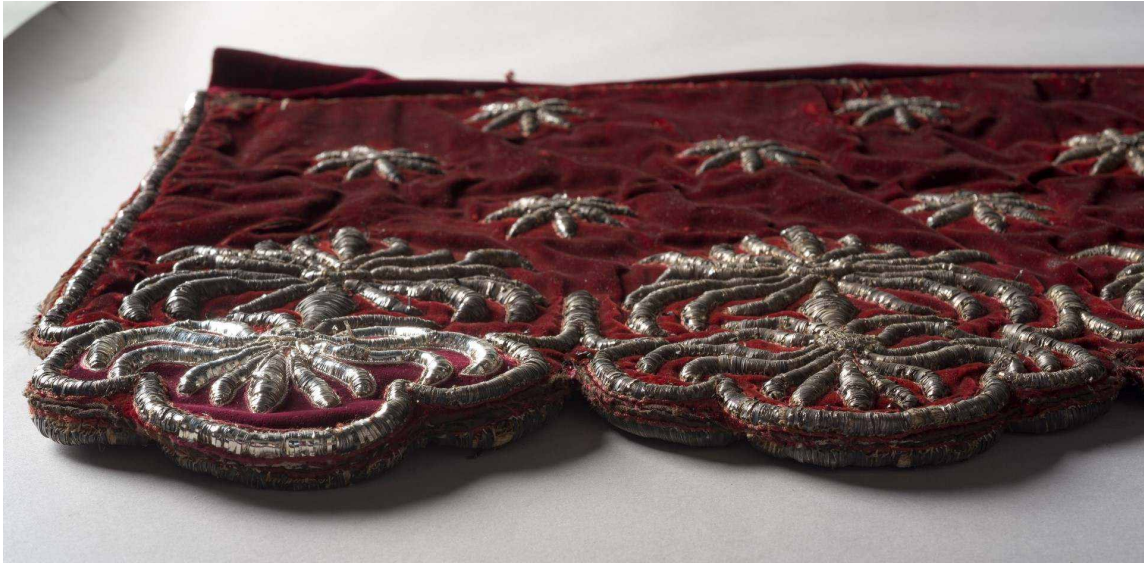
Figura IV.16

Rotura del terciopelo en la zona del techo

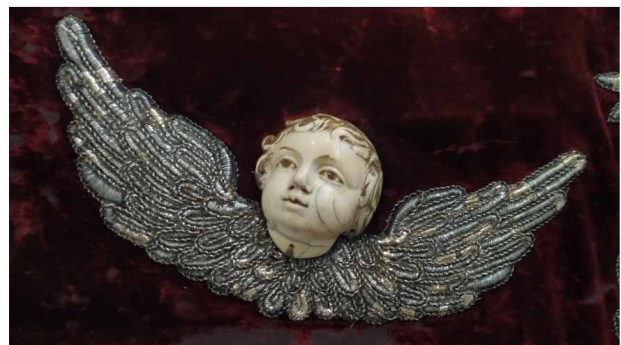
Proceso de limpieza de los bordados del techo. Comparativa de un querubín limpio con otro sin tratar

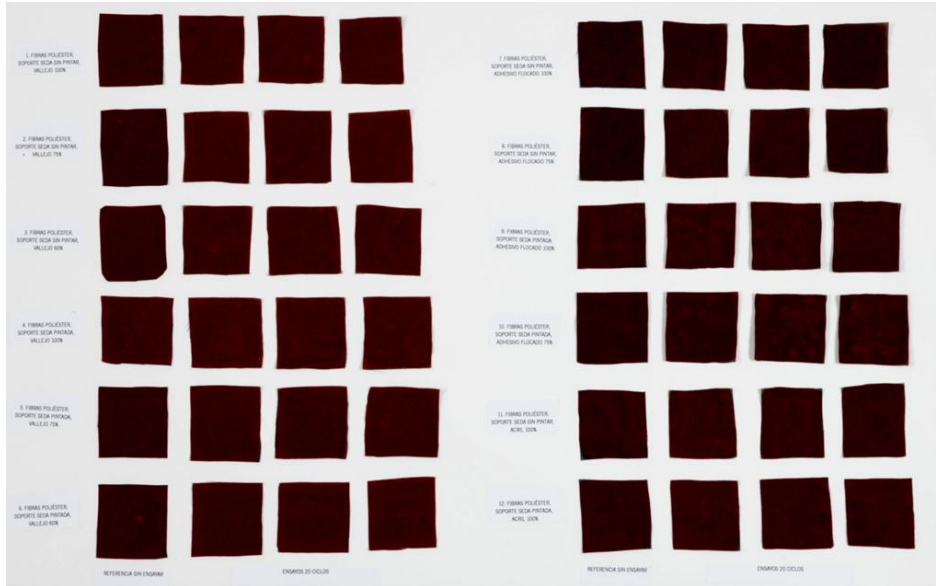
Figura 2.- Probetas de poliéster estudiadas con distintos adhesivos y soportes de seda.

En las probetas de poliéster (filas 1, 2, 3, 4, 5 y 6 de la figura 2) en las que se emplea tinte en frío de la marca comercial de Vallejo, en las tres concentraciones usadas se observa un viraje del color hacia tonalidades más parduzcas en las tres concentraciones usadas (100%, 75% y 60%) en el caso de ambos soportes estudiados (seda pintada y seda sin pintar). En todas estas probetas la variación de color está en el mismo rango (tal y como se expone en la figura 6), no pudiéndose recomendar el uso de ninguna concentración de adhesivo usada. Se observa en todas las probetas estudiadas una buena homogeneidad superficial. De forma general, el comportamiento de las fibras sobre seda pintada es mejor que sobre soporte de seda sin pintar en cuanto al cambio de color observado en este grupo de probetas estudiadas.

Para las probetas de poliéster estudiadas en las que se ha empleado el adhesivo para flocado a distintas concentraciones (100% y 75%) (filas 7, 8, 9 y 10 de la figura 2) se produce una menor variación del tono del color en ambos tipos de soportes estudiados (seda pintada y seda sin pintar) al comparar con los resultados obtenidos en las probetas poliéster con el uso de tinte en frío Vallejo (anteriormente

mencionadas, filas de 1 a 6 figura 2). Se observa una mala homogeneidad del material, por lo que no se aconseja su uso por esa razón estética.

En las probetas estudiadas de poliéster en las que se ha empleado adhesivo Acril sin diluir a una concentración de 100% en ambos tipos de soportes (seda sin pintar y seda pintada) (filas 11 y 12 figura 2) se produce una mínima variación de color al comparar con los resultados obtenidos en las probetas de poliéster en las que se emplea de tinte en frío de la marca Vallejo, visualmente se observan resultados semejantes a los obtenidos en las probetas en la que se ha empleado adhesivo para flocado. Hay que resaltar que estas probetas obtenidas y estudiadas presentan una buena homogeneidad superficial del material depositado, por lo que podría ser un material indicado para el empleo en este proyecto.

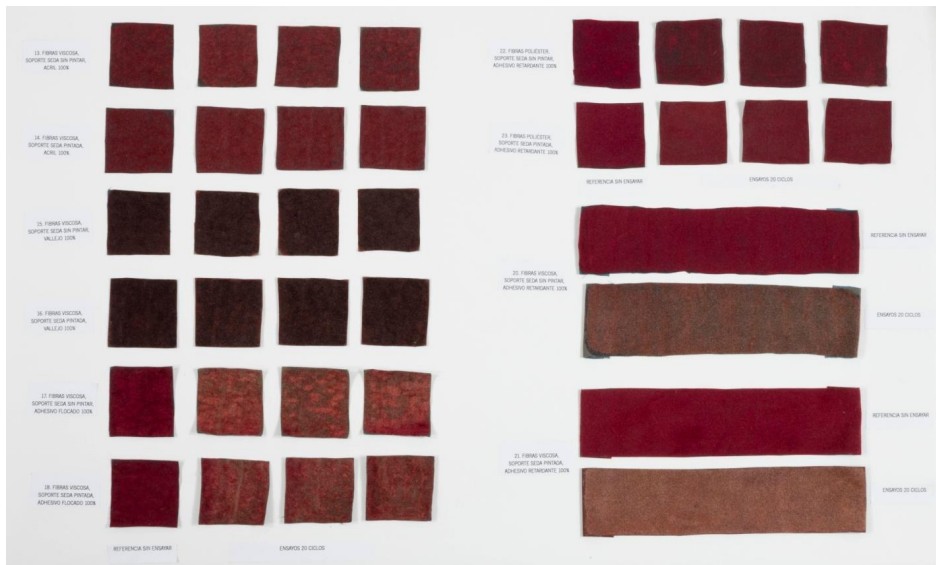
Figura 3.- Probetas de viscosa con distintos adhesivos y soportes de seda estudiados.

En el caso de las probetas de viscosa con el empleo del adhesivo Acril (100%) (filas 1 y 2, figura 3), se observa en ambos soportes de seda estudiados. En estas probetas, se produce una variación significativa del tono del color del material tornando a un tono parduzco de las probetas, por lo que no se recomienda su uso como material de reintegración del terciopelo de la obra.

En las probetas de viscosa estudiadas en las que se ha empleado el tinte en frío Vallejo (100%) con los dos tipos de soporte en seda (sin pintar y pintada) (filas 3 y 4, figura 3) no se han obtenido resultados comparativos con todas las probetas estudiadas ya que presentan un tono de color diferente al resto de las probetas elaboradas y difiere del terciopelo original que presenta la obra por lo que se ha descartado el análisis de los resultados obtenidos en las mismas.

Para las probetas de viscosa empleando el adhesivo para flocado (100%) en ambos soportes estudiados (filas 5 y 6, figura 3) se observan grandes variaciones de color obtenidas de todas las probetas estudiadas además de una mala homogeneidad del material depositado sobre el soporte, por lo que se descarta y no se recomienda su uso como material de reintegración del terciopelo original de la obra.

En las probetas de poliéster con el empleo del adhesivo retardante (concentración 100%) (filas 7 y 8, figura 3) en ambos tipos de soportes de seda (sin pintar y pintada) se produce una ligera variación del color de las probetas de poliéster similar al caso del uso de adhesivo de flocado en los ensayos experimentales 1. Cabe resaltar que en estas probetas estudiadas se consigue una excelente homogeneidad del material, por lo que podría ser considerado como posible material de reintegración del terciopelo de esta obra.

En las probetas de viscosa en las que se ha empleado el adhesivo retardante (concentración 100%) (filas 9 y 10, figura 3) en ambos tipos de soportes de seda (sin pintar y pintada) se produce un deterioro total del color de las probetas, por lo que se descarta y no se recomienda su uso.

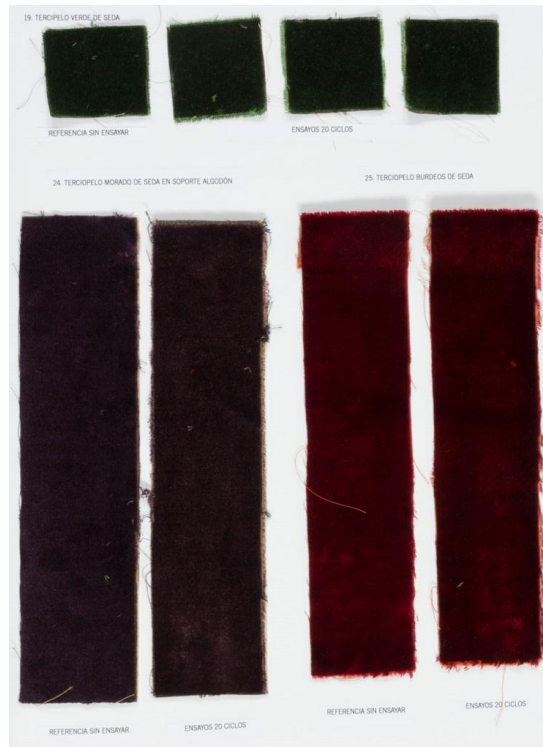
Figura 4.- Probetas de distintos terciopelos naturales estudiados.

Como se observa en la figura 4, los tres tipos de terciopelos permanecen prácticamente invariables en color al someterse a los 20 ciclos de envejecimiento acelerado, además de los resultados obtenidos en la medida de la variación del color que se expondrá posteriormente en la figura 7.
