## Memoria final de Intervención

**Simpecado antiguo. Hermandad del Rocío de Umbrete (Sevilla)**

Autor: Anónimo. Cronología: 1829

Septiembre 2025

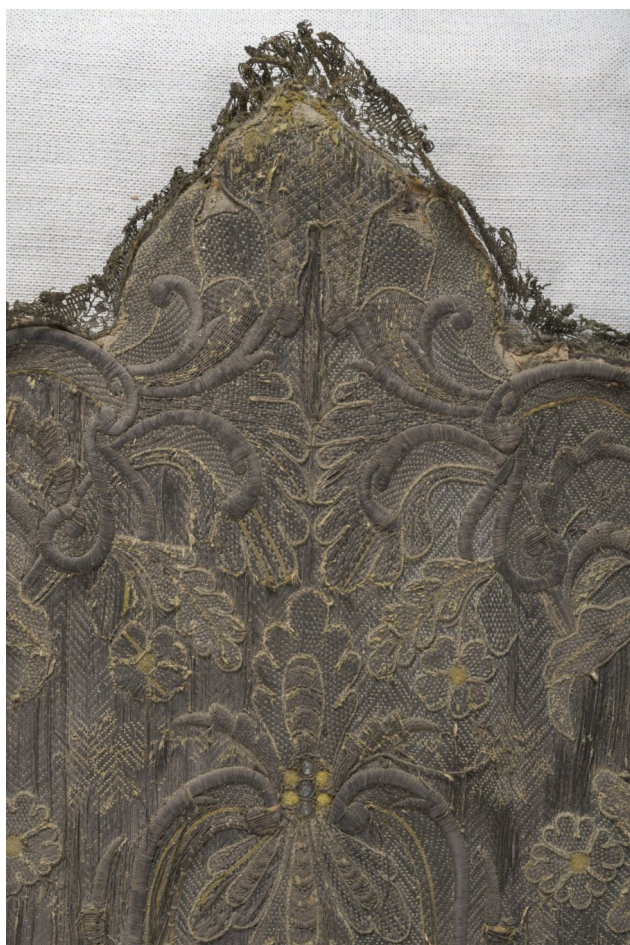
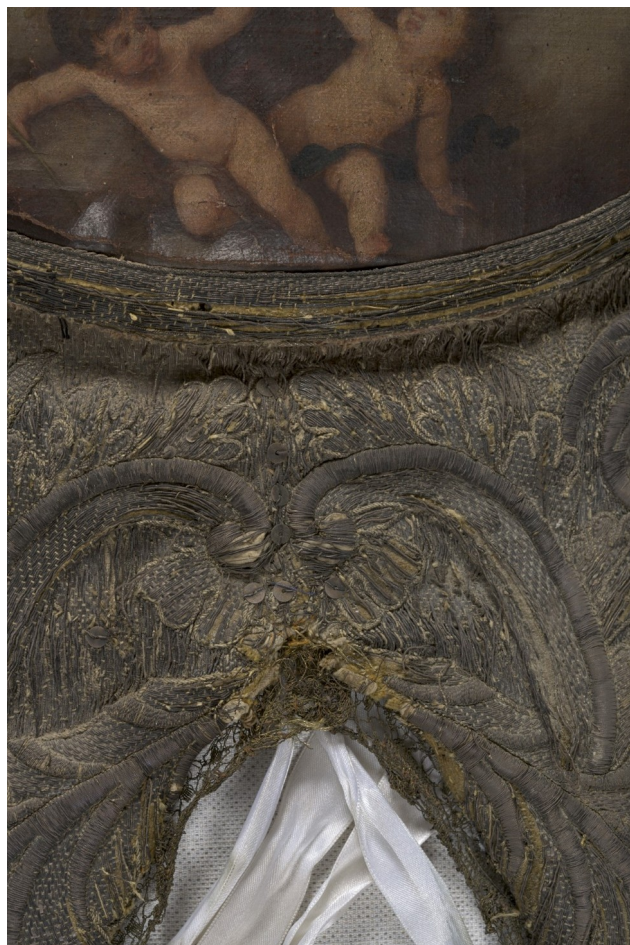
Figura V.2

Alteraciones. Deformaciones, suciedad, pérdidas e hilos sueltos

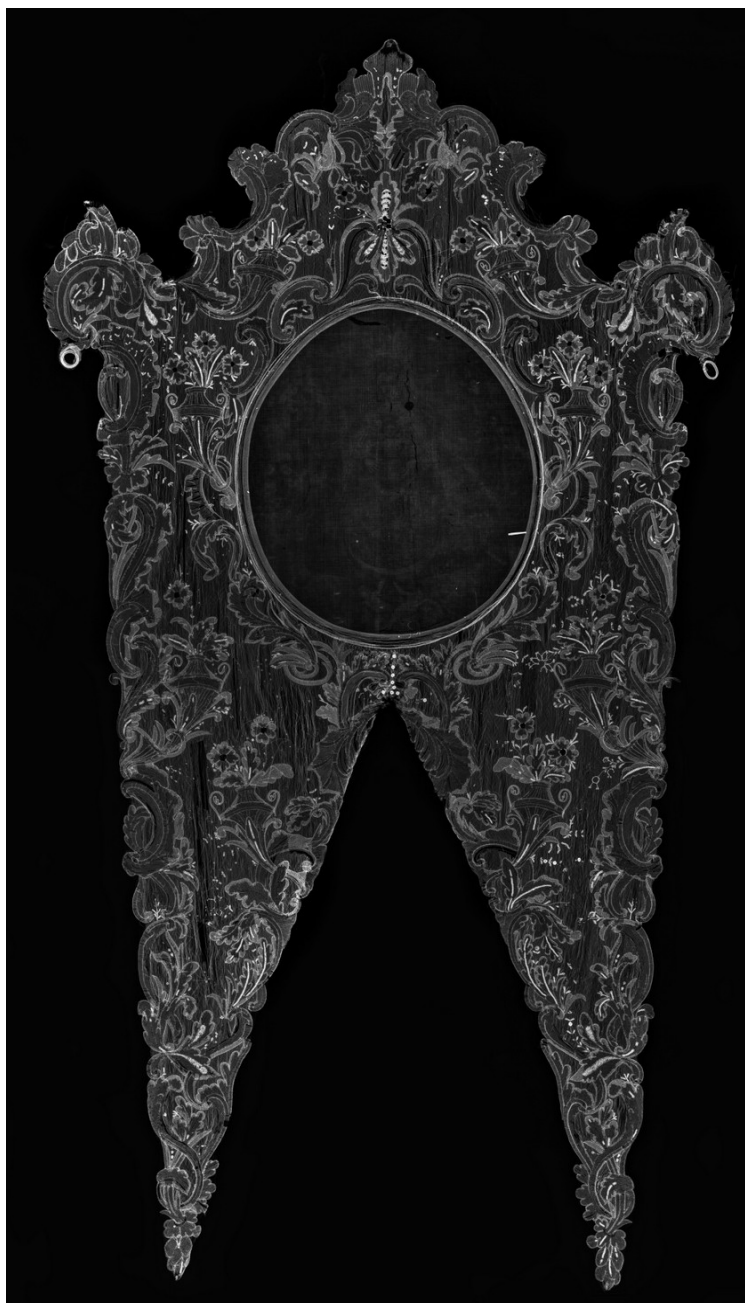
Figura VII.2

Tratamiento. Radiografía completa de la obra

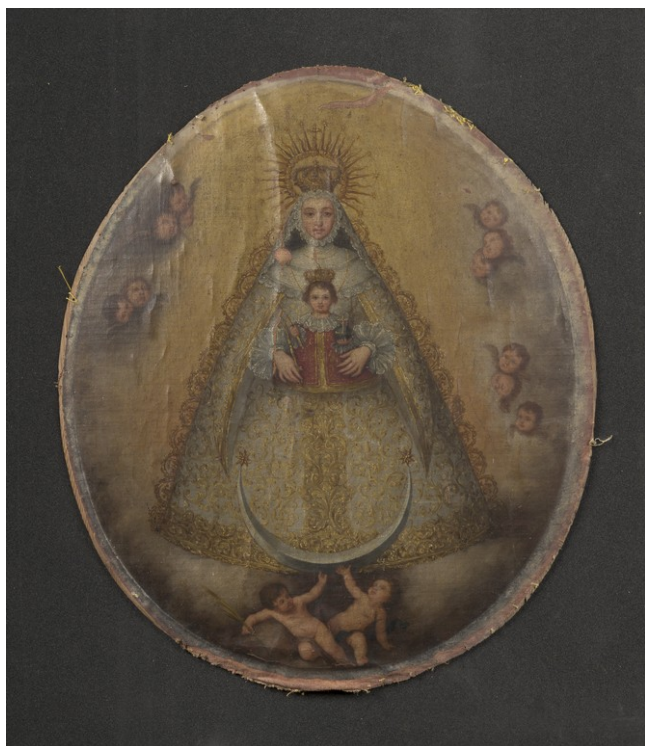
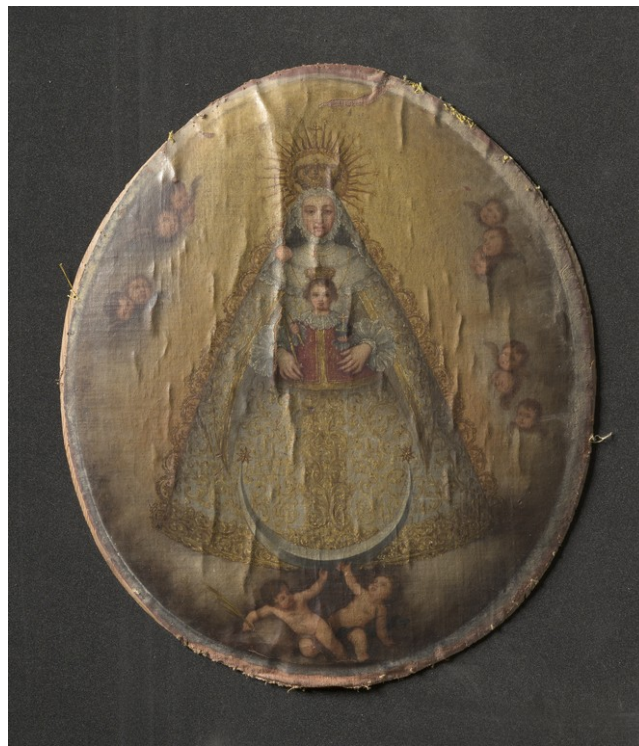
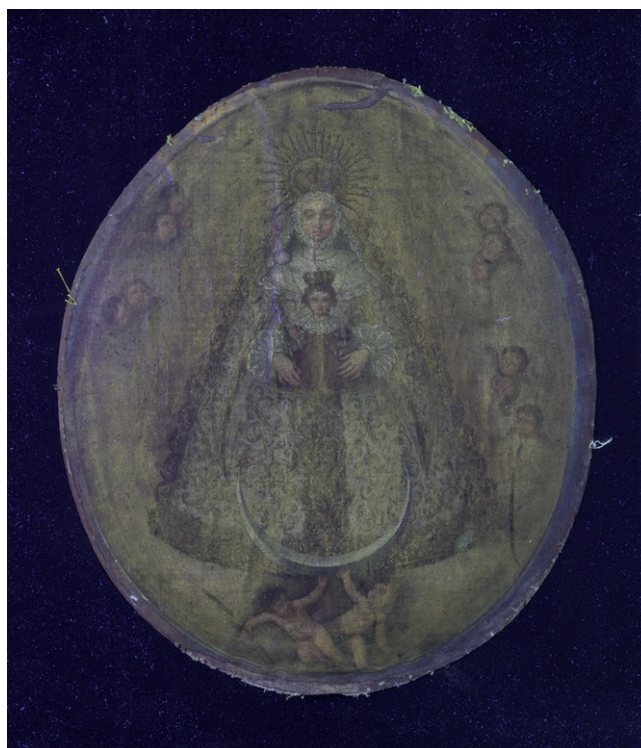
Figura VII.3

Tratamiento. Imagen con luz normal, rasante y ultravioleta

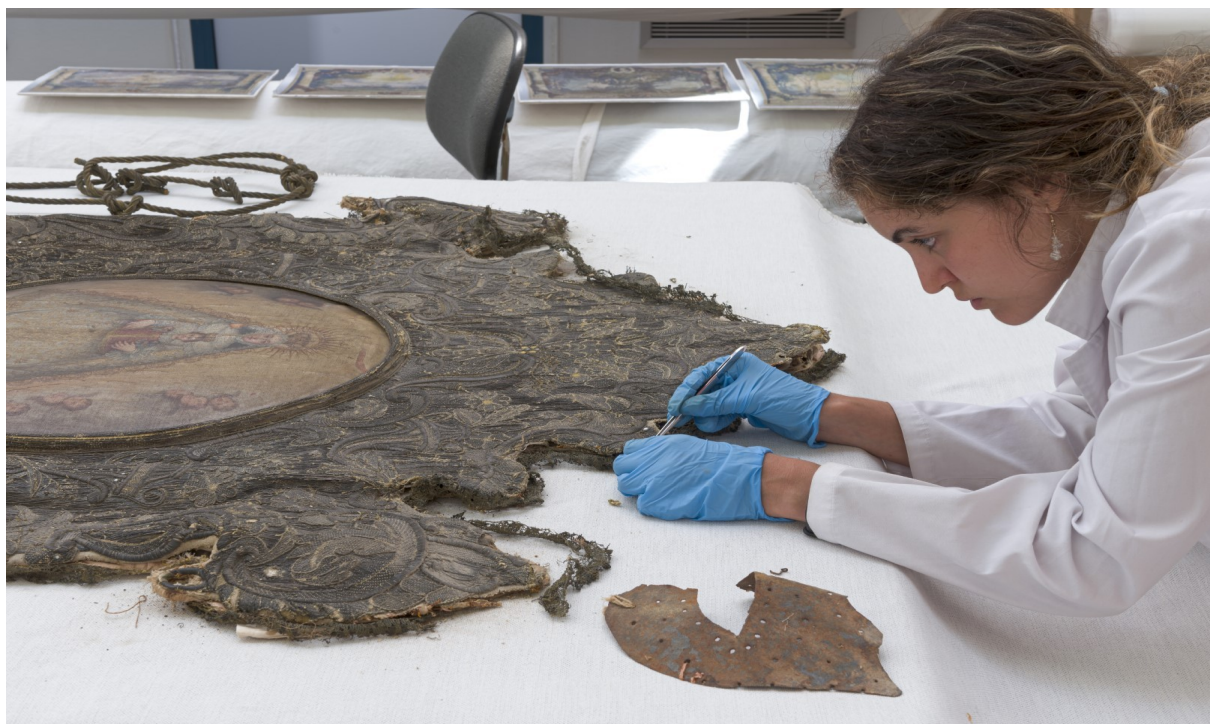
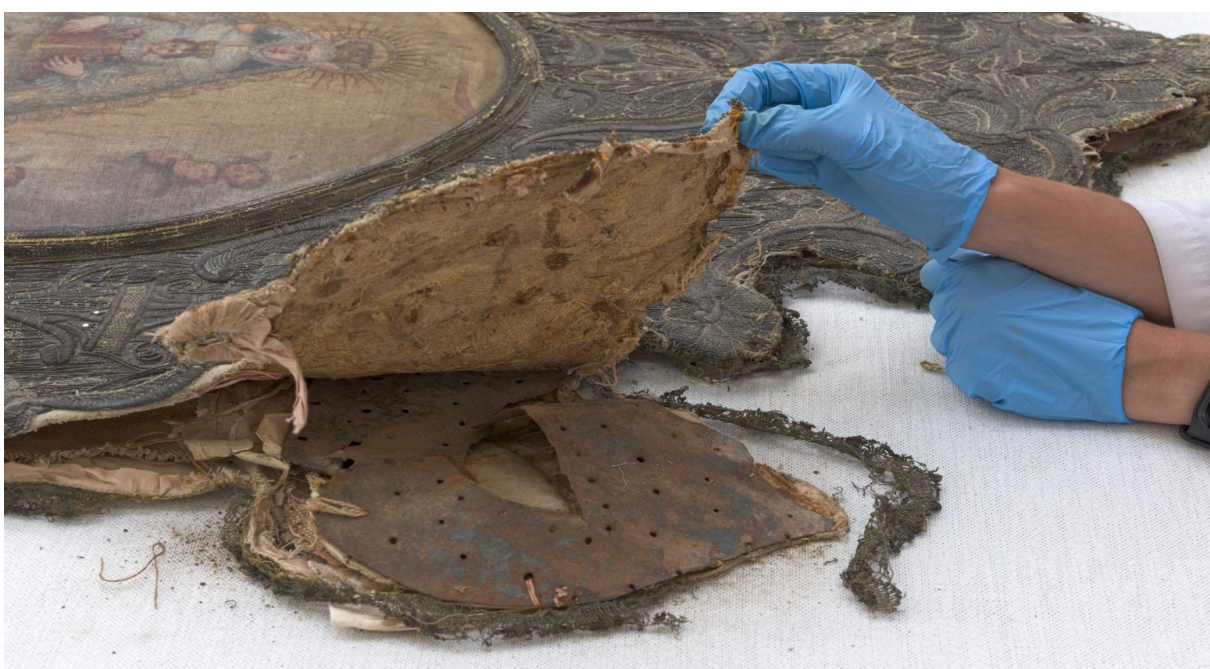
Figura VII.4

Tratamiento. Proceso de separación de elementos y acceso a la estructura interior

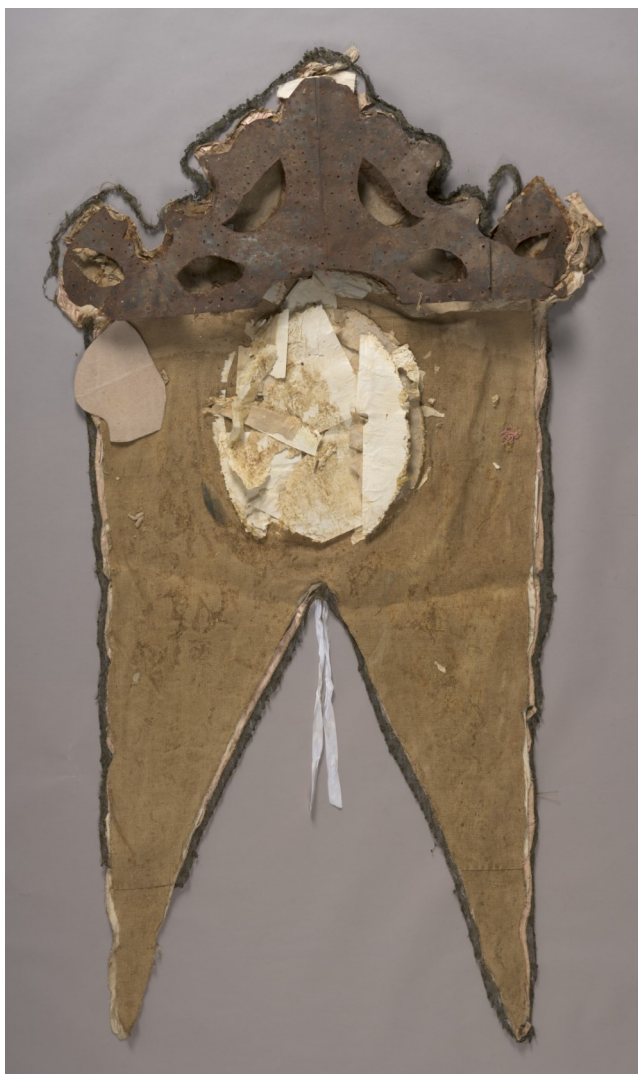
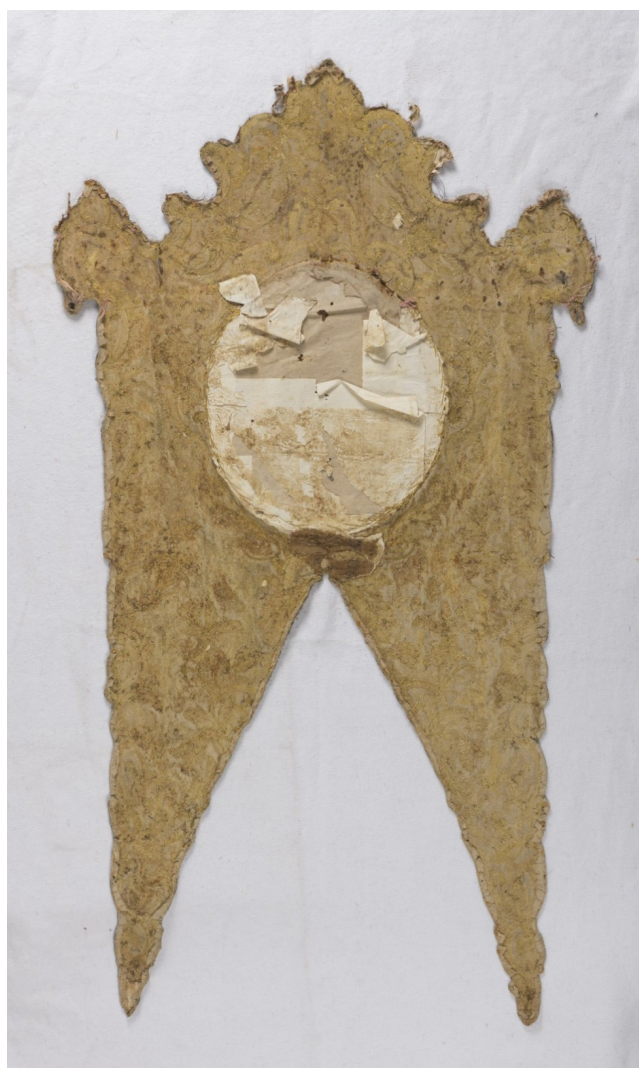
Figura VII.6

Tratamiento. Desmontaje de elementos. Arpillera y restos de papel. Antigua estructura metálica. Reverso de la obra con la entretela de base.

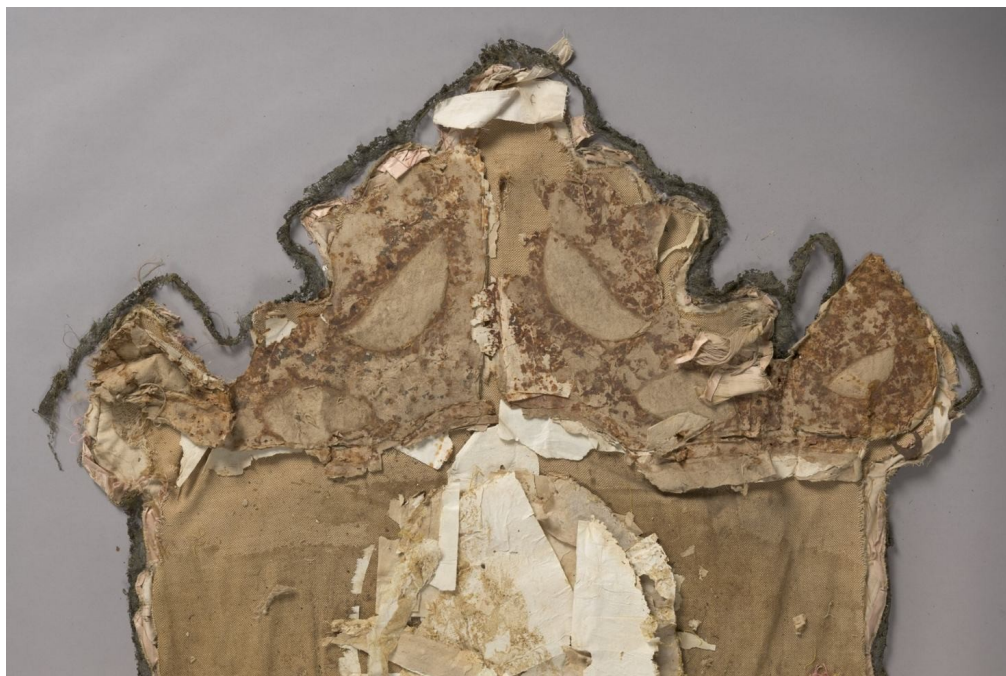
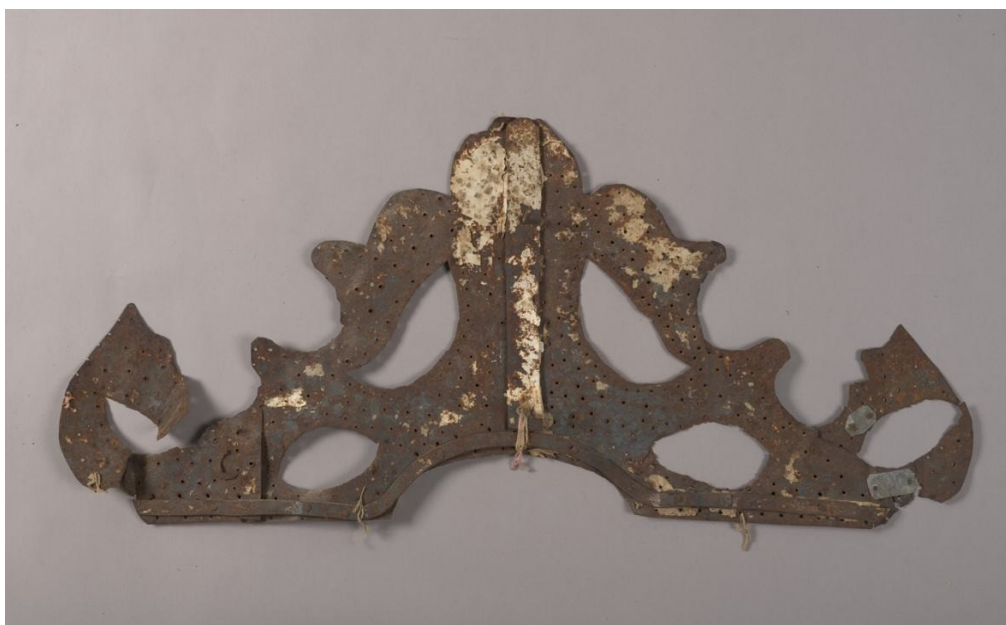
Figura VII.7

Tratamiento. Acceso a los elementos interiores. Estructura metálica.

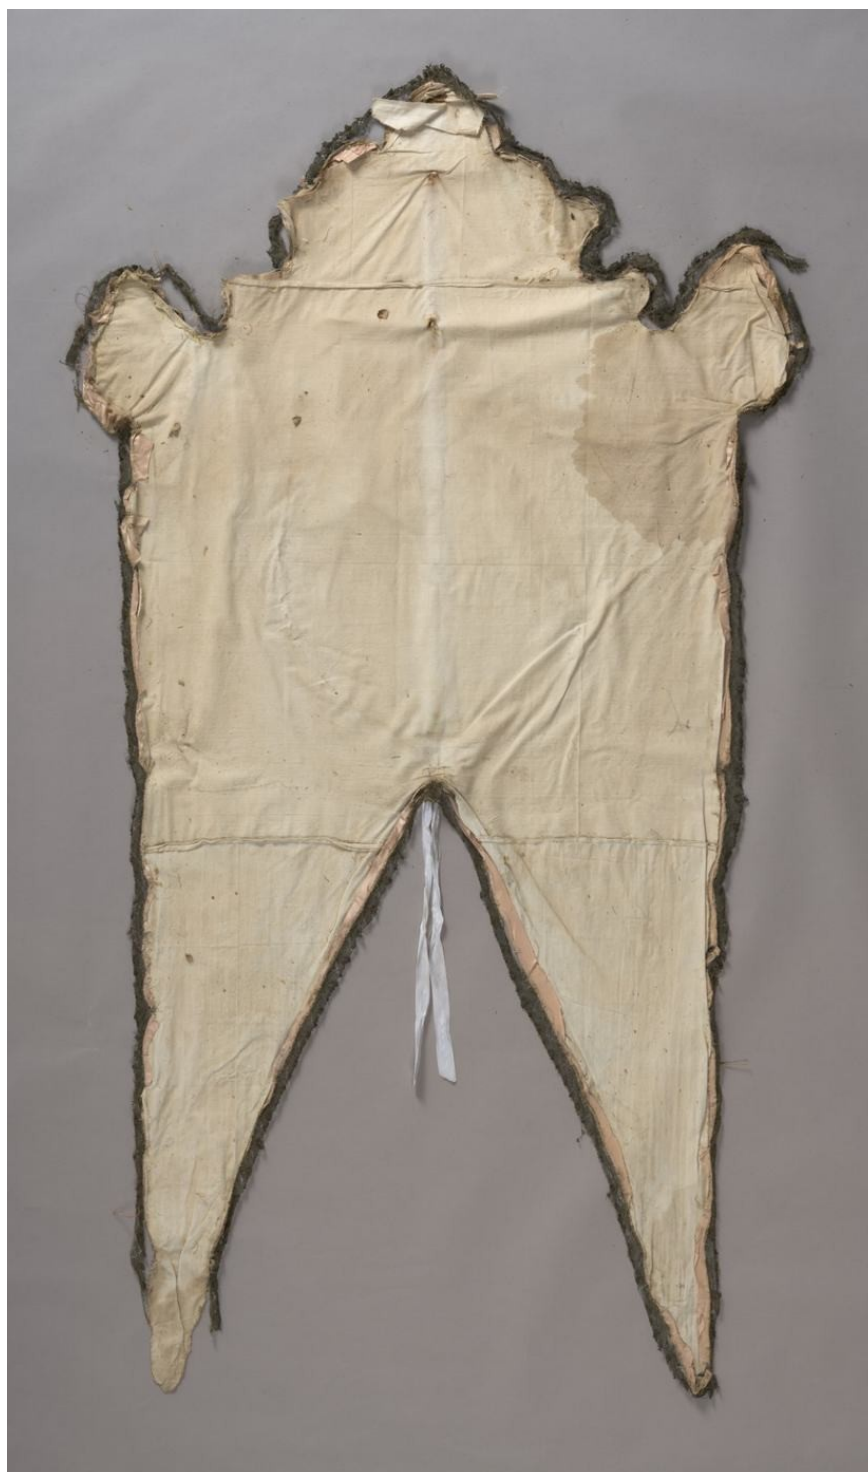
Figura VII.8

Tratamiento. Tejido de algodón interior

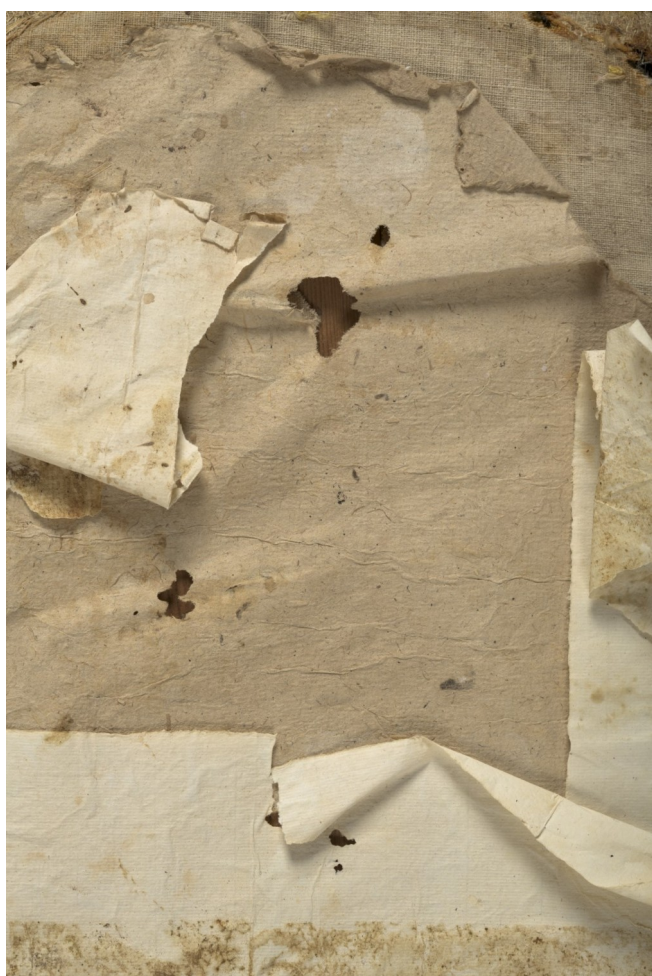
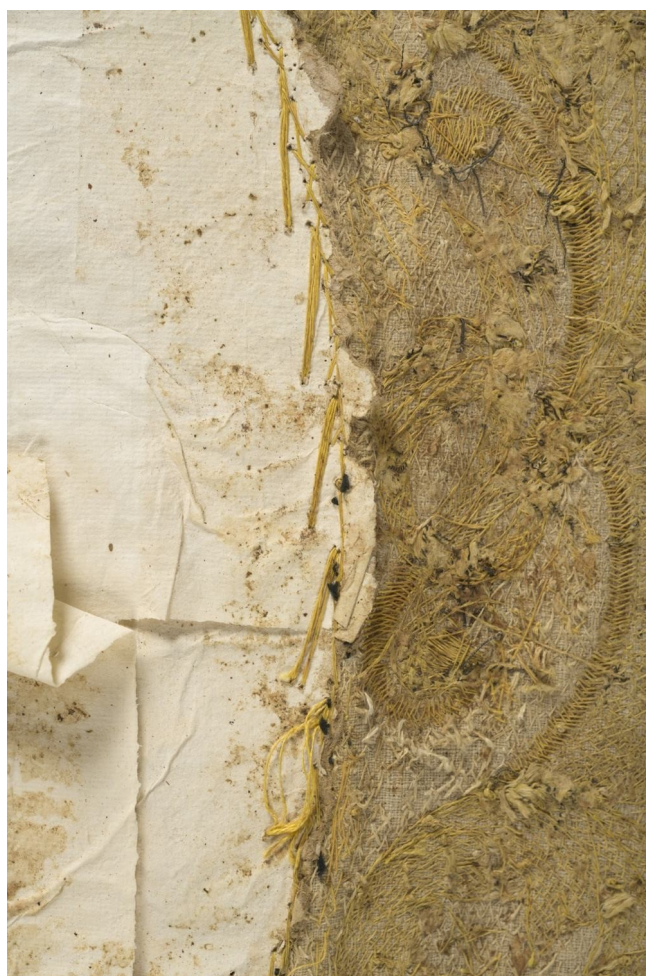
Figura VII.9

Tratamiento. Reverso de la zona del óvalo. Restos de papel y sistema de anclaje de la pintura

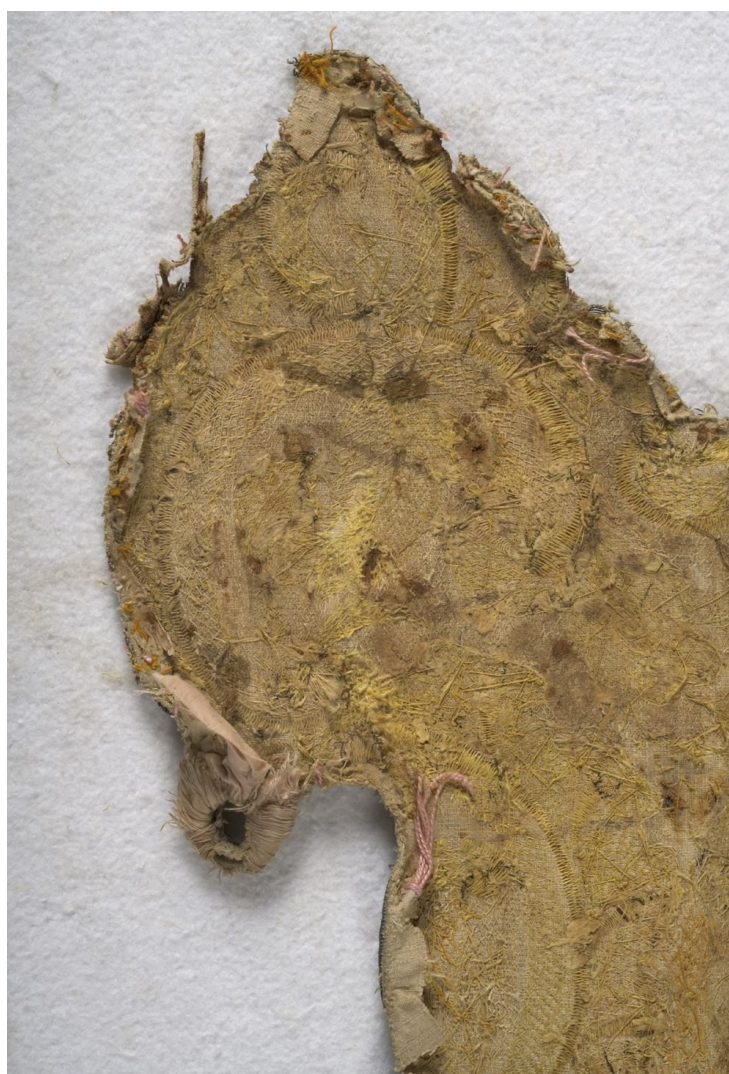
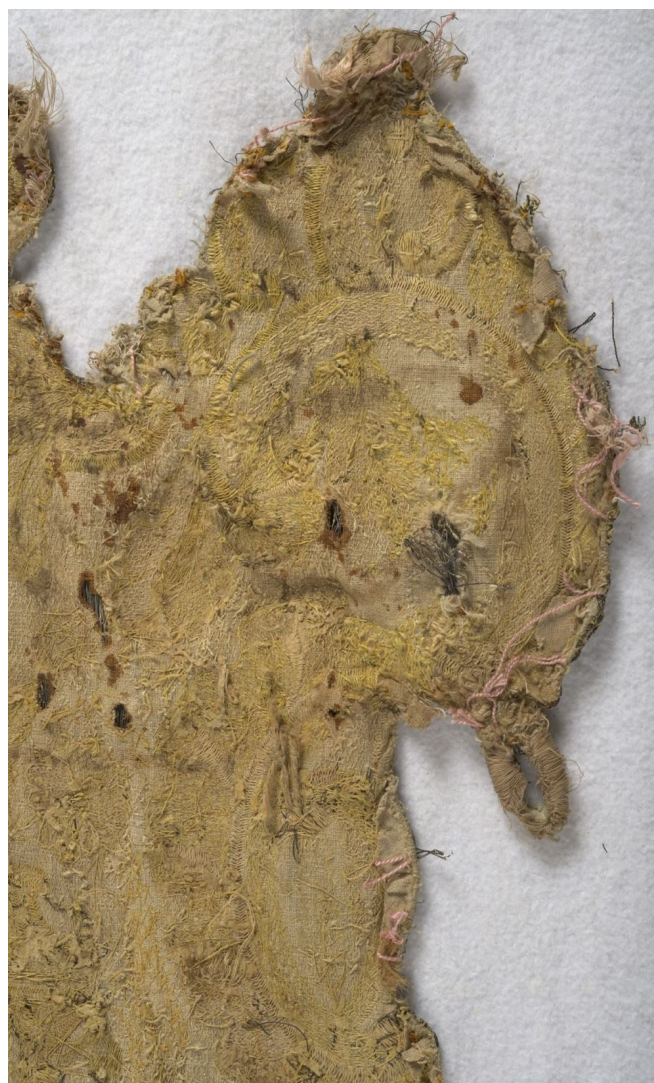
Figura VII.11

Tratamiento. Acceso al tejido base desde el reverso. Desmontaje de elementos interiores

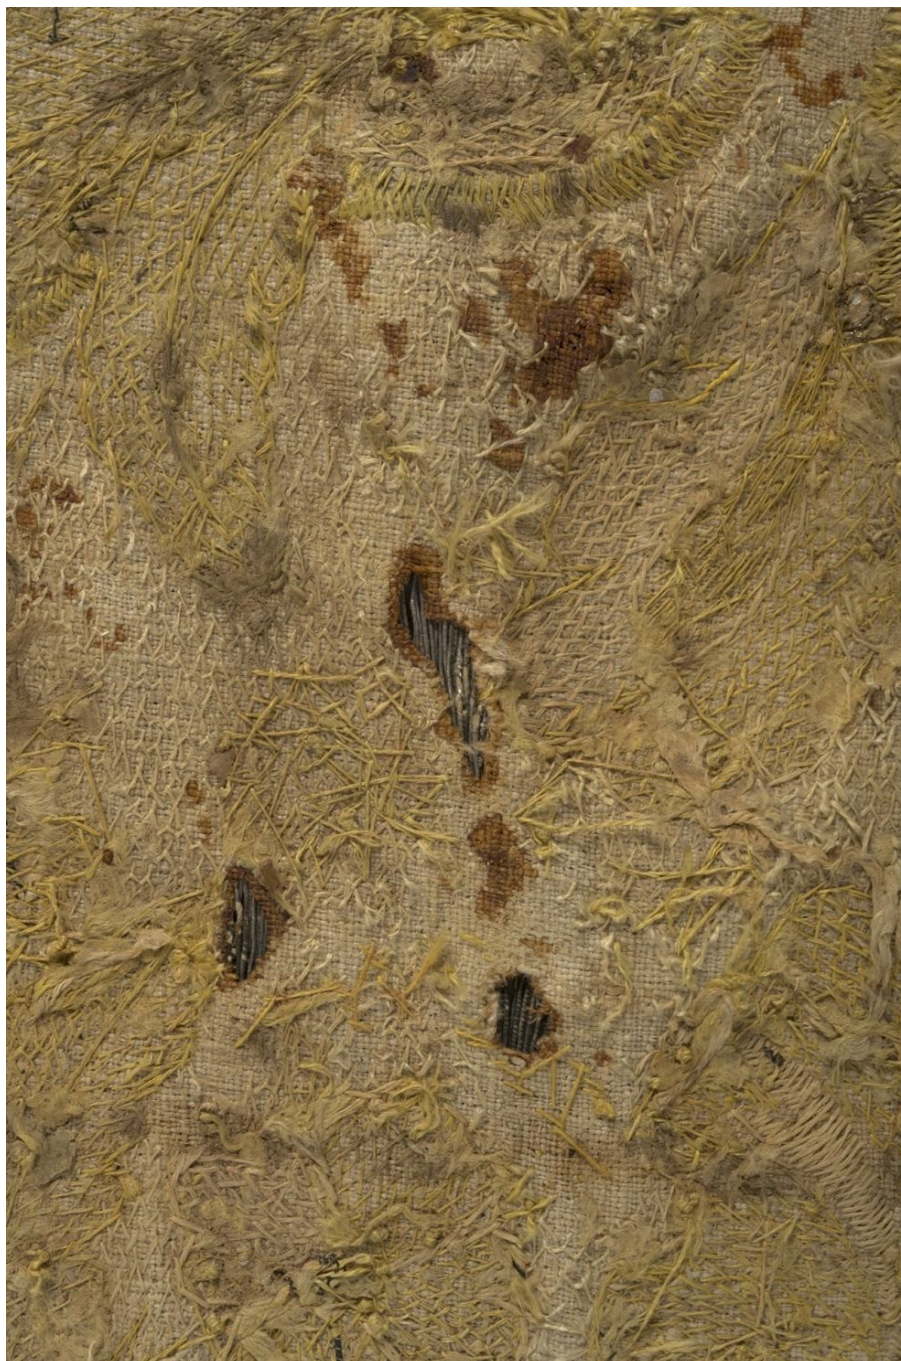
Figura VII.12

Tratamiento. Acceso al tejido base desde el reverso. Desmontaje de elementos interiores

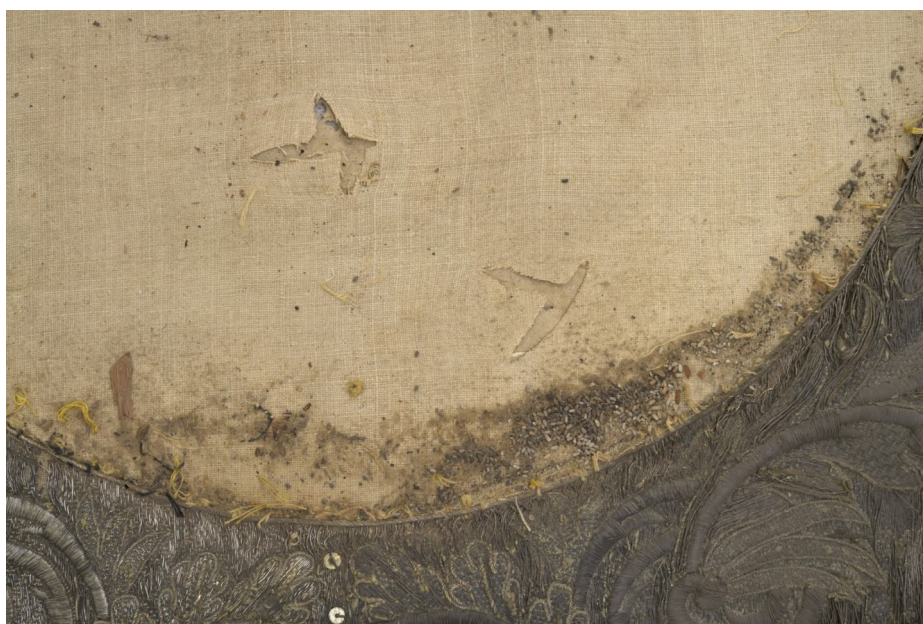
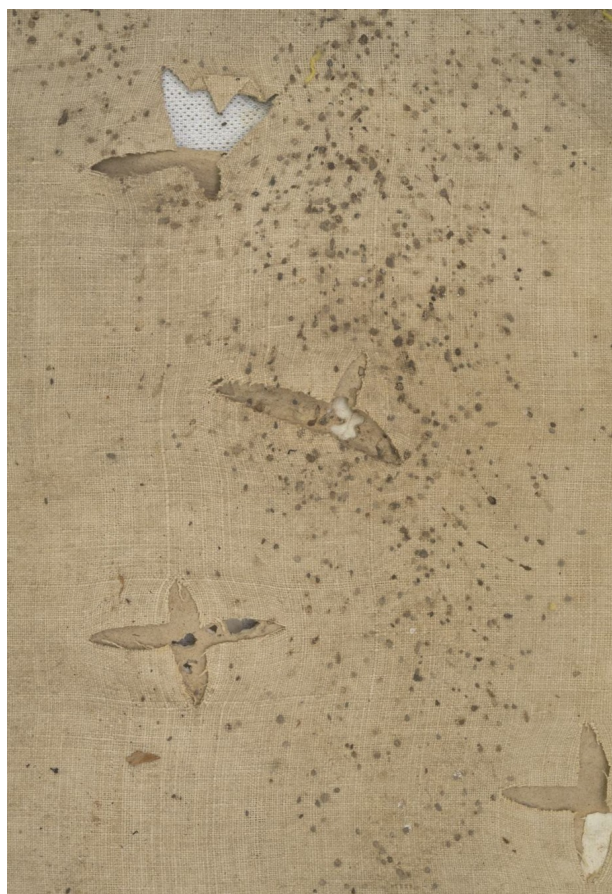
Figura VII.13

Tratamiento. Proceso de limpieza de los bordados

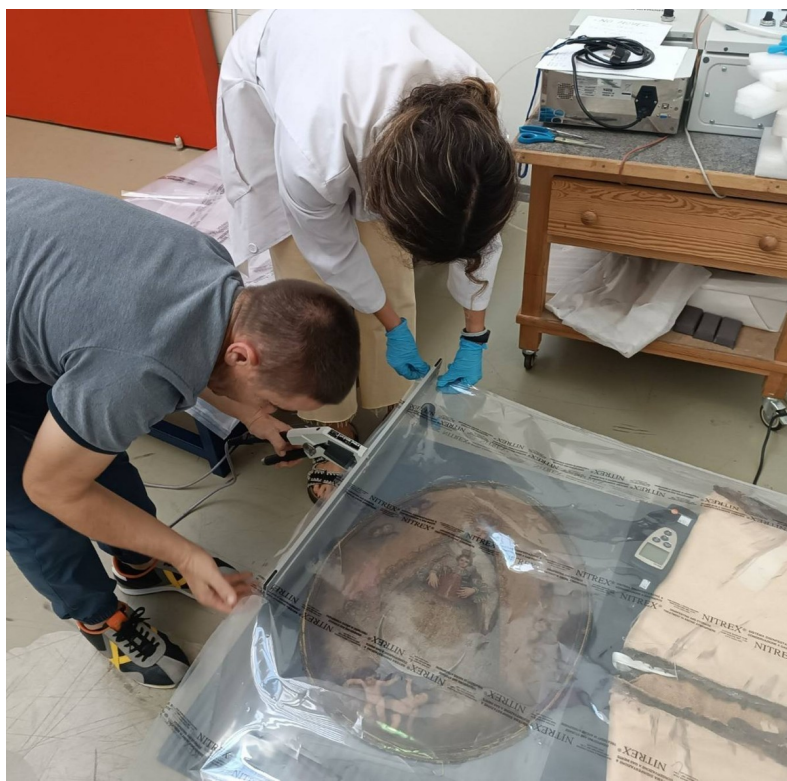
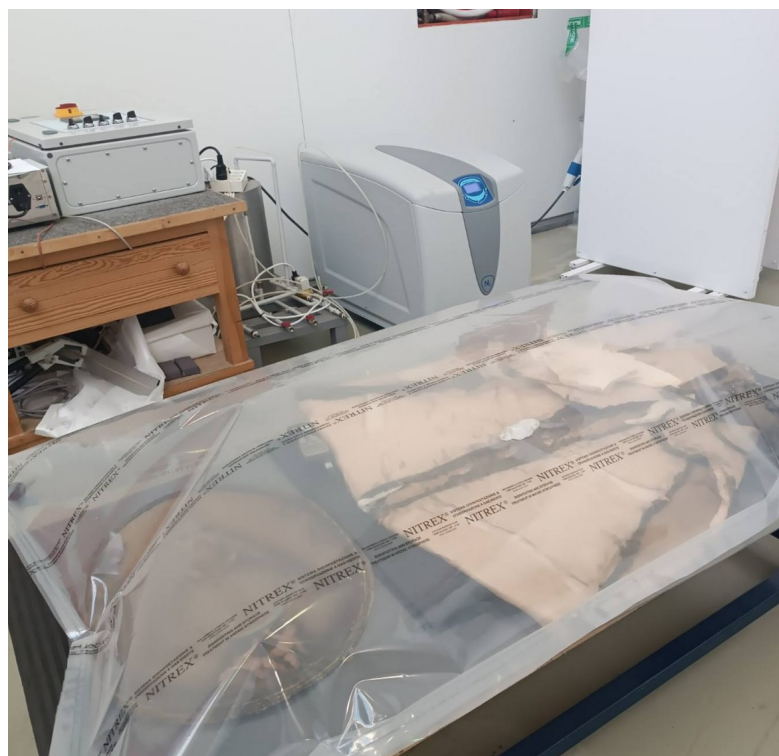
Figura VII.15

Tratamiento. Proceso de desinsectación de elementos del simpecado mediante sistema de anoxia

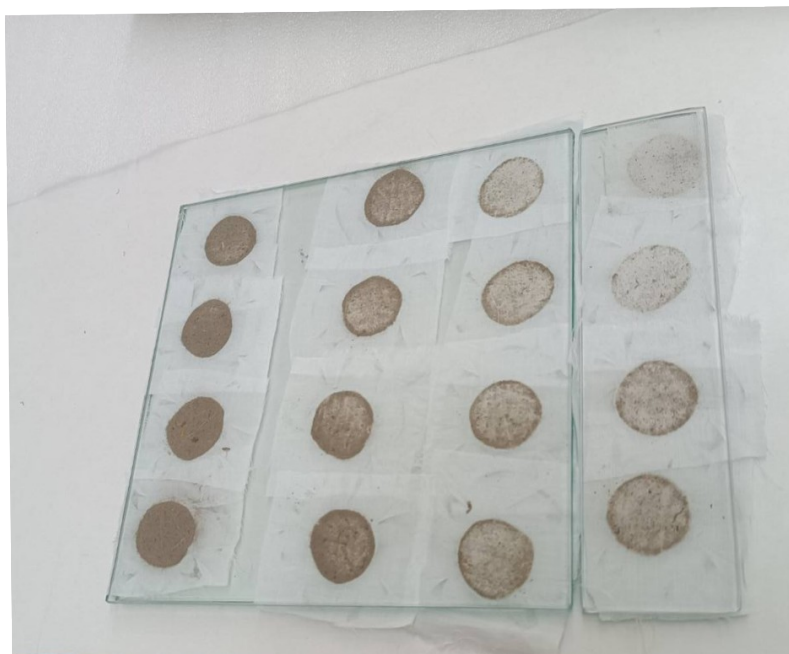
Figura VII.16

Tratamiento. Proceso de aspirado de la obra. Diferentes filtros

- Microaspiración inicial tanto del anverso como del reverso para la eliminación del polvo y agentes contaminantes que afectan y degradan el material. Para ello se ha recurrido al empleo de brochas de pelo suave para proceder al proceso de aspirado con aspiradoras de museo.

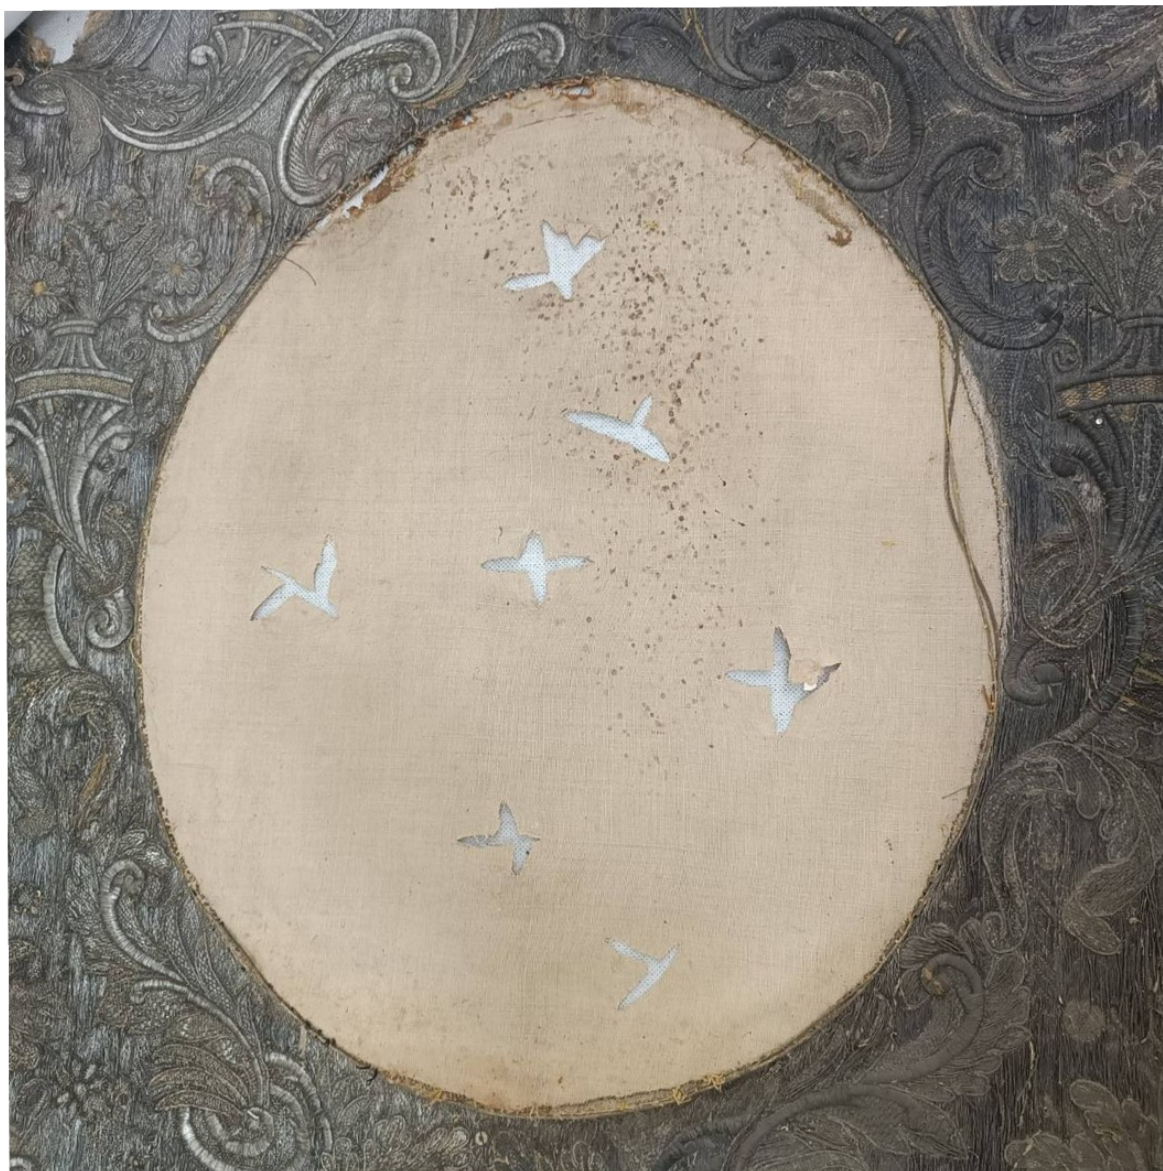
Figura VII.17

Tratamiento. Zona central del óvalo tras el aspirado

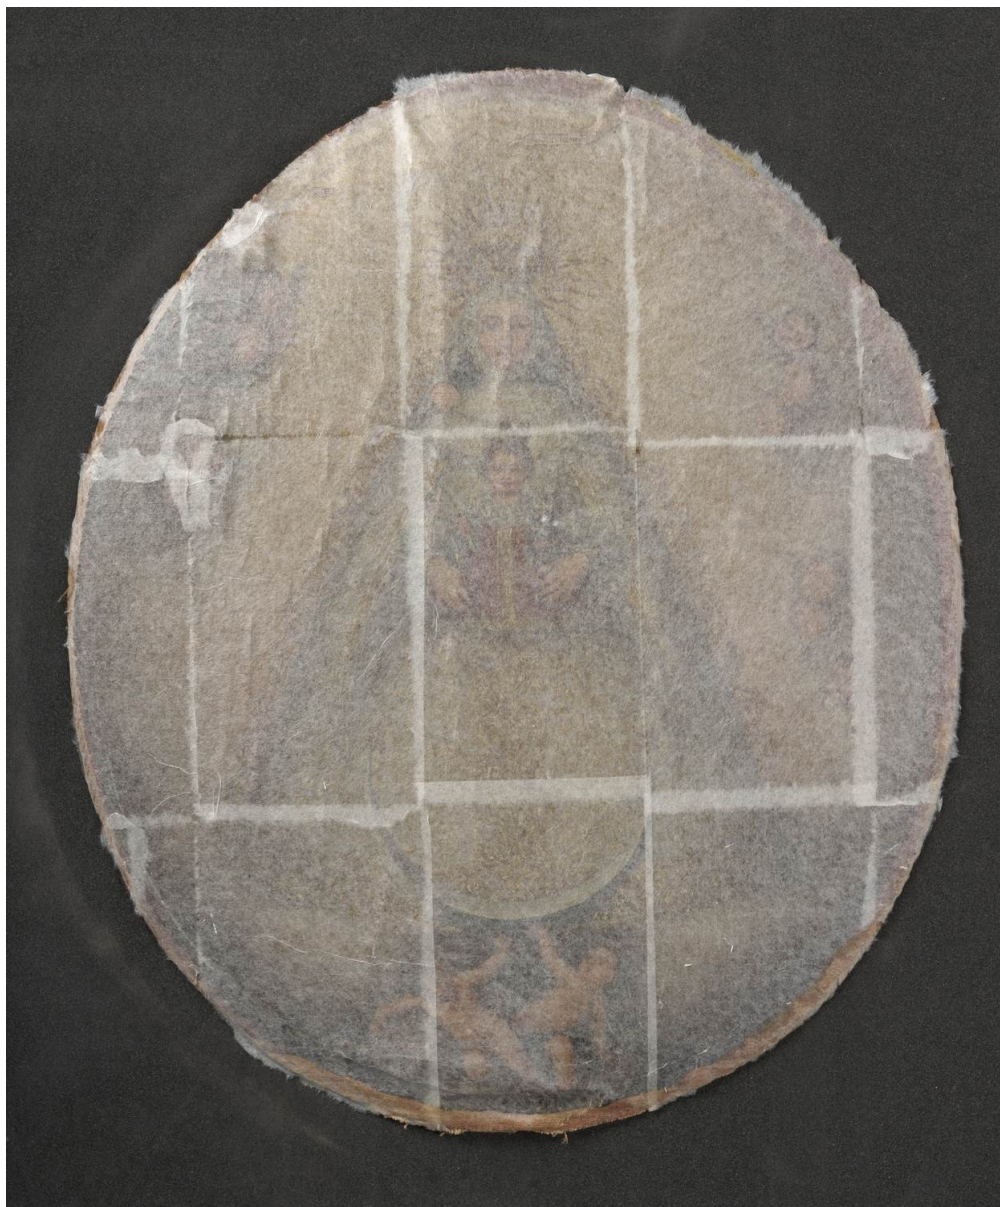
Figura VII.19

Tratamiento. Fijación con papel japonés estratos pictóricos

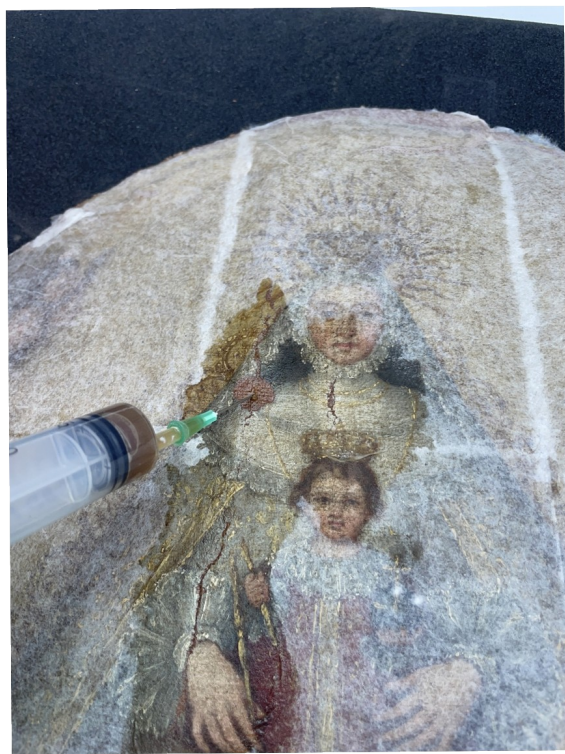
Figura VII.20

Tratamiento. Fijación y asentado del color con papel japonés estratos pictóricos

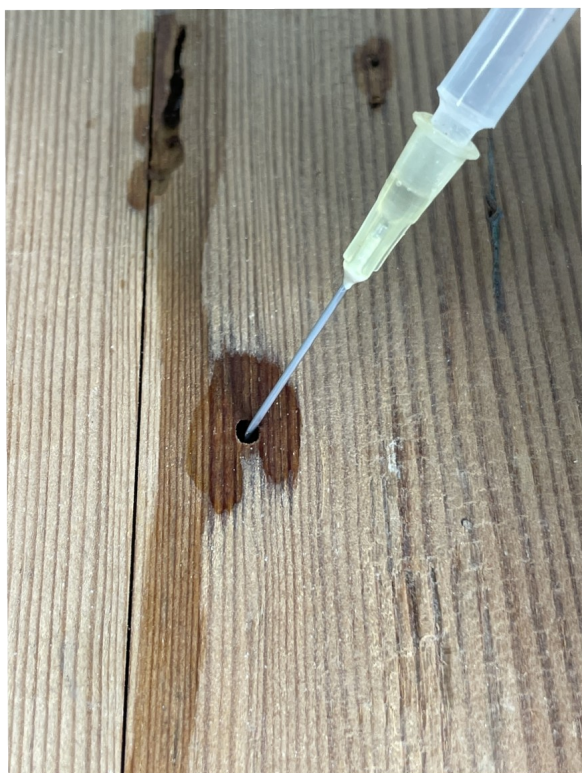
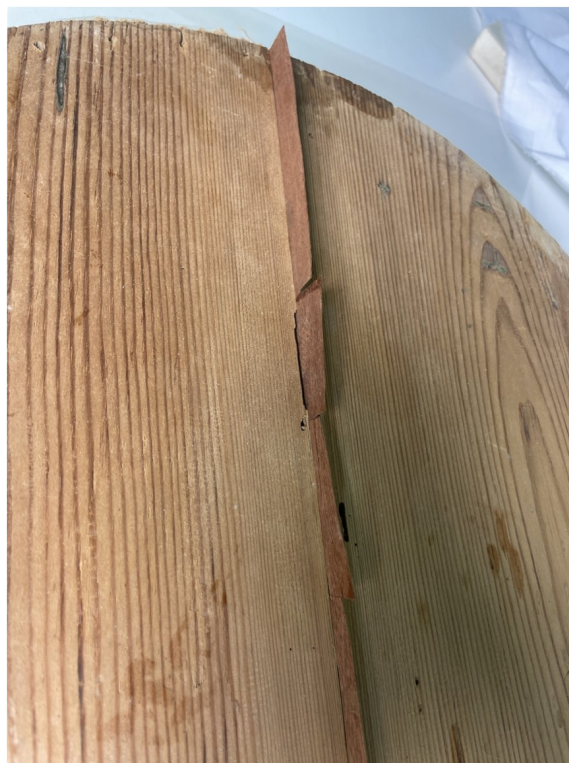
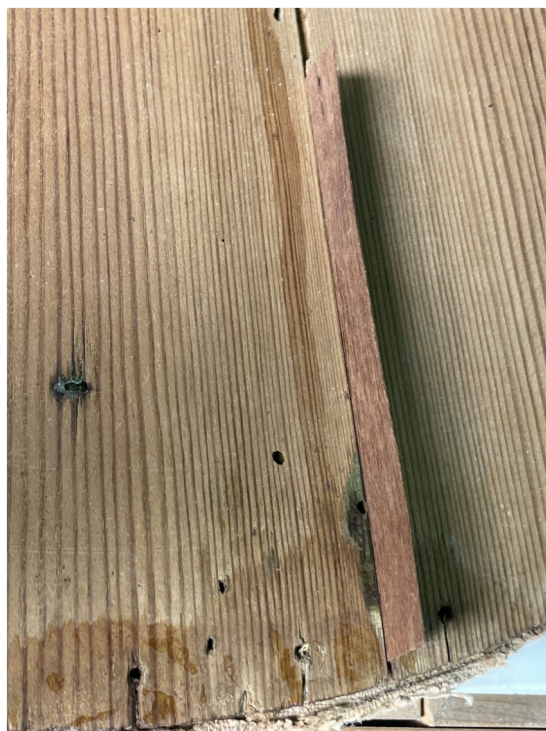
Figura VII.21

Tratamiento. Limpieza del reverso, consolidación soporte lignario y enchirlatado de fisuras

- Una vez fijada la pintura por el anverso, se procedió al tratamiento del soporte lignario de la tabla sobre la que estaba adherido el lienzo. Para ello, se procedió a inyectar un consolidante plástico (paraloid B-72) por las diferentes galerías que los insectos xilófagos habían producido. Por otro lado, se procedió al relleno de diferentes fisuras y grietas con el uso de láminas de madera de densidad similar a la original, encoladas y enrasadas a nivel. En las fisuras y pérdidas más pequeñas se utilizó Araldite sobre componente SV 427 y HV 427, conocida popularmente como pasta de madera. Para finalizar se le aplicó una fina capa de protección a todo el soporte lignario mediante la aplicación a brocha de Paraloid B-72 al 10% en acetona.

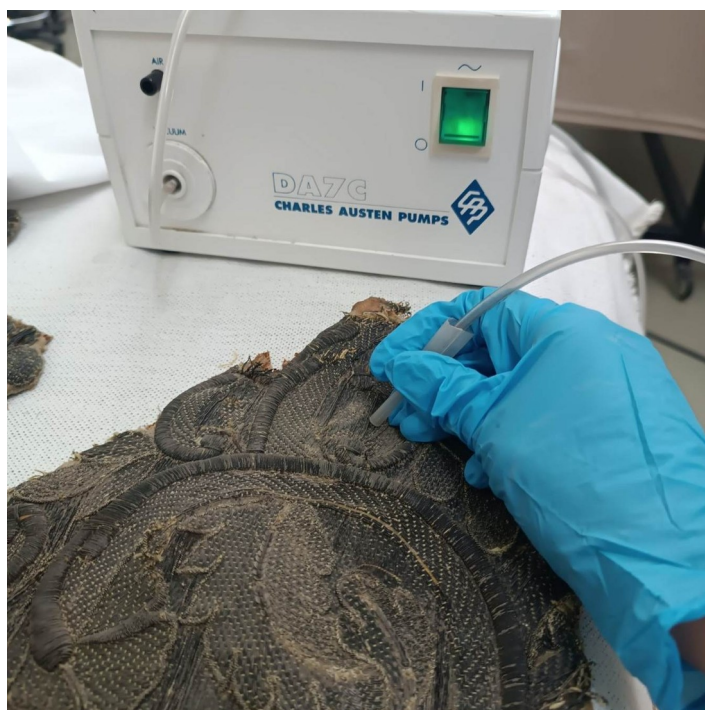
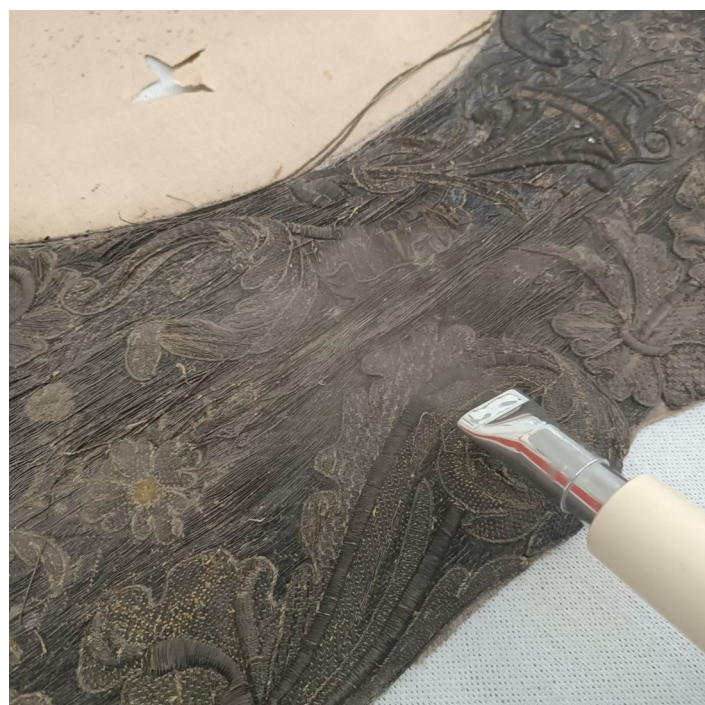
Figura VII.22

Tratamiento. Aspirado mediante el empleo de bomba de succión. Hidratación de la pieza con humidificador y vapor frío
