## Memoria final de Intervención

**Simpecado antiguo. Hermandad del Rocío de Umbrete (Sevilla)**

Autor: Anónimo. Cronología: 1829

Septiembre 2025

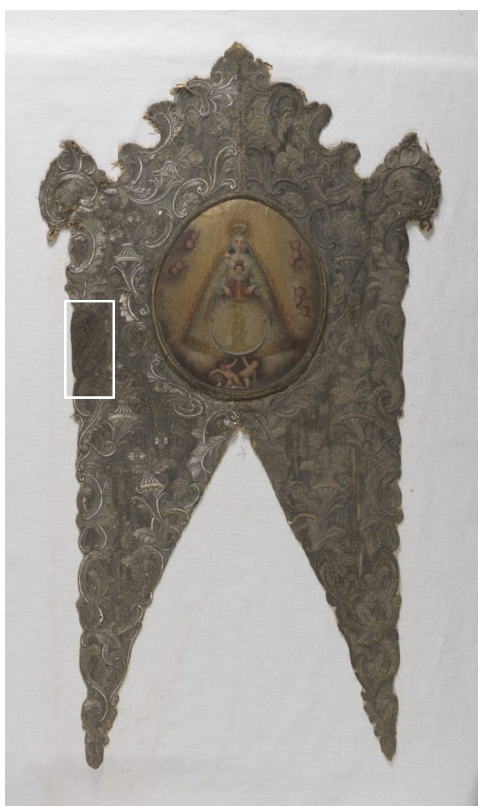
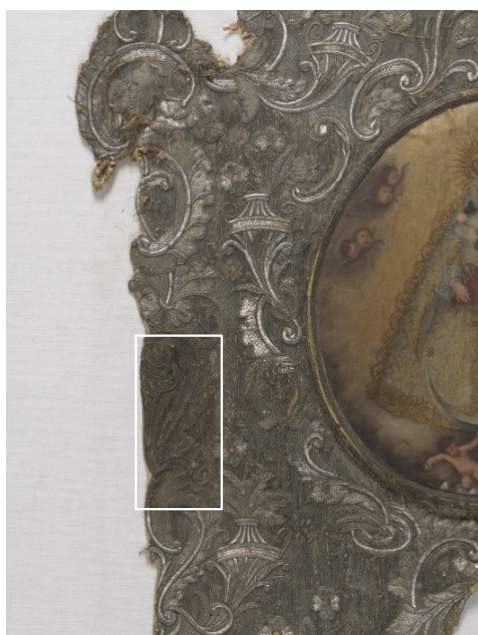
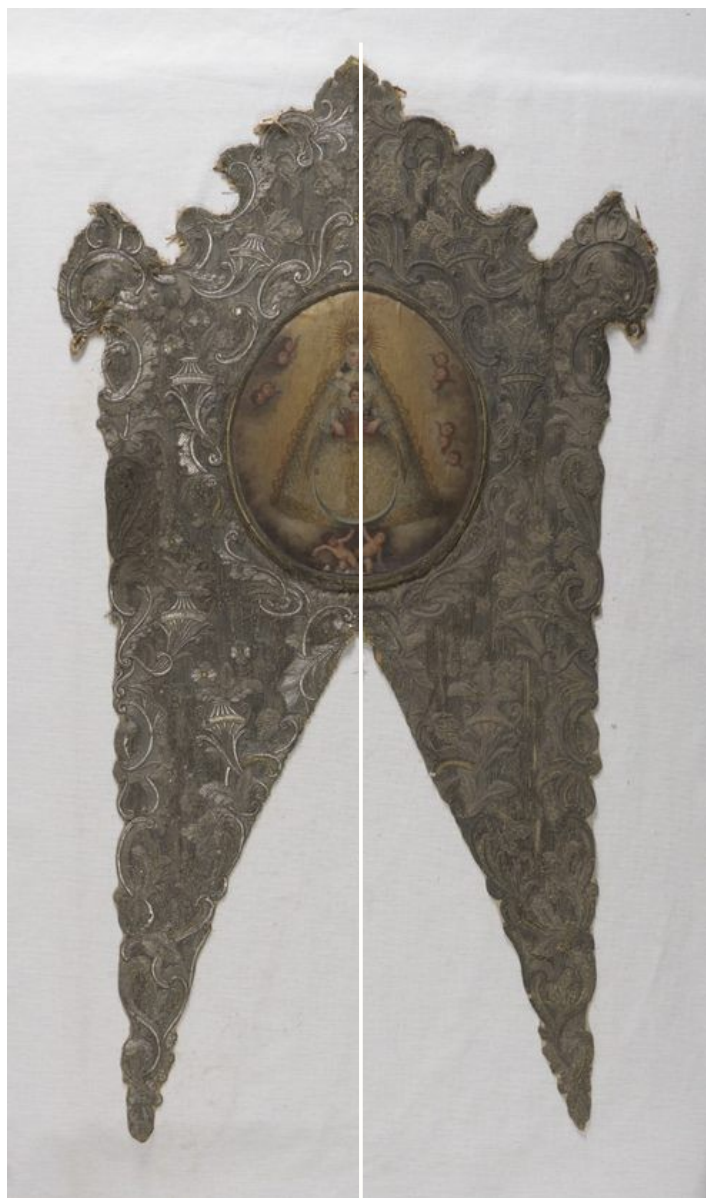
Figura VII.24

Tratamiento. Proceso de limpieza del bordado

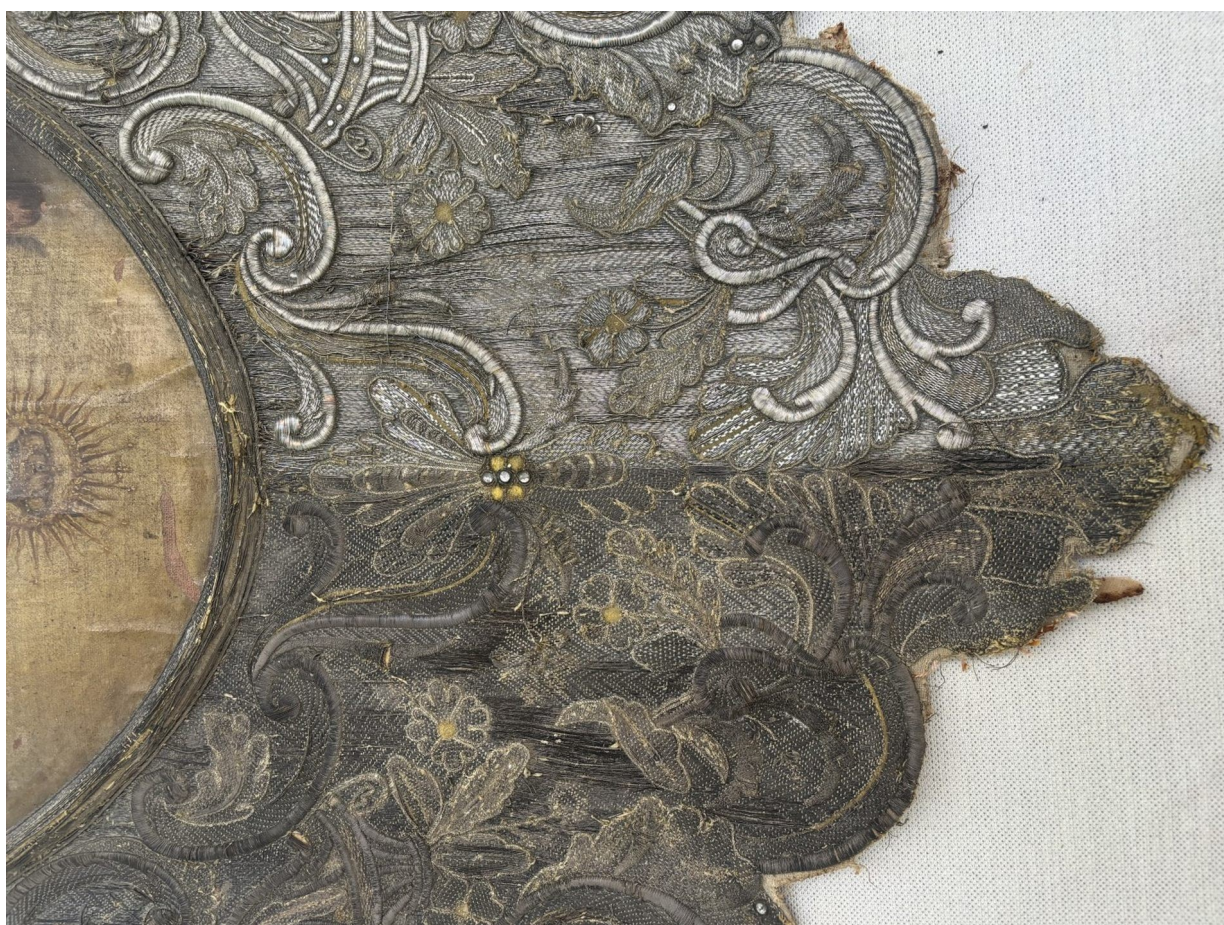
Figura VII.25

Tratamiento. Proceso de limpieza del bordado

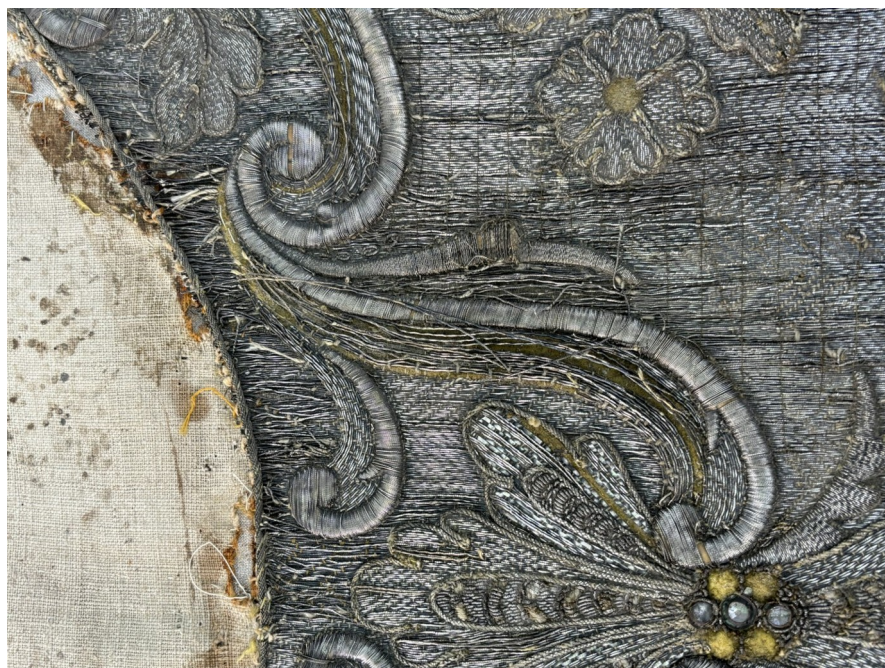
Figura VII.26

Tratamiento. Proceso de limpieza del bordado

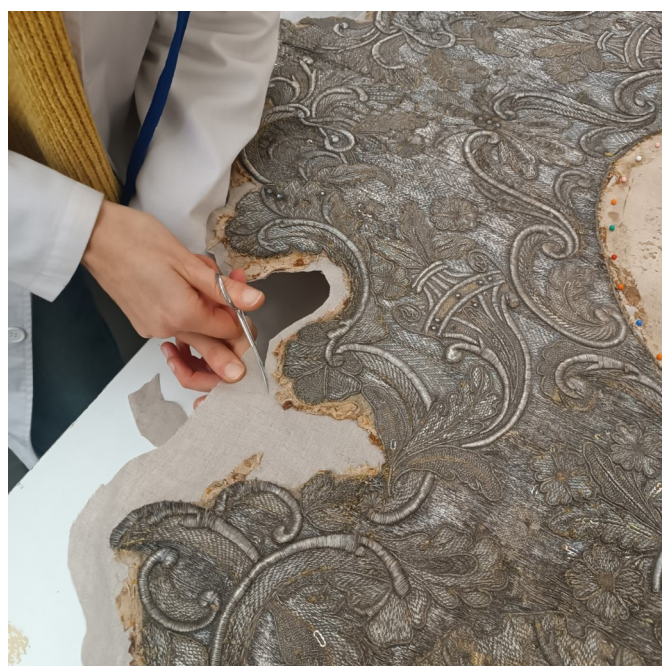
Tratamiento. Soporte de consolidación y recorte de las zonas perimetrales

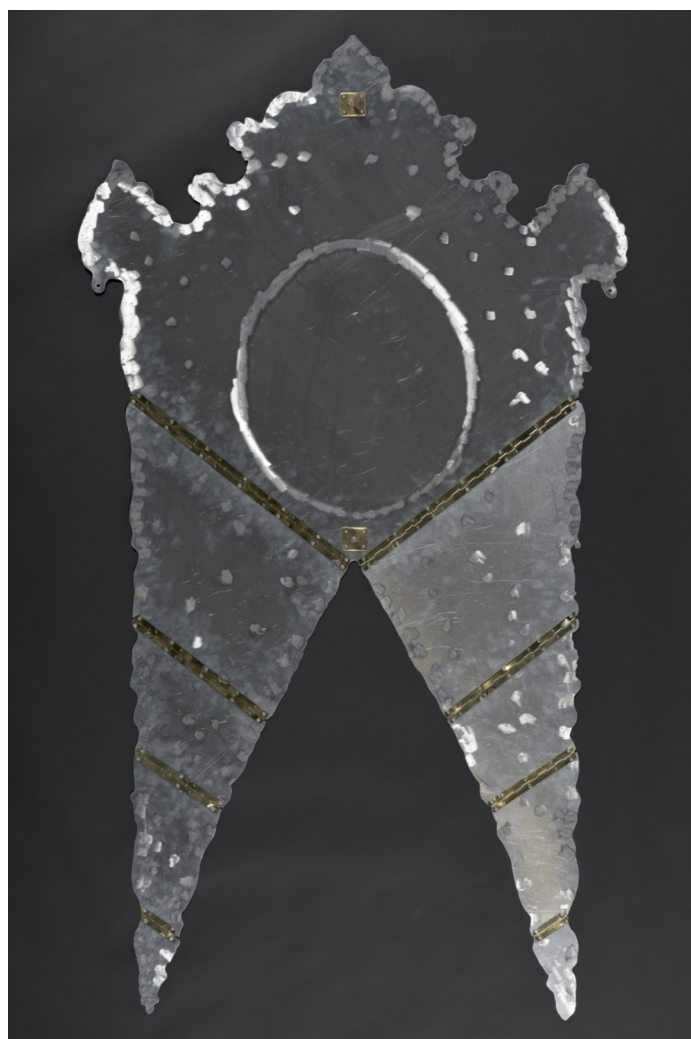
Figura VII.29

Tratamiento. Nueva estructura interior (formaleta)

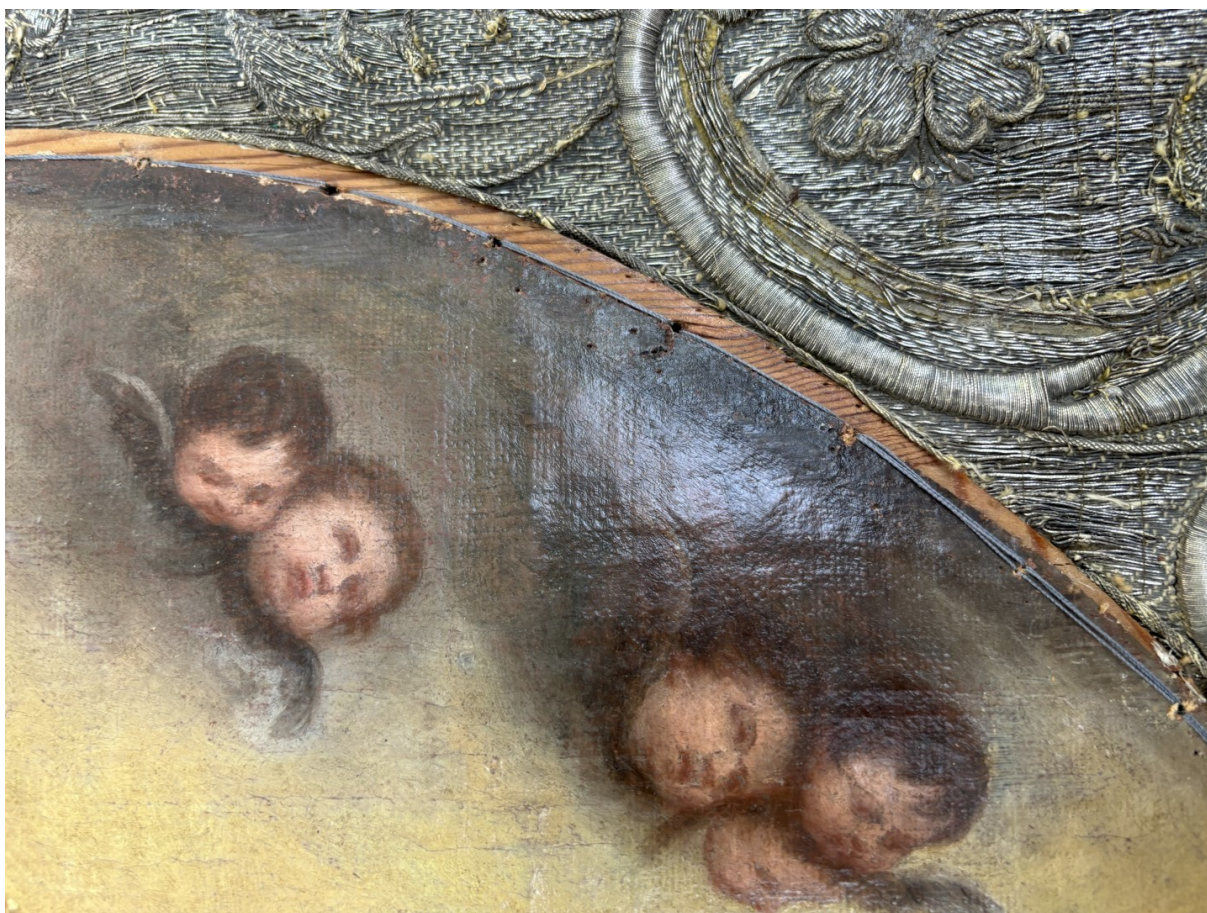
Figura VII.27

Tratamiento. Montaje de la pintura

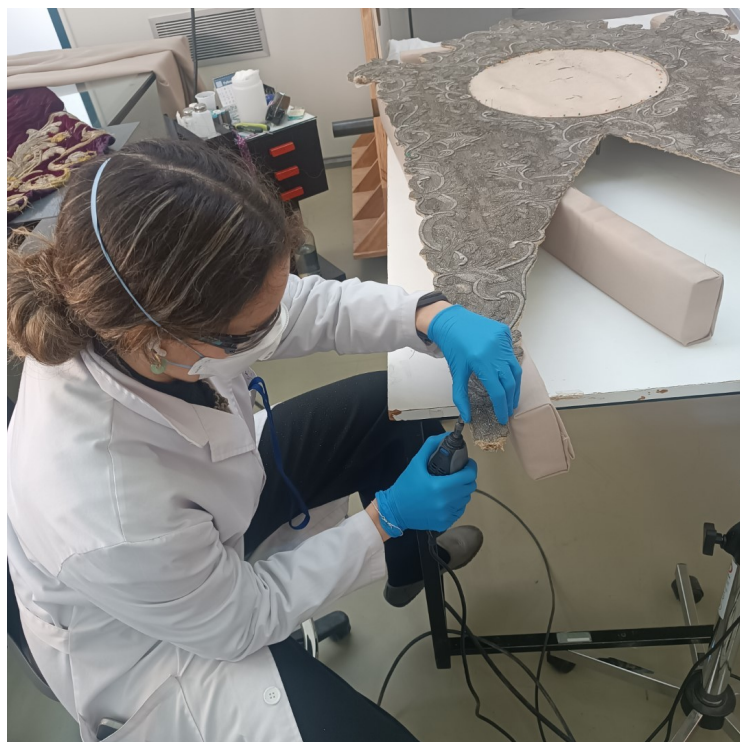
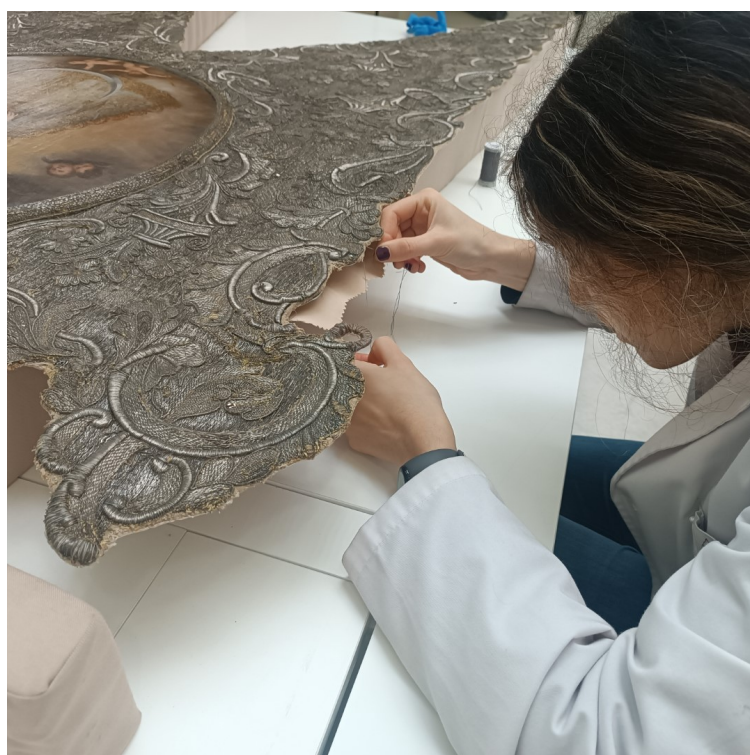
Figura VII.27

Tratamiento. Rebaje de la estructura y proceso de montaje del forro

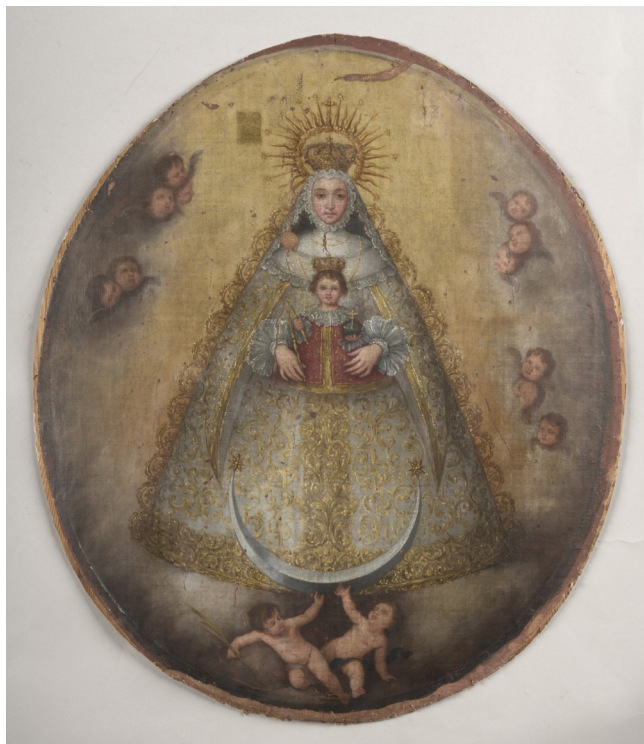
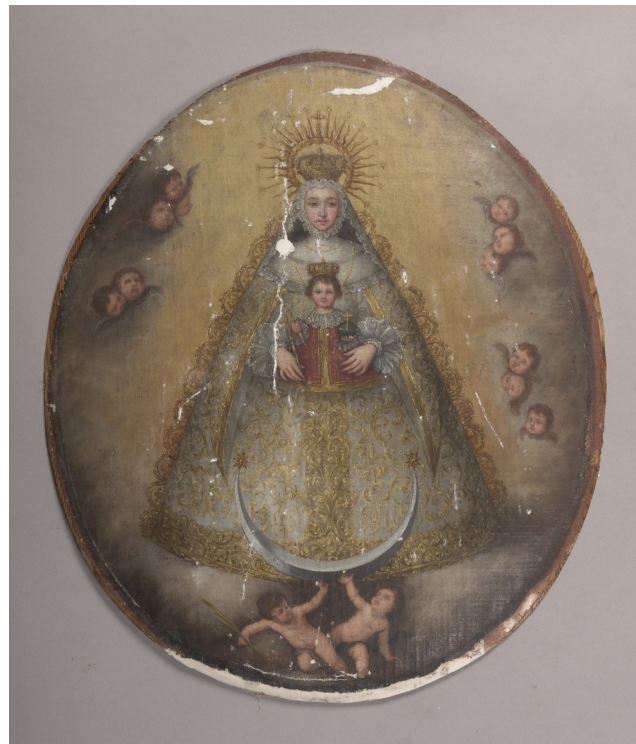
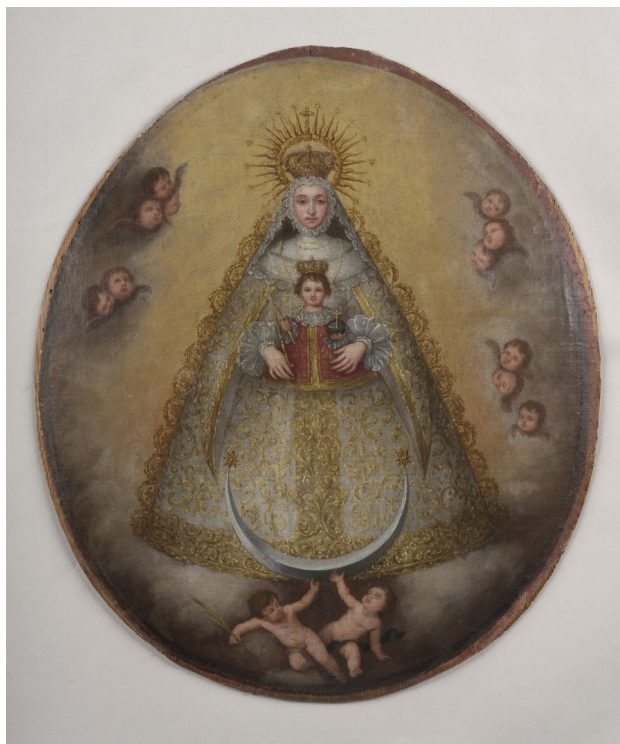
Figura VII.27

Tratamiento. Testigo de limpieza, estucado y reintegración cromática

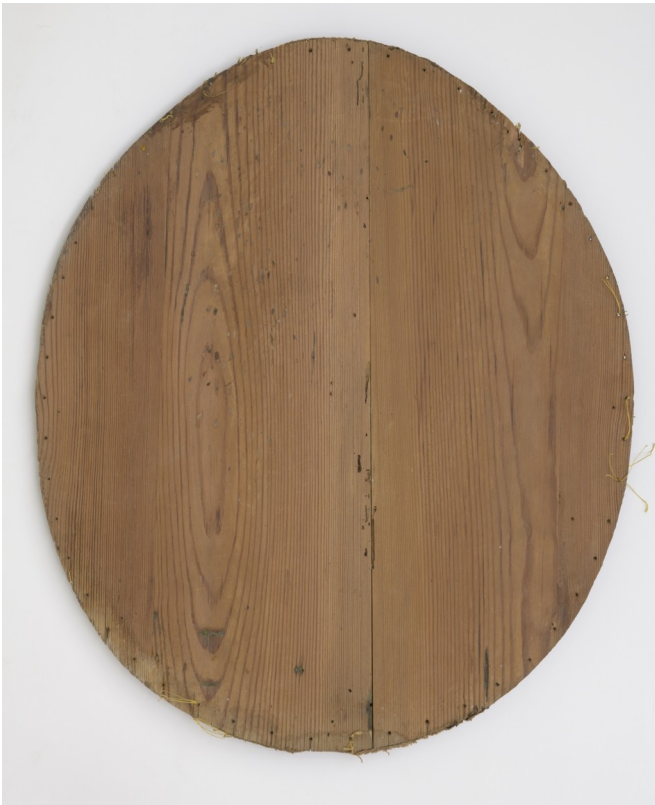
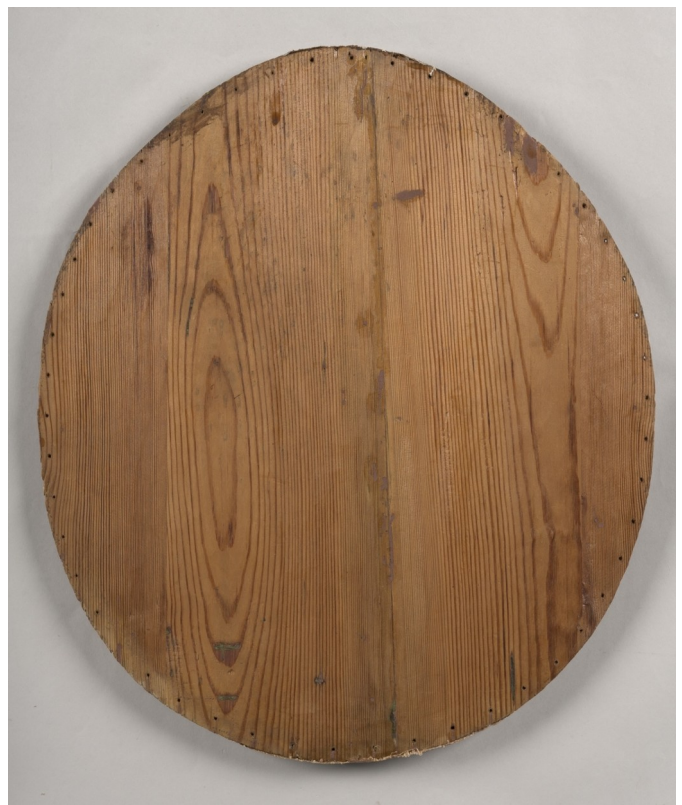
Figura VII.27

Tratamiento. Estado previo y final reverso de la tabla

- Una vez fijada la pintura por el anverso, se procedió al tratamiento del soporte lignario de la tabla sobre la que estaba adherido el lienzo. Para ello, se procedió a inyectar un consolidante plástico (paraloid B-72) por las diferentes galerías que los insectos xilófagos habían producido. Por otro lado, se procedió al relleno de diferentes fisuras y grietas con el uso de láminas de madera de densidad similar a la original, encoladas y enrasadas a nivel. En las fisuras y pérdidas más pequeñas se utilizó Araldite sobre componente SV 427 y HV 427, conocida popularmente como pasta de madera. Para finalizar se le aplicó una fina capa de protección a todo el soporte lignario mediante la aplicación a brocha de Paraloid B-72 al 10% en acetona.

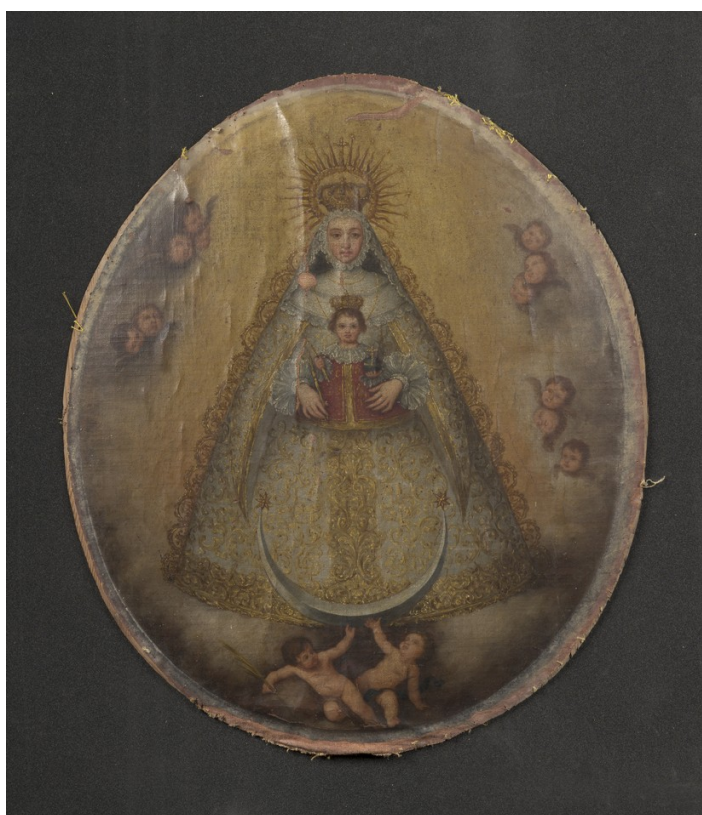
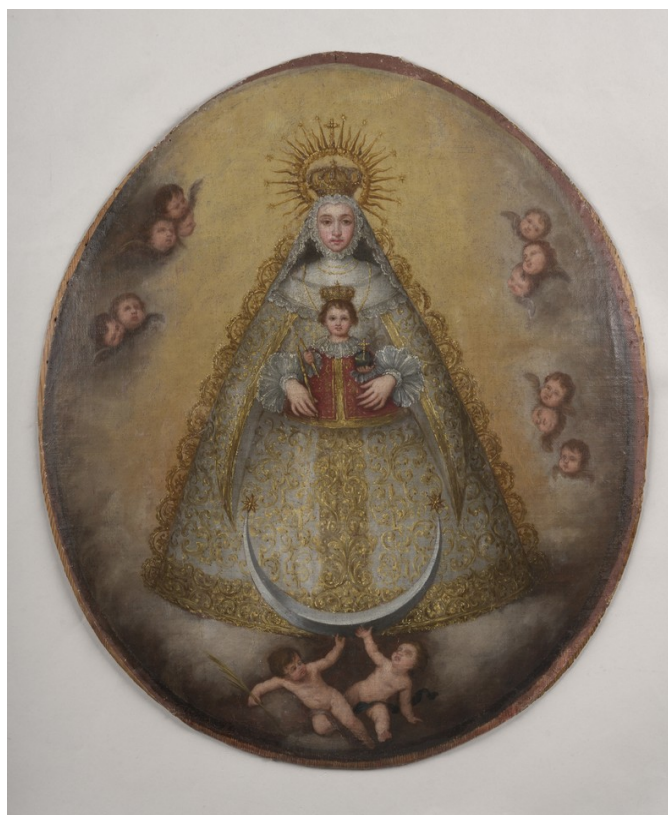
Figura VII.27

Tratamiento. Estado previo y final anterior al montaje

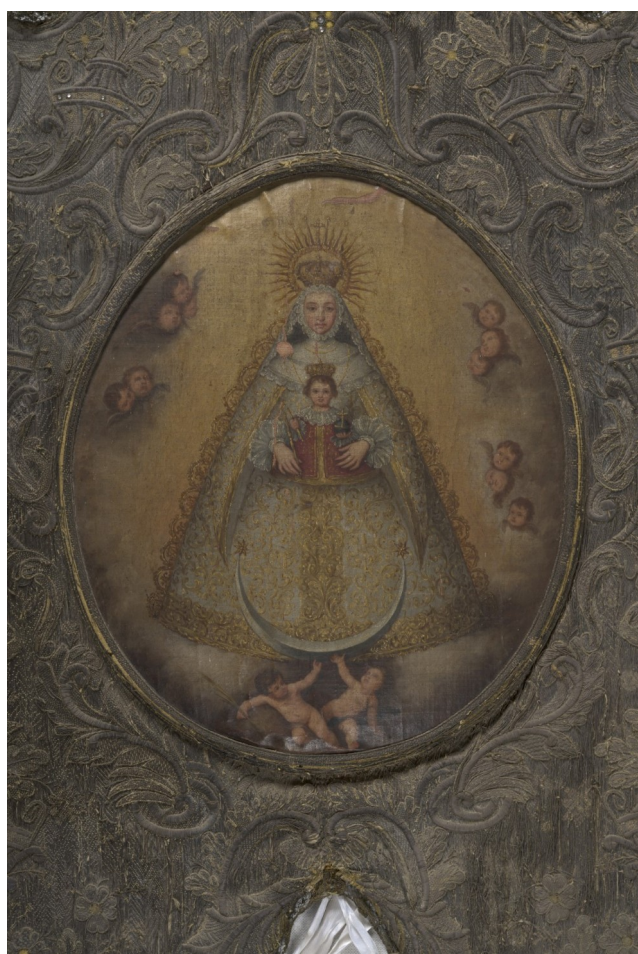
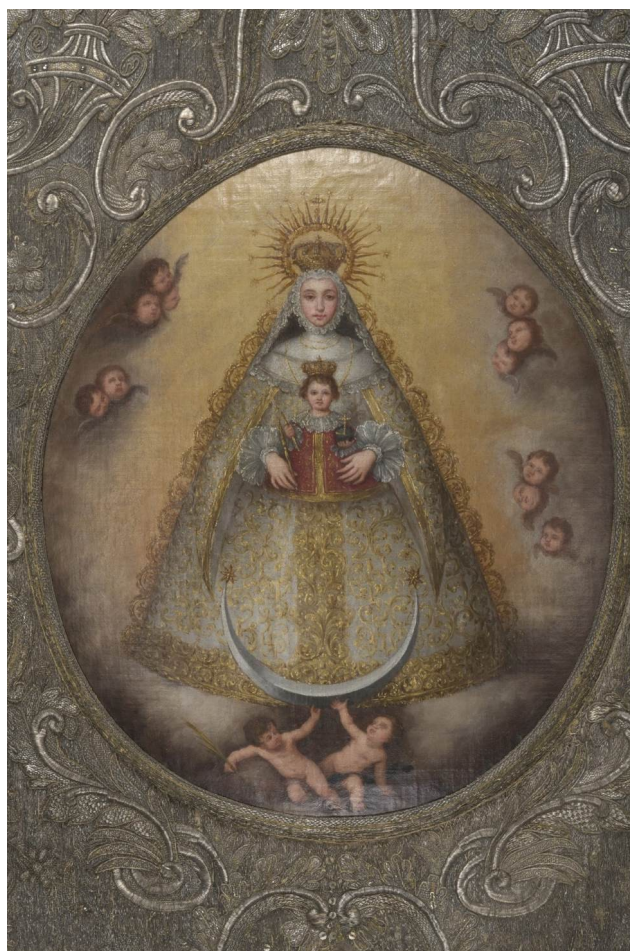
Figura VII.27

Tratamiento. Estado inicial y final de la zona del óvalo ya montado

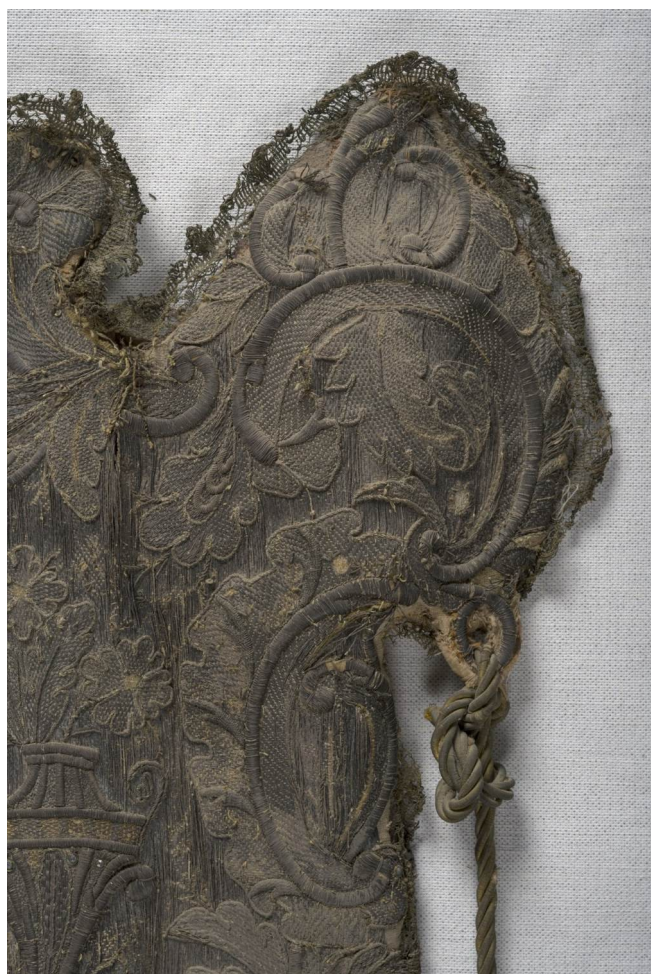
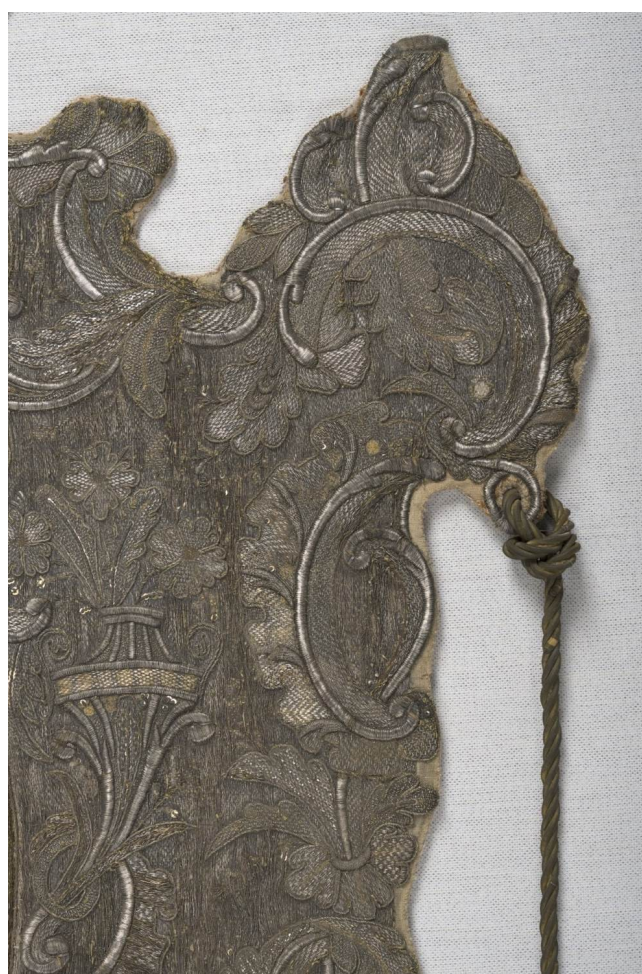
Figura VII.27

Tratamiento. Estado final del lateral superior derecho

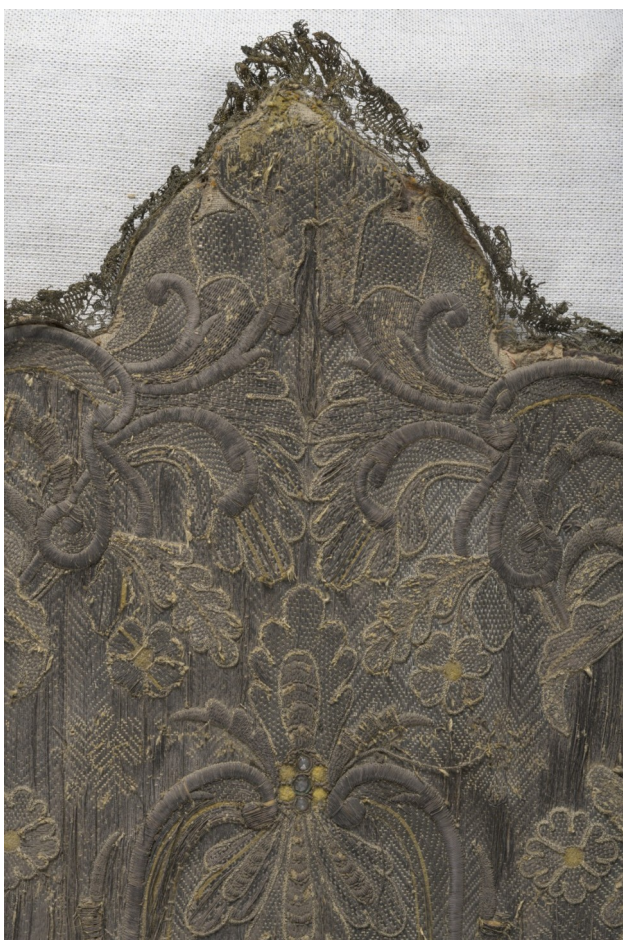
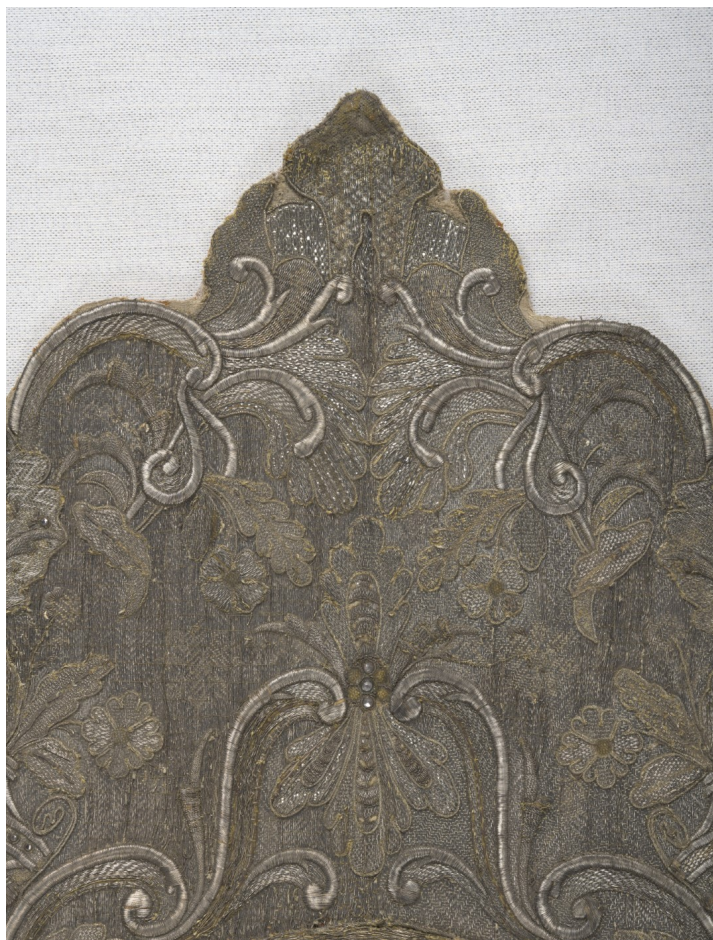
Figura VII.27

Tratamiento. Estado final de la zona superior central

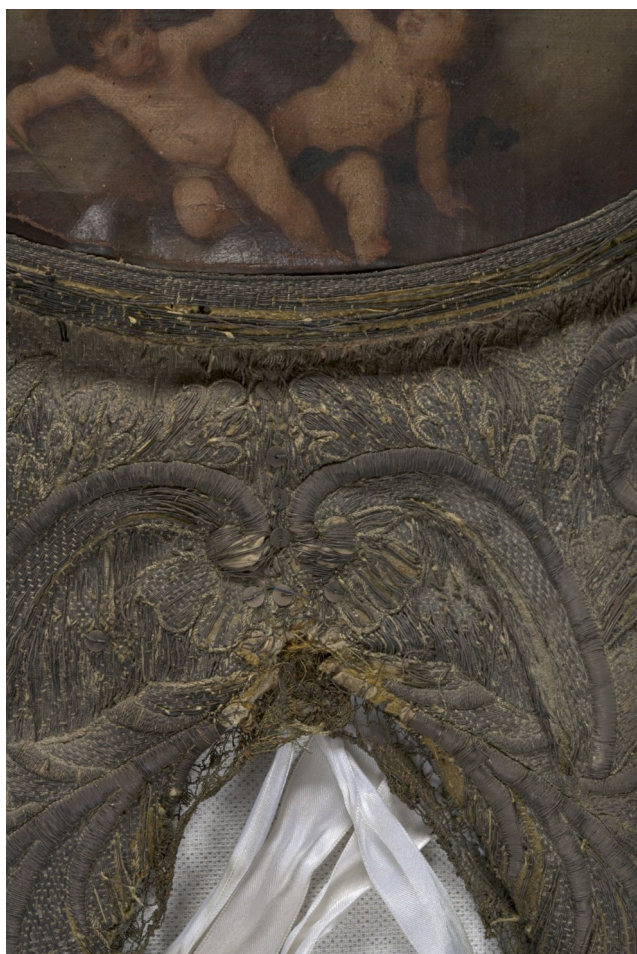
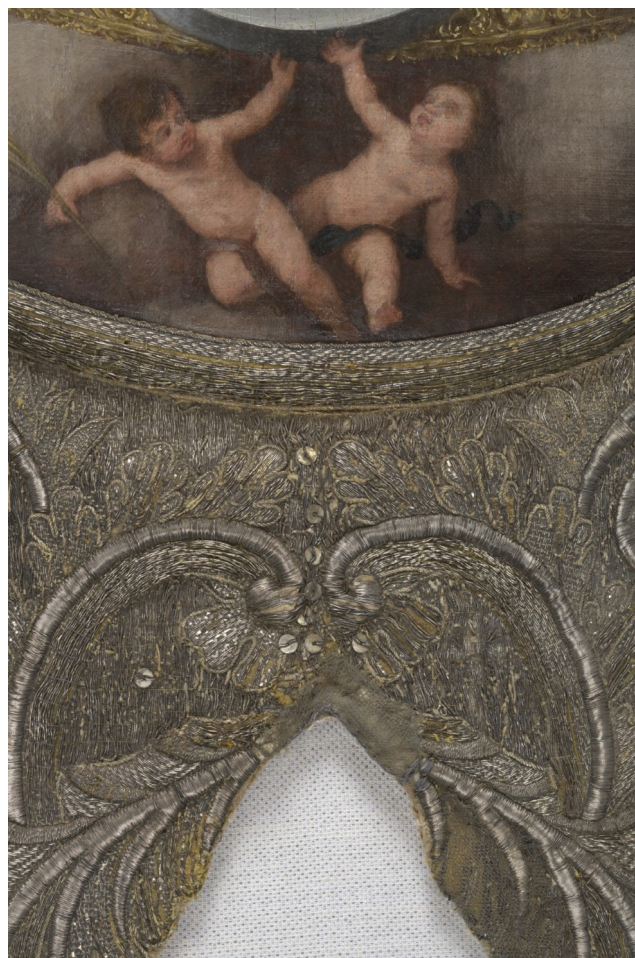
Figura VII.27

Tratamiento. Estado final de la zona bajo el óvalo

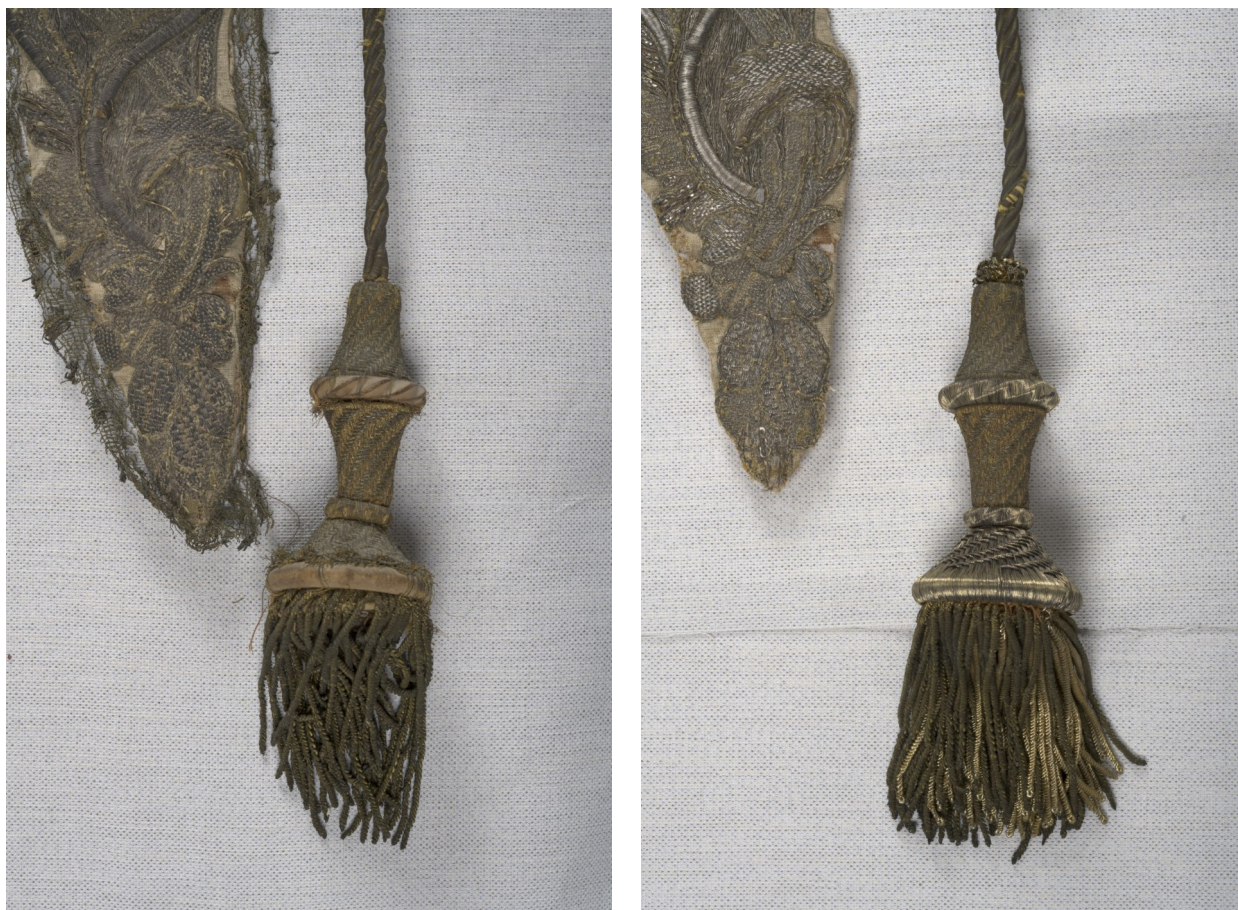
Figura VII.27

Tratamiento. Estado final de los cordones y borlas

- Refuerzo de los ojales. Debido a que existían roturas y lagunas de los ojales donde van colgados los borlones, se ha procedido a reforzar esta zona mediante puntos de festón con hilo de seda comercial y reintegración cromática de estos mismos con los mismos hilos de seda.

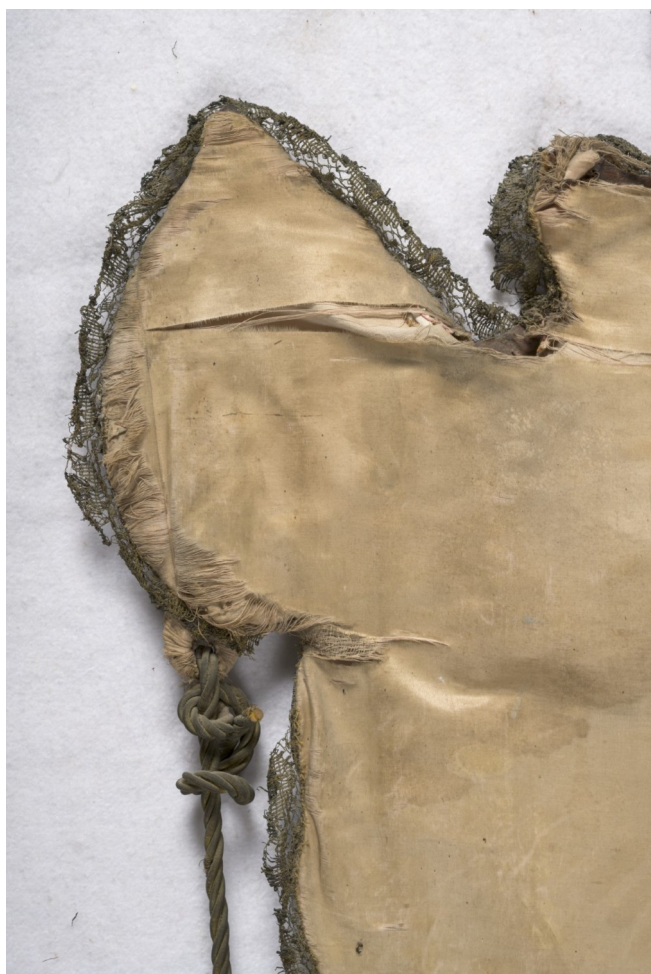
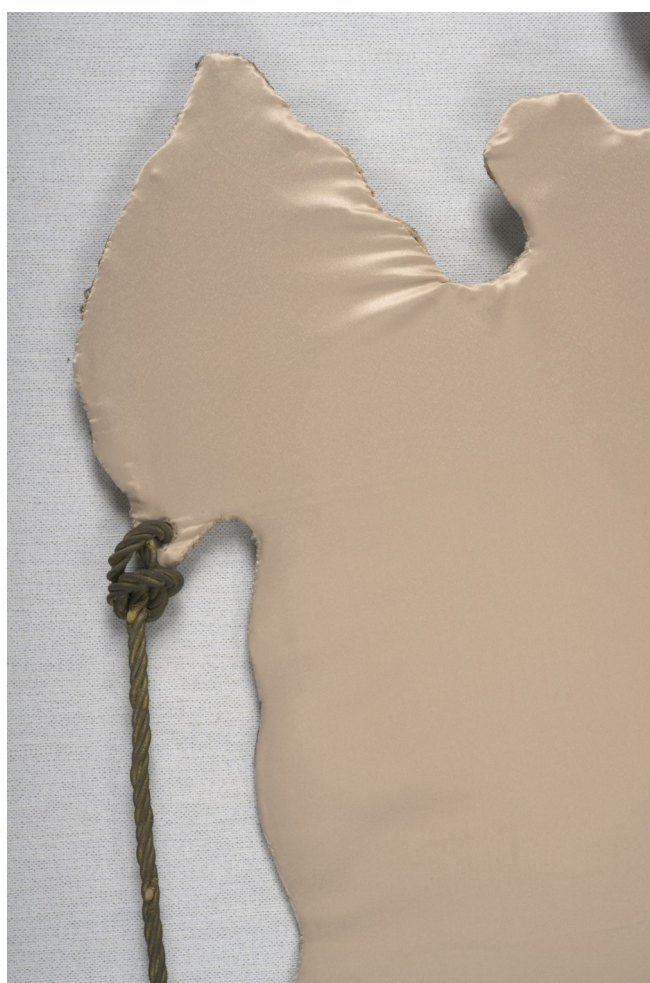
Figura VII.27

Tratamiento. Estado final de la zona lateral izquierda del forro

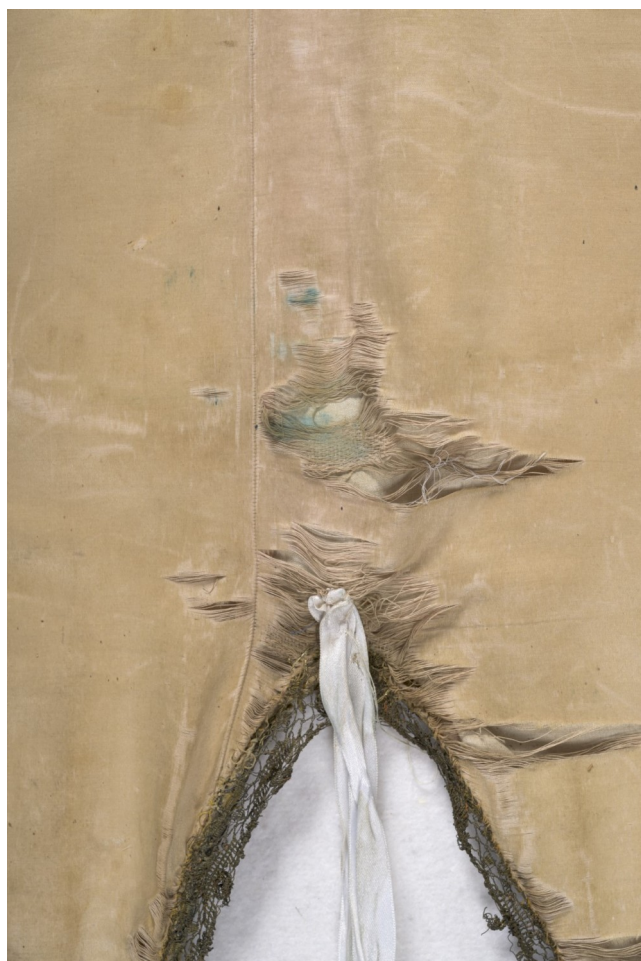
Figura VII.27

Tratamiento. Estado final de la zona del forro bajo el óvalo

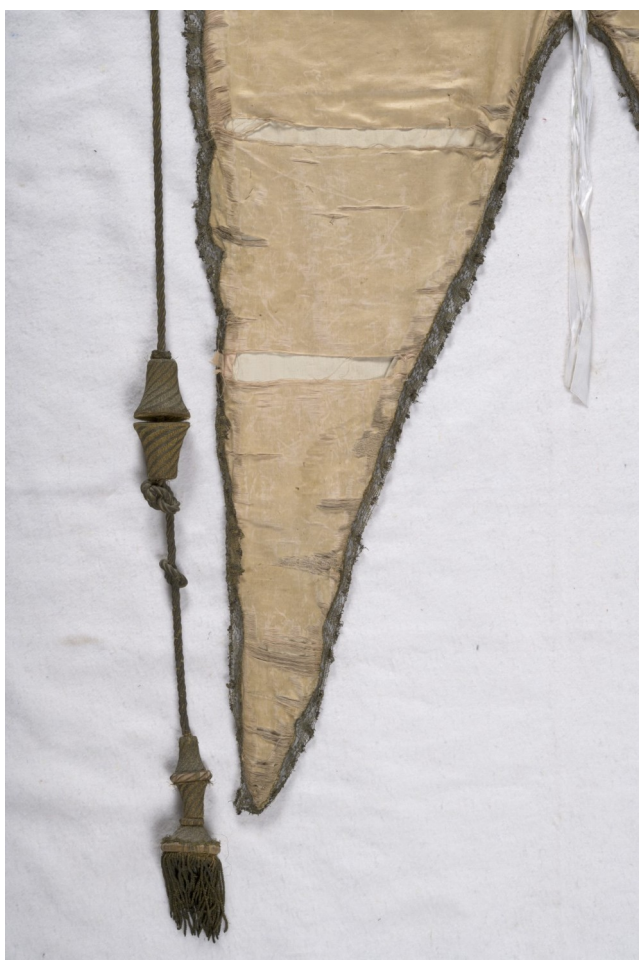
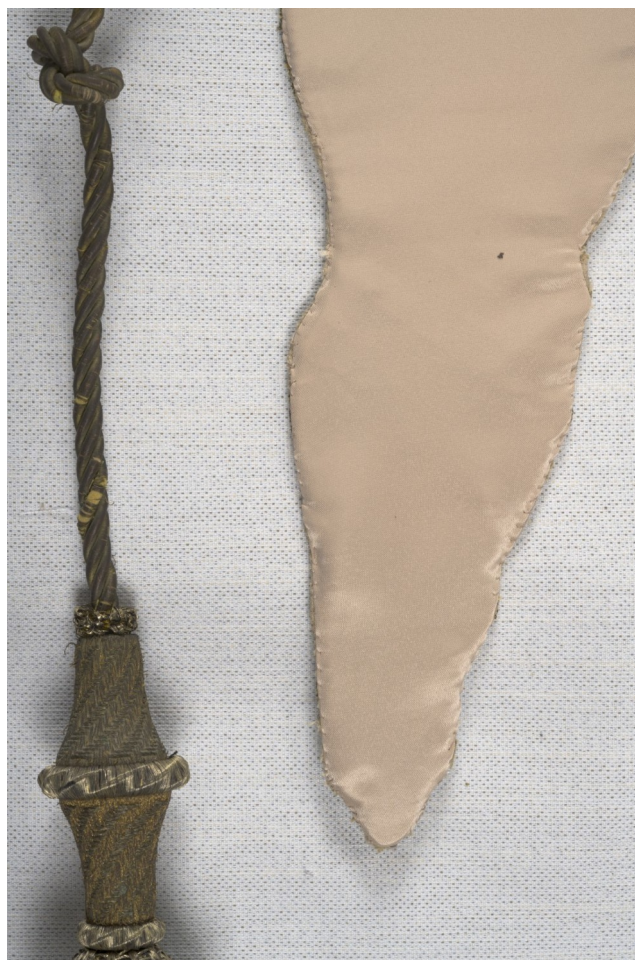
Figura VII.27

Tratamiento. Estado final de la zona del ángulo con el nuevo forro

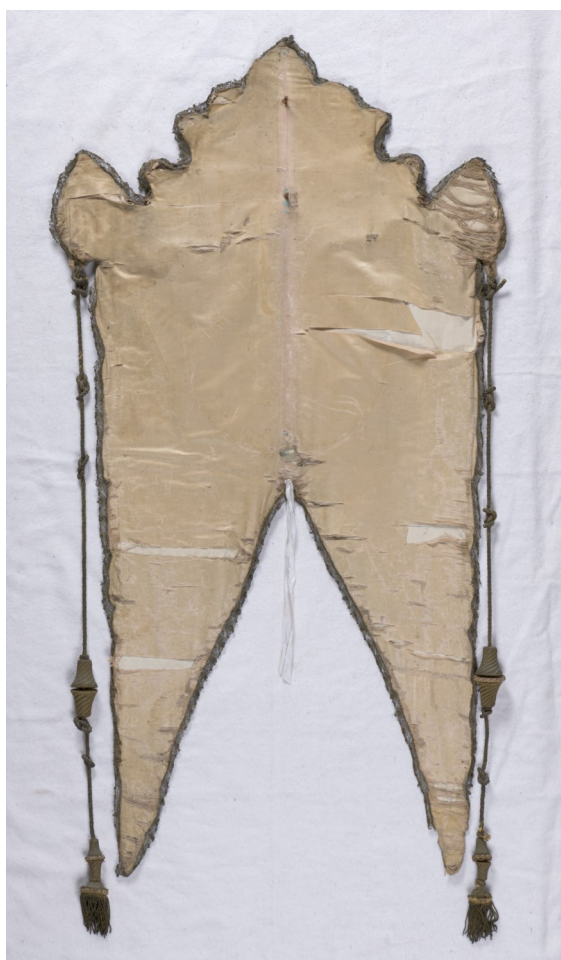
Figura VII.27

Tratamiento. Estado final del reverso con el nuevo forro

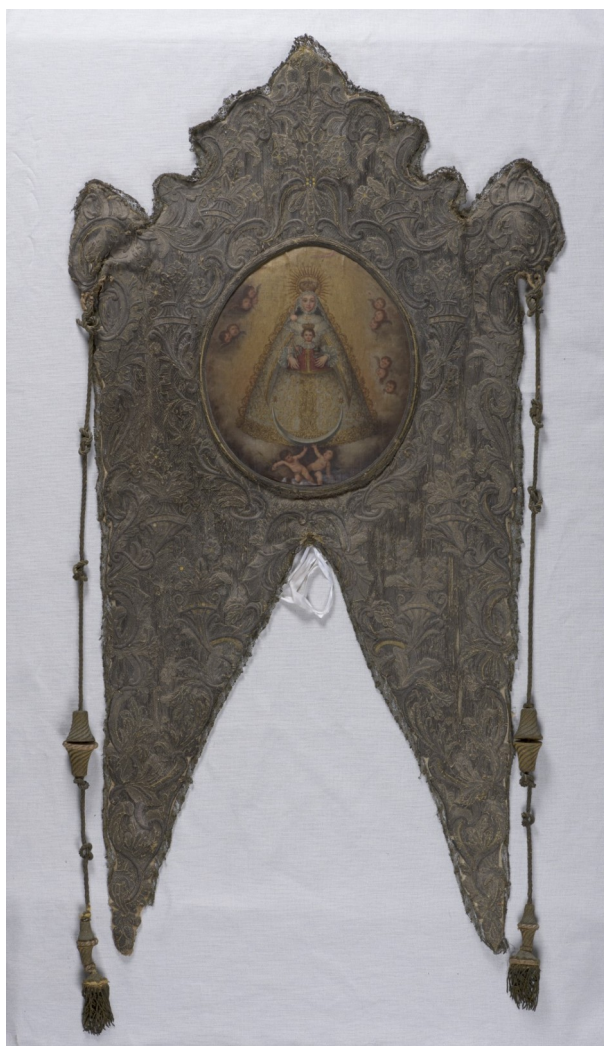
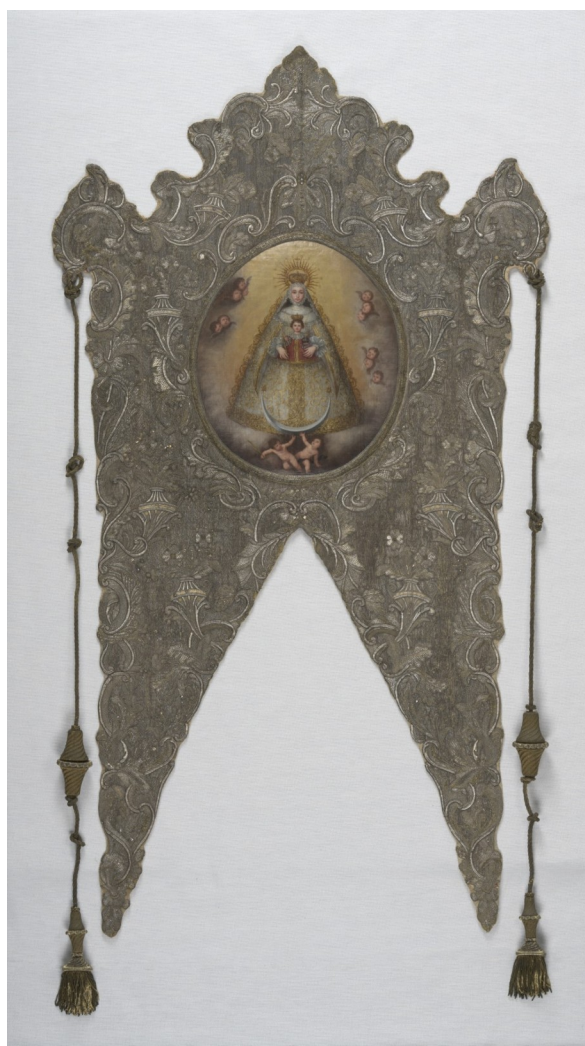
Figura VII.27

Tratamiento. Estado inicial y final de la obra
