## Memoria final de Intervención

Inmaculada Concepción con el Niño Jesús

Pintura sobre lienzo

Parroquia de Santa María Magdalena. Sevilla

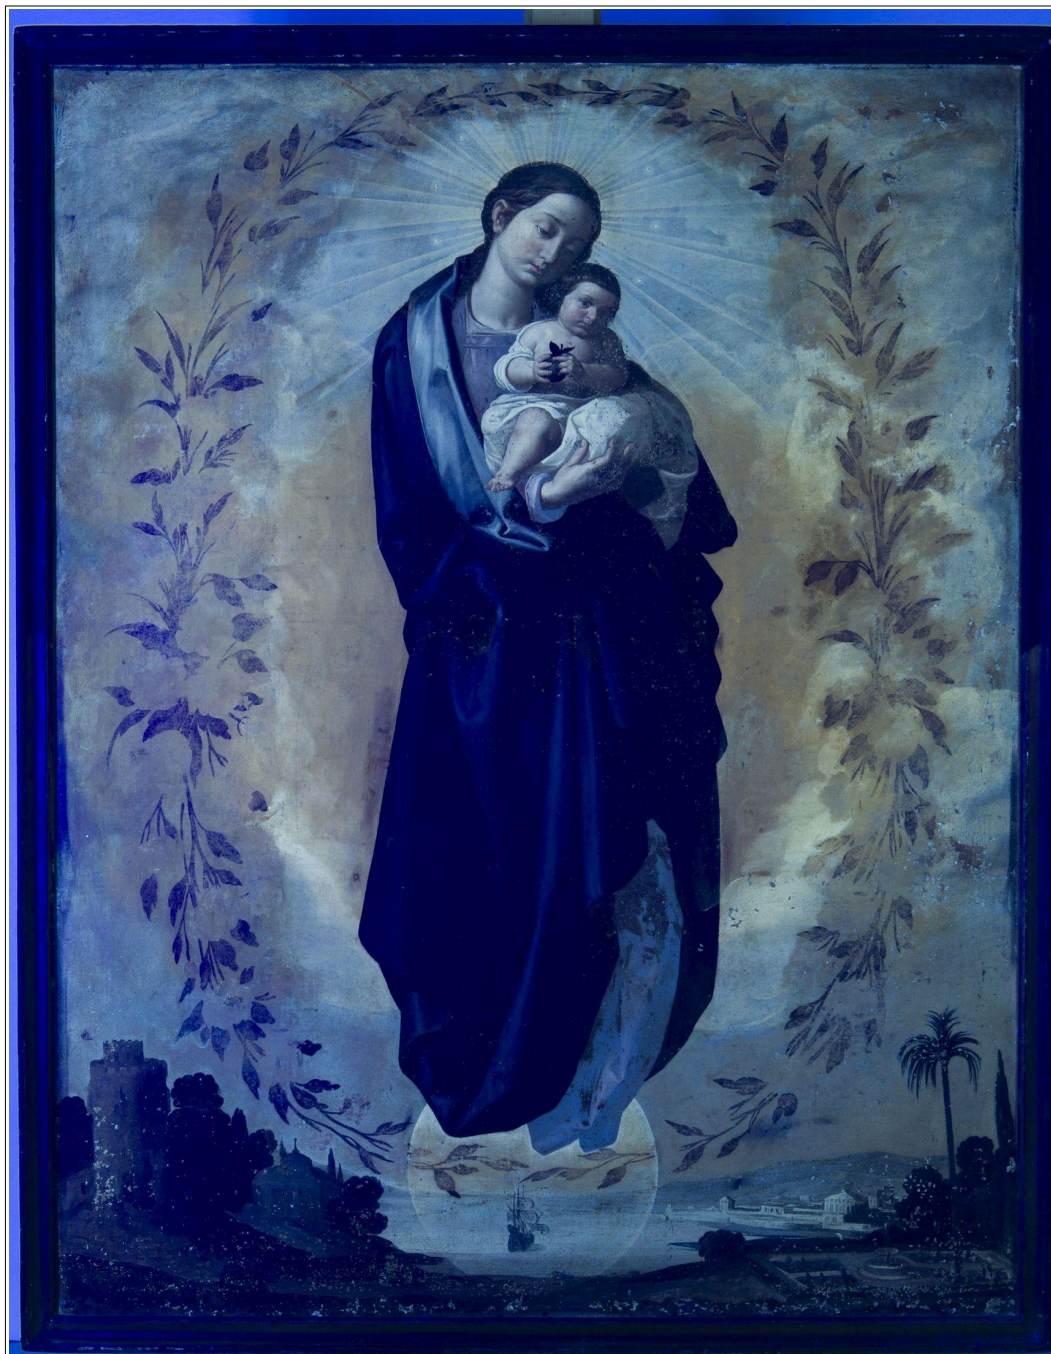
Figura III.2.6

EXAMEN DE LA SUPERFICIE PICTÓRICA CON FLUORESCENCIA ULTRAVIOLETA.

Gracias al estudio con fluorescencia U.V. y al estudio radiográfico se pudo ver y localizar los repintes de intervenciones anteriores y sus dimensiones exactas (Fig. III.2.6 y III.2.7). Como ya se ha comentado en el apartado “Estudio técnico” (en el punto D.2. INTERVENCIONES ANTERIORES) presentaba desgastes y abrasiones de la película pictórica repartidos por toda la superficie, pero especialmente en la orla de flores realizadas en una intervención anterior. Por el carácter de los daños, se puede deducir que en algún momento de la vida material de la obra, esta orla, bien porque pudieron pensar que no era original o bien porque no fuera del gusto de la época, sufrió un intento de eliminación, llegando incluso a utilizar algún tipo de herramienta u objeto devastador, como puede apreciarse en las radiografías por los surcos paralelos que pueden observarse en dichas zonas (Fig. III.2.24 ). Posteriormente fue cubierta por un basto repinte, grueso y burdo, con la misma intencionalidad anterior, ocultar la orla de flores (Fig. III.2.25 ). Esta acción ha provocado que se encontrase en un estado muy deficiente, con grandes abrasiones, desgastes y faltas (en algunas zonas de todos los estratos pictóricos y en otras solo de película pictórica). También aparecen repintes en todo el cielo (Fig. 12), en el manto azul, en el ropaje rosado en la zona de la falda (Fig.13), en el amarillo ocre del sol, en los ángulos superiores y en todo el borde inferior (Fig.III.2.26). Había un repinte dorado en zonas del perímetro consecuencia de haber retocado el marco sin desmontar la obra.

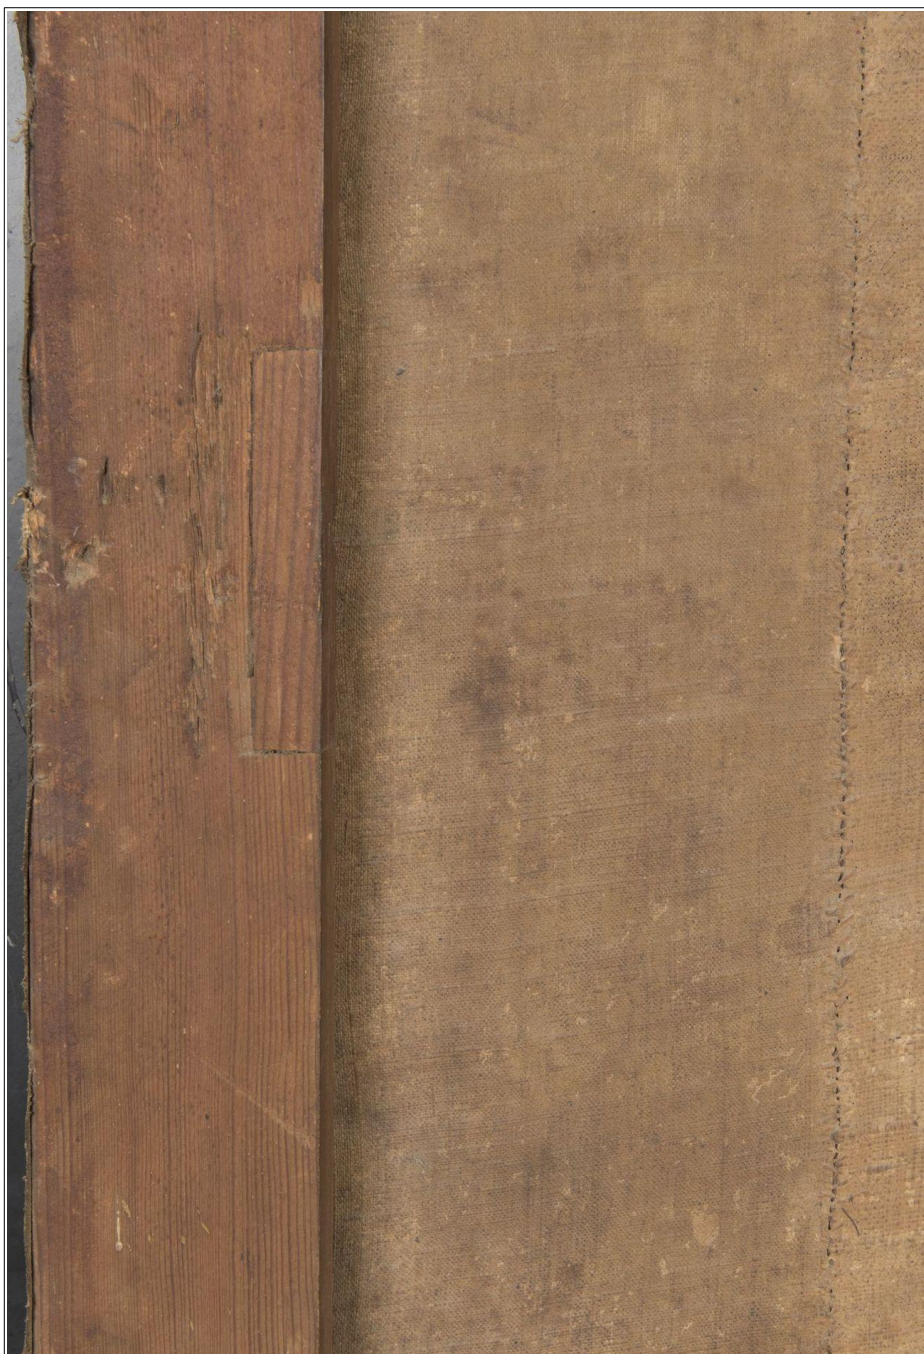
Figura III.2.10

INTERVENCIONES ANTERIORES DEL BASTIDOR: RESANE EN EL LARGUERO VERTICAL IZQUIERDO.

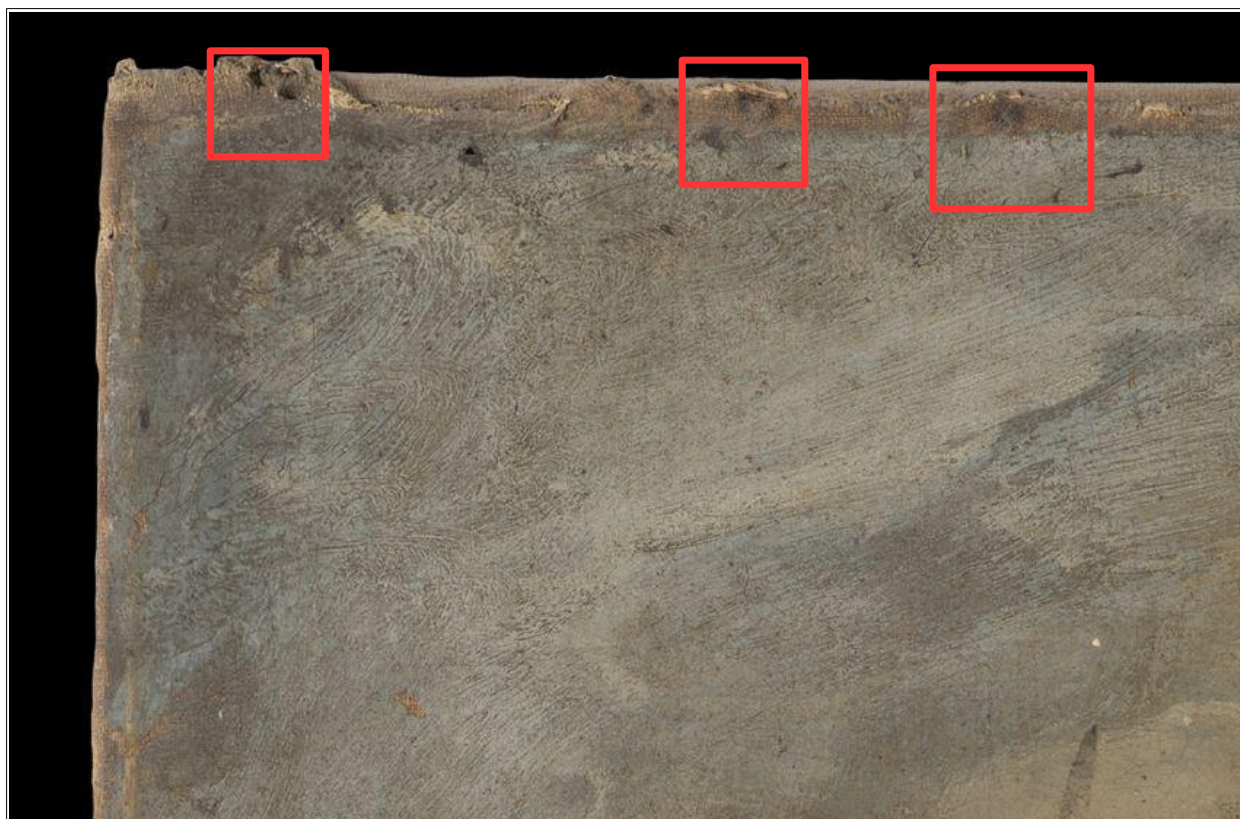
Figura III.2.16

DETALLE DEL SISTEMA DE SUJECCIÓN DEL SOPORTE (TEJIDO ORIGINAL) AL BASTIDOR MEDIANTE CLAVOS DESDE EL ANVERSO EN EL ÁNGULO SUPERIOR IZQUIERDO.

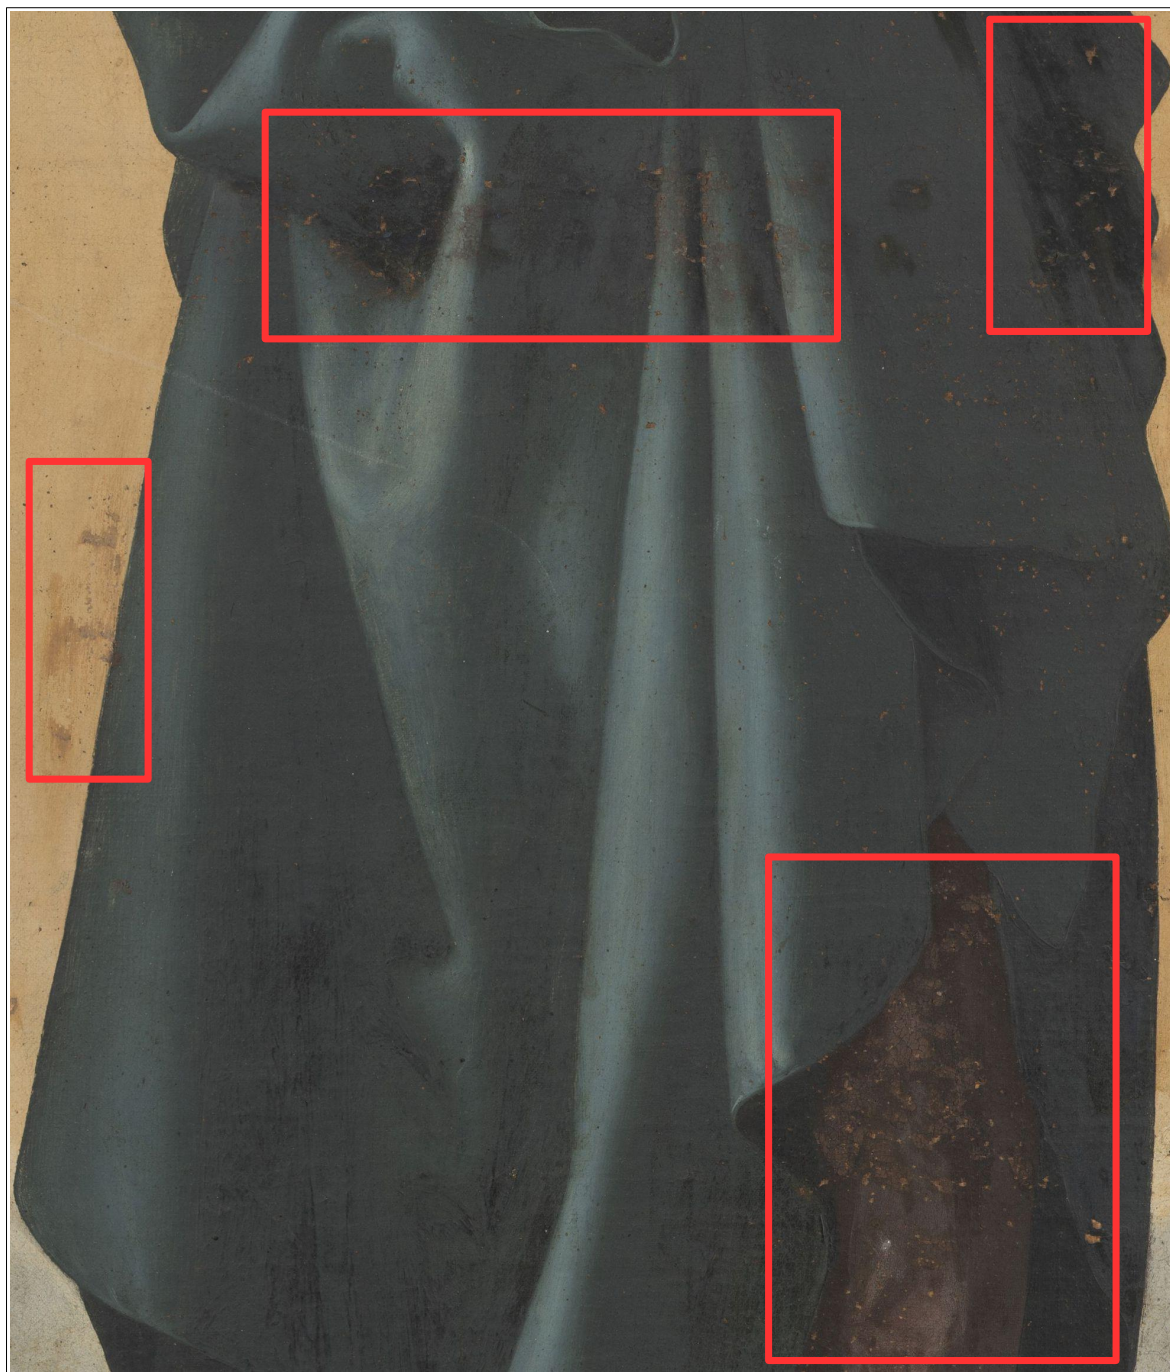
Figura III.2.26

Presenta desgastes y abrasiones de la película pictórica repartidos por toda la superficie, pero especialmente en la orla de flores realizadas en una intervención anterior (Fig. III.2.23). Por el carácter de los daños, se puede deducir que en algún momento de la vida material de la obra, esta orla, bien porque pudieron pensar que no era original o bien porque no fuera del gusto de la época, sufrió un intento de eliminación, llegando incluso a utilizar algún tipo de herramienta u objeto devastador como puede apreciarse en las radiografías por los surcos paralelos que pueden observarse en dichas zonas (Fig. III.2.24). Posteriormente fue cubierta por un basto repinte, grueso y burdo, con la misma intencionalidad anterior, ocultar la orla de flores (Fig. III.2.25). Esta acción ha provocado que se encontrase en un estado muy deficiente, con grandes abrasiones, desgastes y faltas (en algunas zonas de todos los estratos pictóricos y en otras solo de película pictórica). También aparecen repintes en todo el cielo, en el manto azul, en el ropaje rosado en la zona de la falda, en el amarillo ocre del sol, en los ángulos superiores y en todo el borde inferior (Fig. III.2.26).

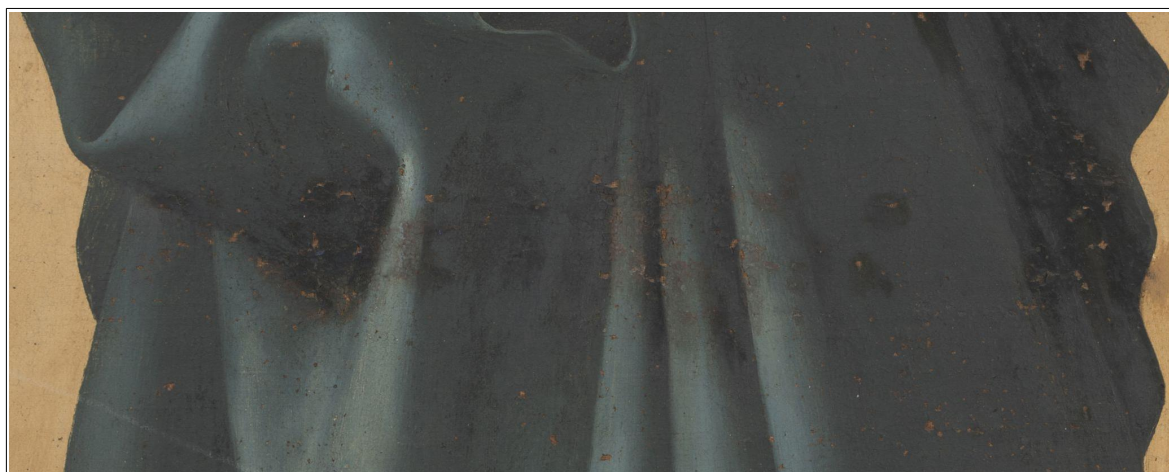
ESTUCOS DE COLOR PARDO DE INTERVENCIÓN ANTERIOR COINCIDENTES CON LAS FALTAS PROVOCADAS POR EL TRAVESAÑO DEL BASTIDOR.

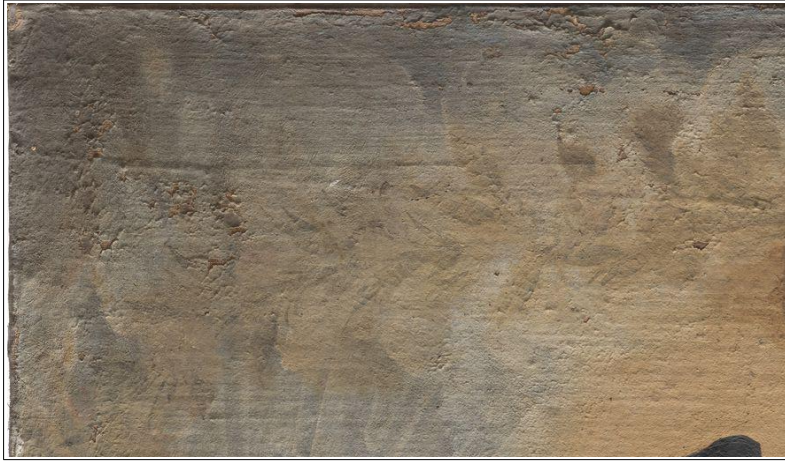
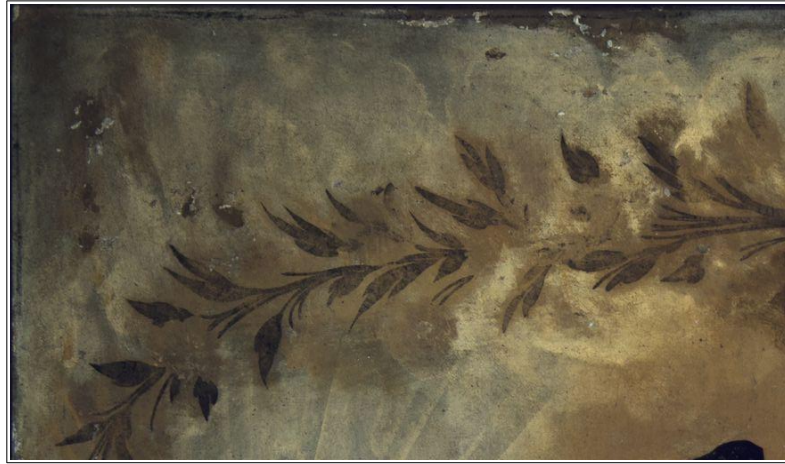
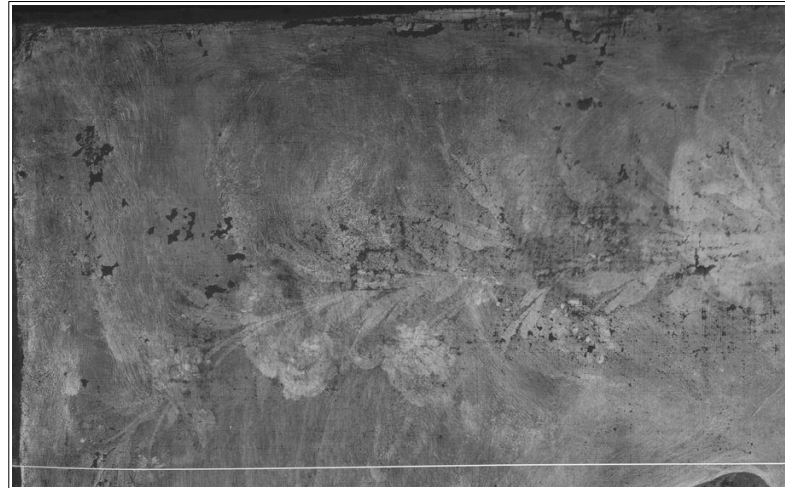
Figura VI.1.23

COMPARATIVAS: ESTUDIO RADIOGRÁFICO, U.V., RASANTE.

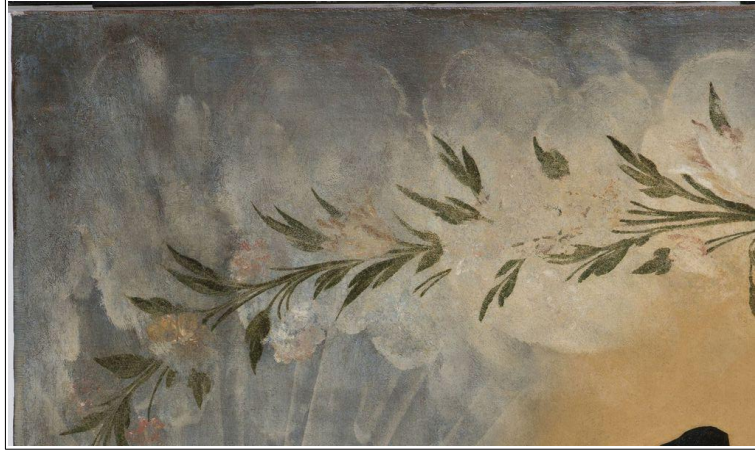
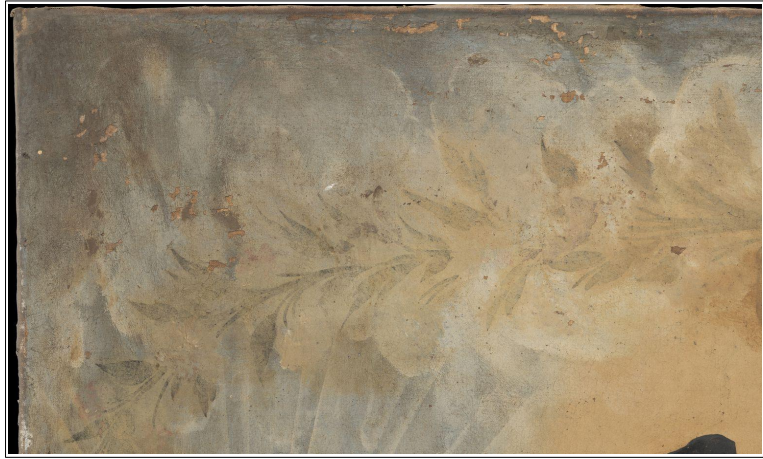
Figura VI.1.24

COMPARATIVAS: ANTES Y DESPUÉS DEL TRATAMIENTO.

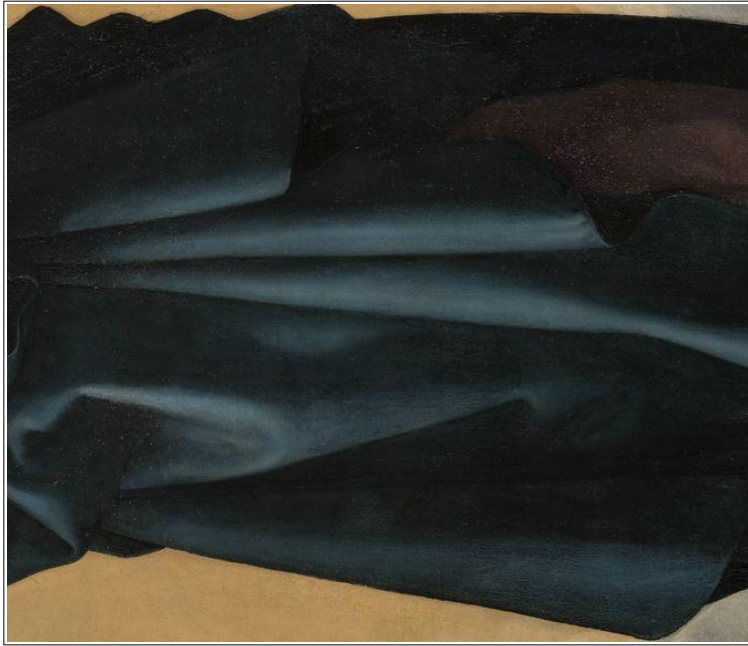
Figura VI.1.28

COMPARATIVAS: ANTES Y DESPUÉS DEL TRATAMIENTO.

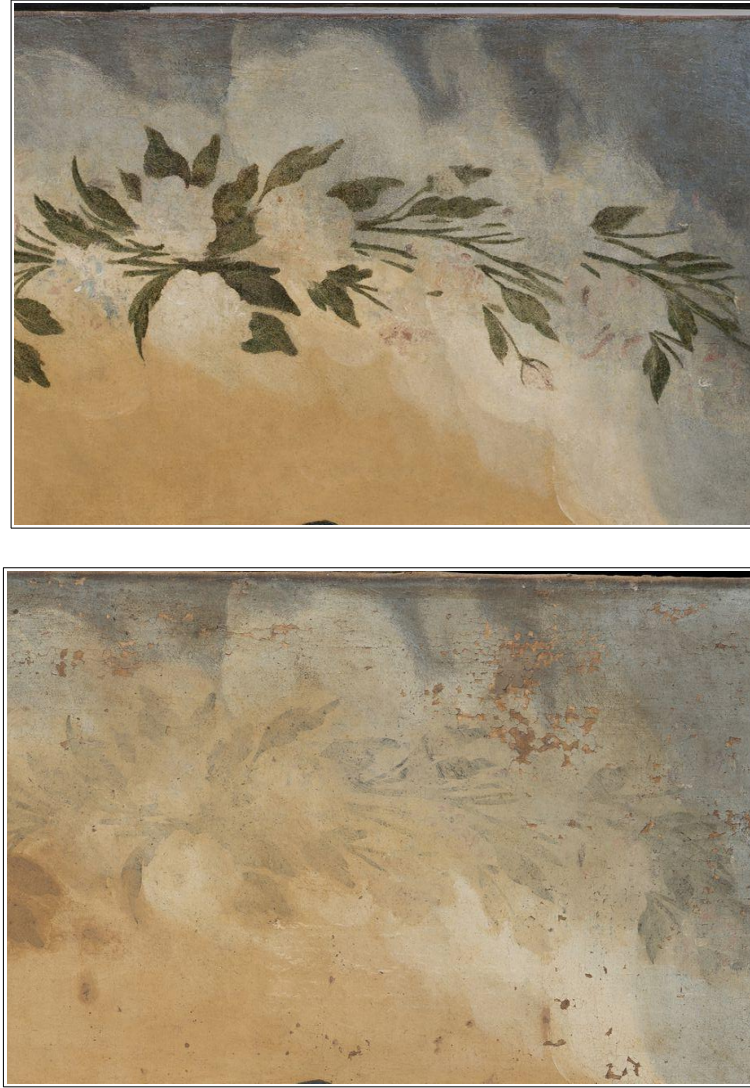
Figura VI.1.30

COMPARATIVAS: ANTES Y DESPUÉS DEL TRATAMIENTO.

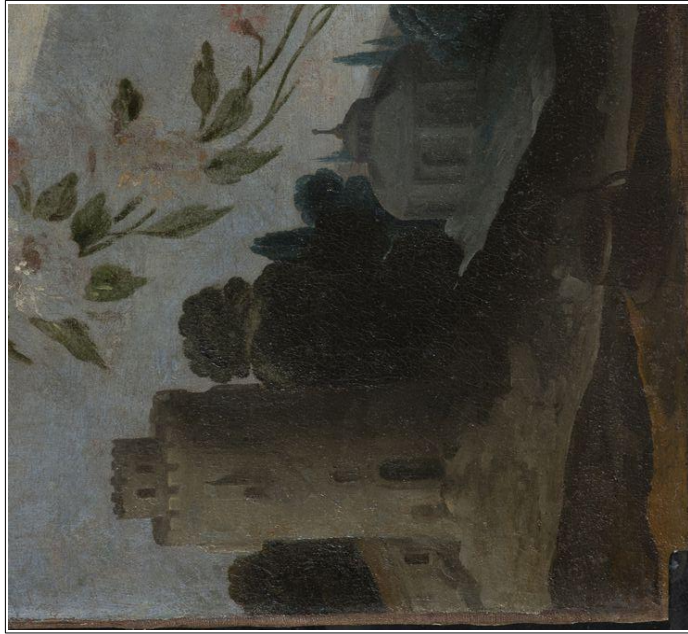
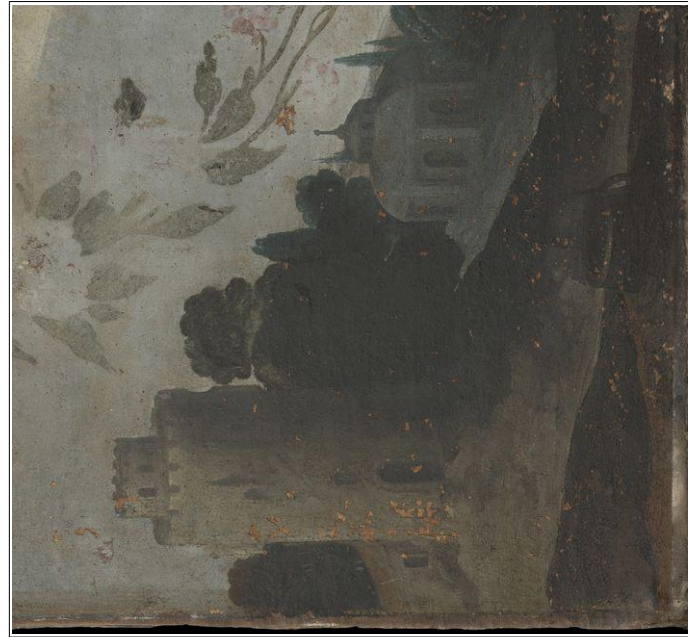
Figura VI.1.1.32

COMPARATIVAS: ANTES Y DESPUÉS DEL TRATAMIENTO.

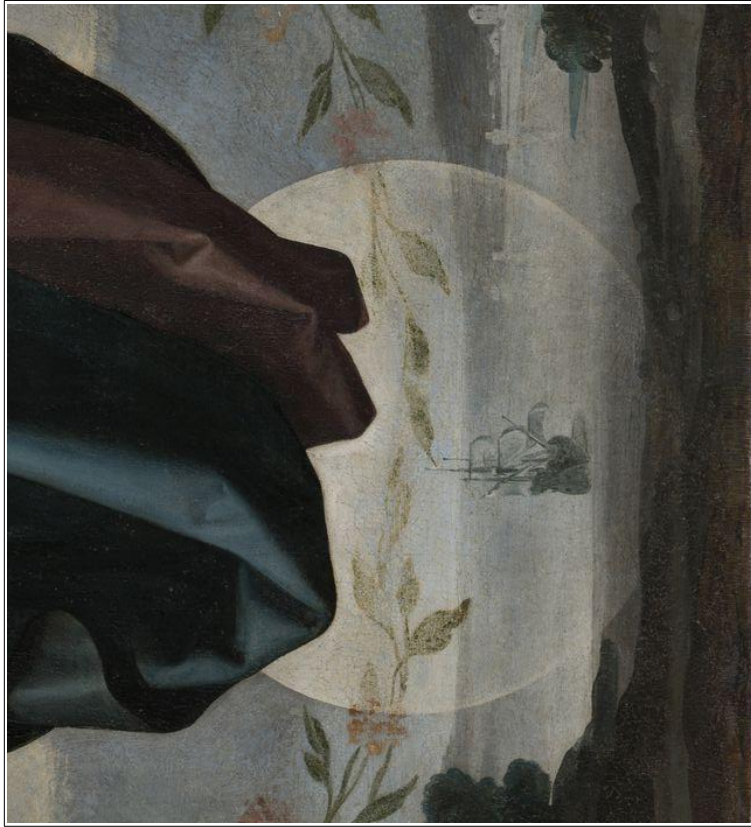
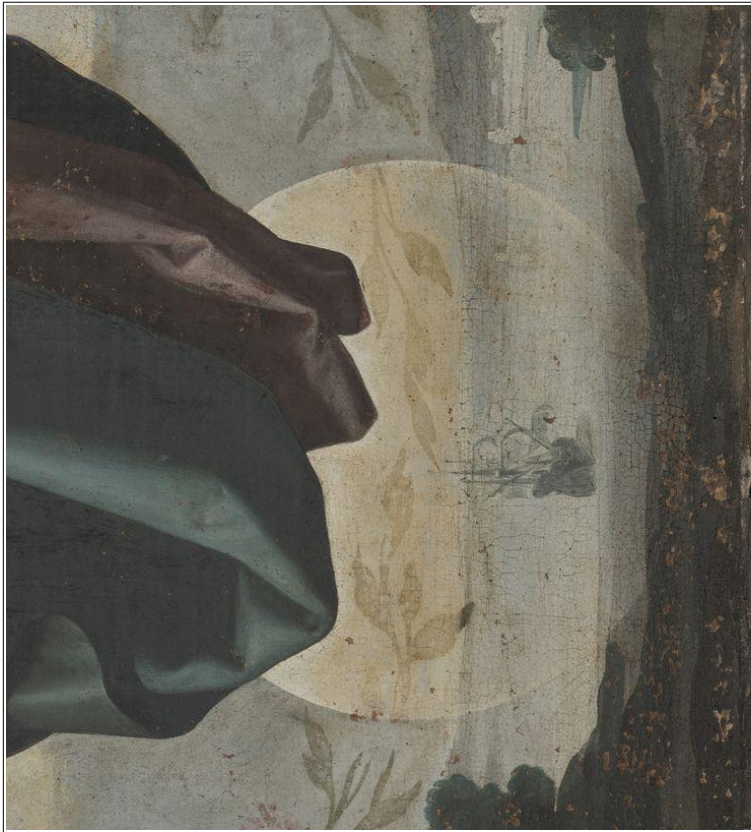
Figura VI.1.34

COMPARATIVAS : ANTES Y DESPUÉS DEL TRATAMIENTO.

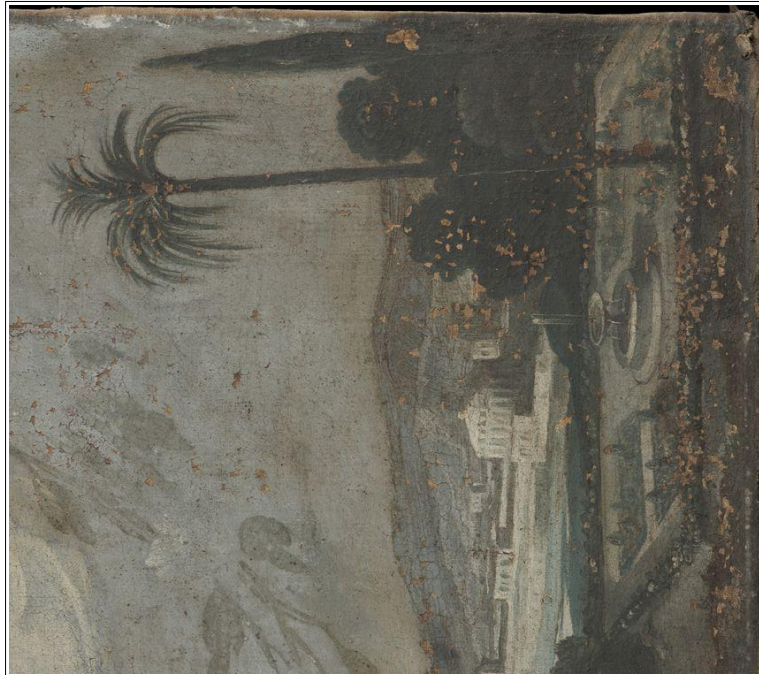
Figura VI.1.36

COMPARATIVAS : ANTES Y DESPUÉS DEL TRATAMIENTO.
