## Memoria Final de Intervención

### Crucificado. Colección particular

Anónimo. Siglo XVII

Marzo de 2024

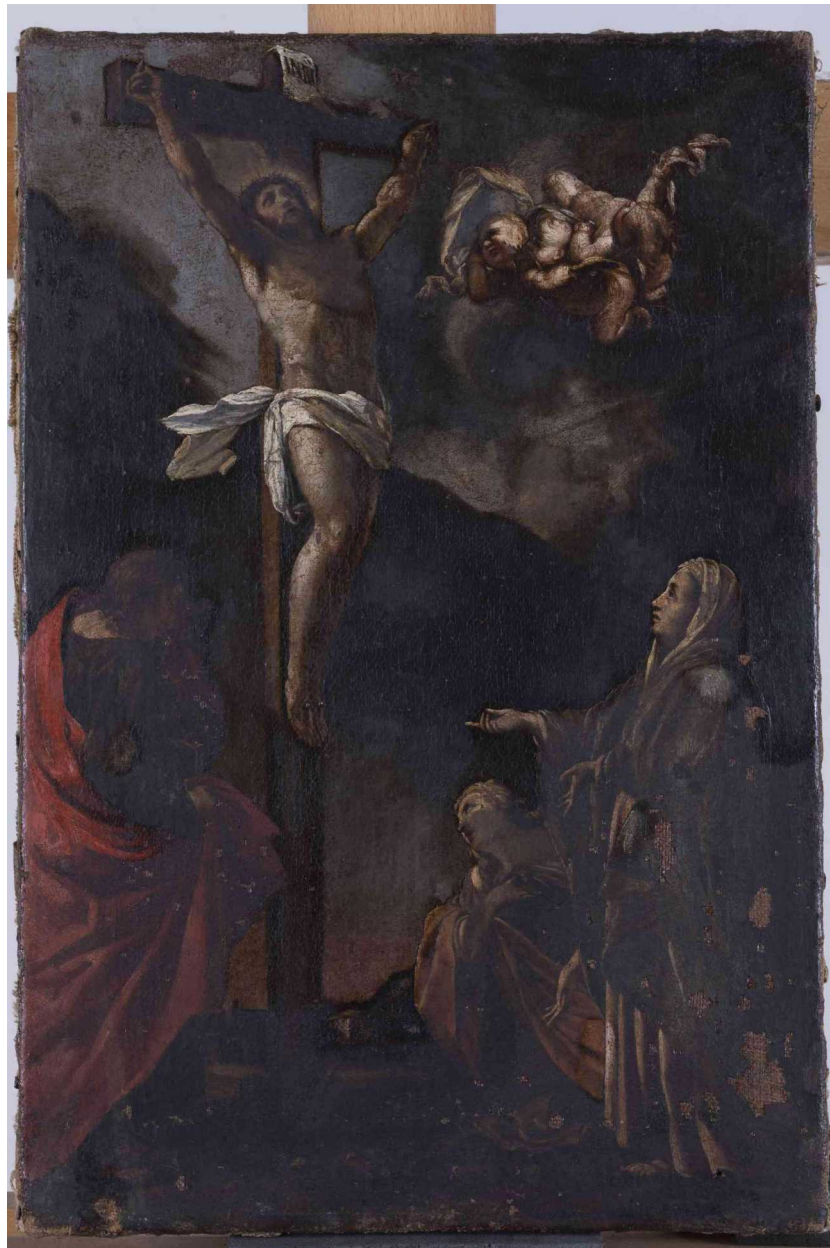
Figura VII.3

IMAGEN DE LA PINTURA DURANTE EL PROCESO DE LIMPIEZA DEL ANVERSO. SE PUEDE OBSERVAR EL FONDO DE LAS FIGURAS CON MAYOR PROFUNDIDAD DEL COLOR

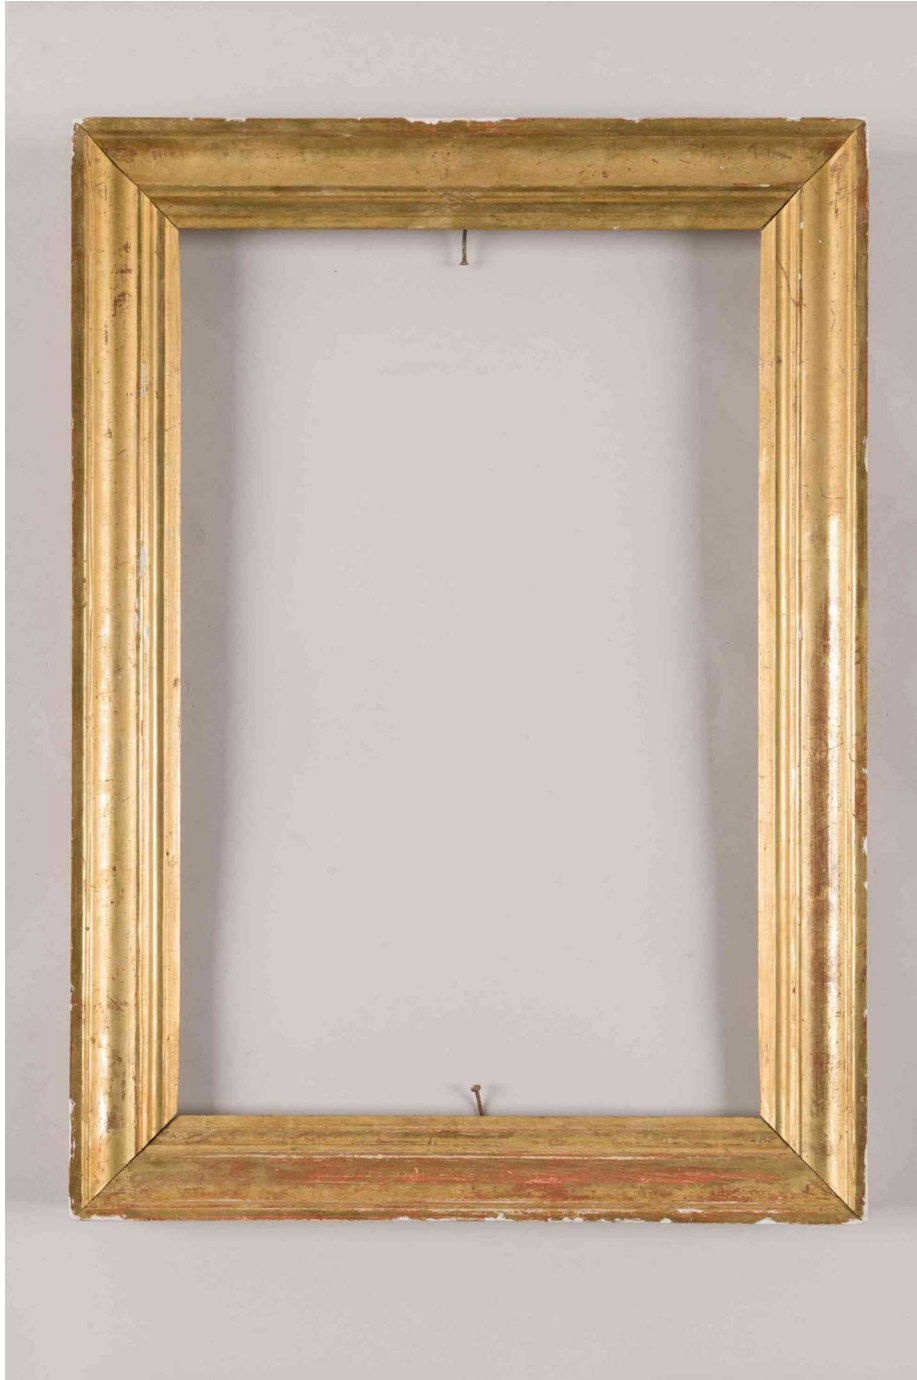
Figura VII.15

IMAGEN DEL MARCO TRAS EL ESTUCADO

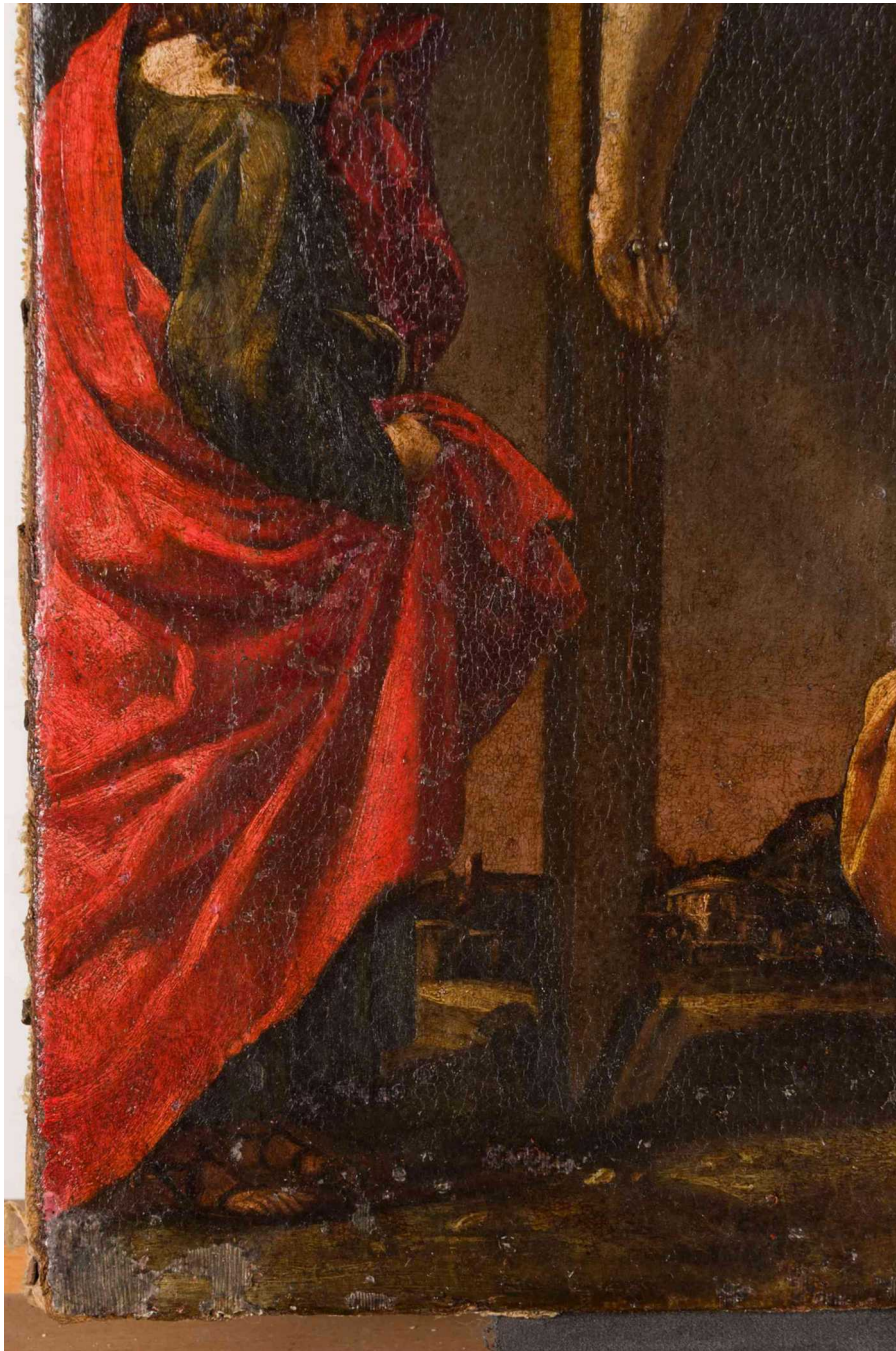
Figura VII.17

DETALLE DE LA FIGURA DE SAN JUAN TRAS LA FASE ACUOSA DE REINTEGRACIÓN CROMÁTICA

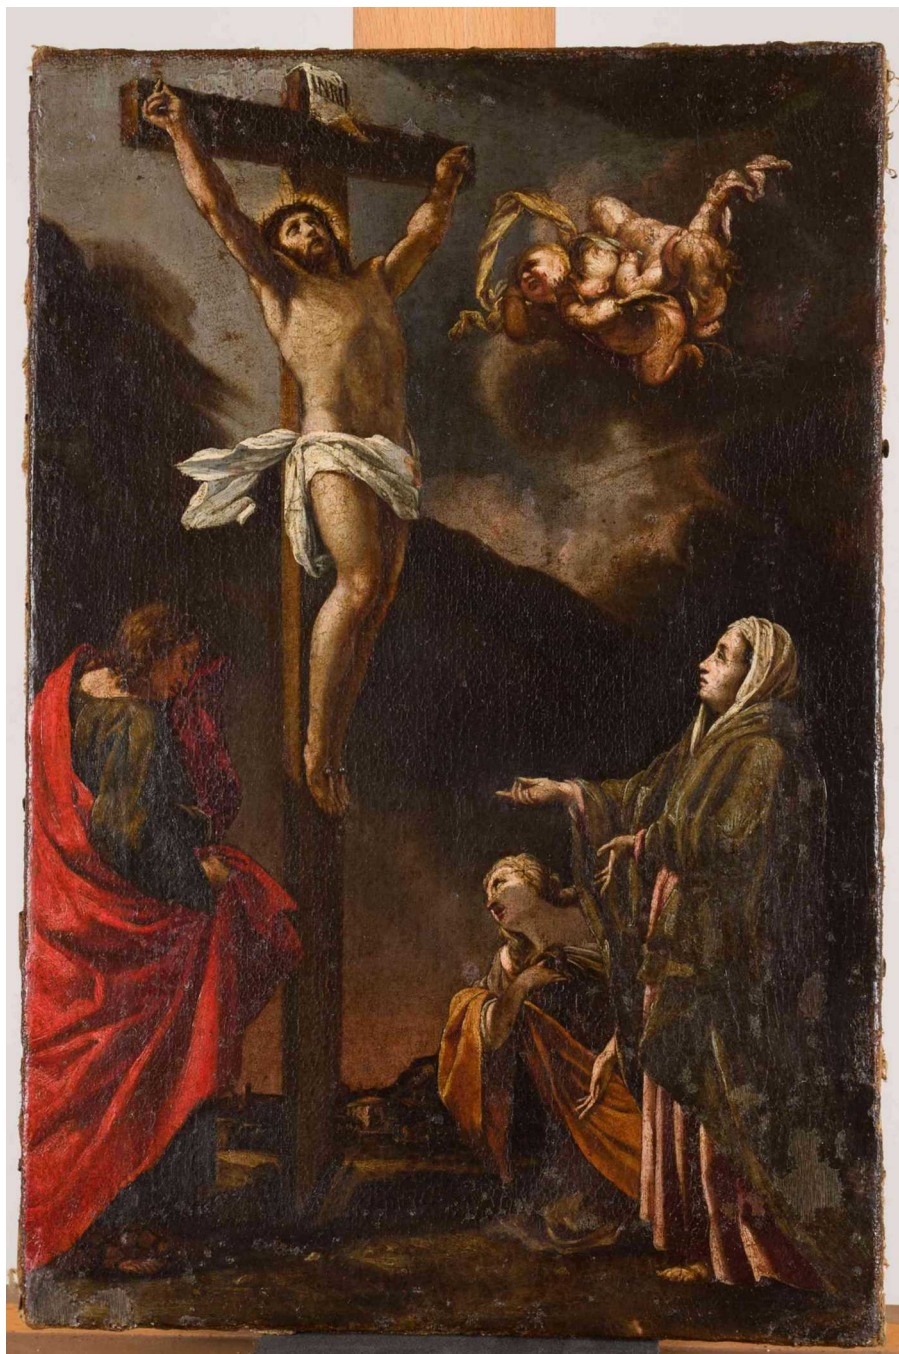
Figura VII.19

IMAGEN GENERAL DE LA PINTURA TRAS LA FASE ACUOSA DE REINTEGRACIÓN CROMÁTICA

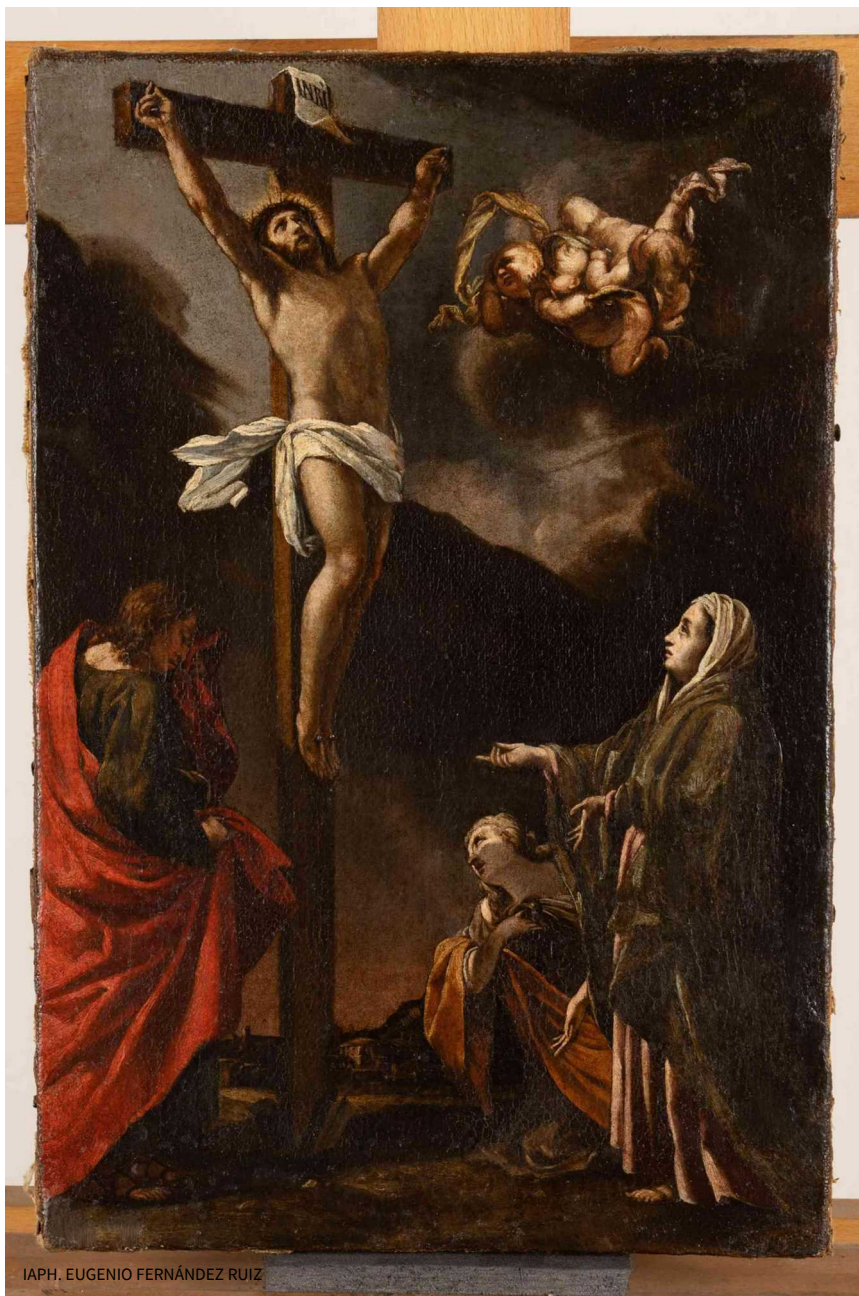
Figura VII.23

IMAGEN GENERAL DE LA PINTURA TRAS LA RESTAURACIÓN

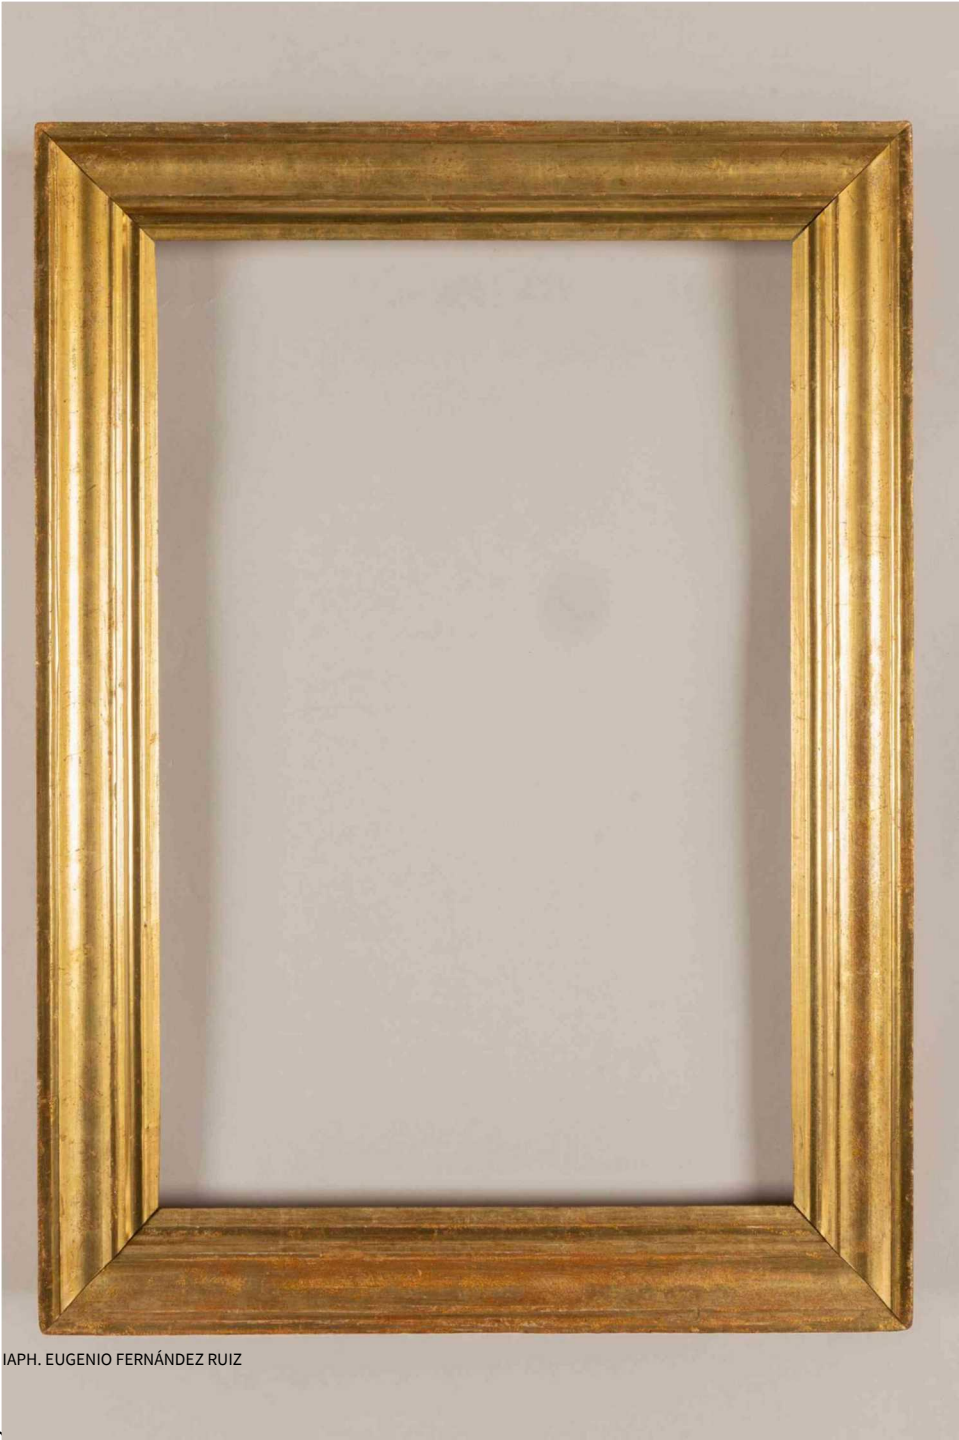
Figura VII.24

IMAGEN DEL MARCO TRAS LA REINTEGRACION CROMATICA

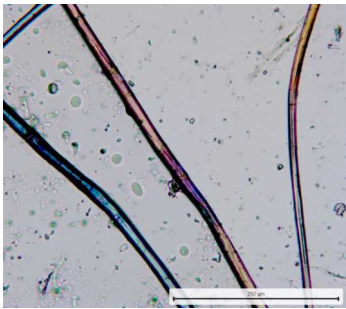
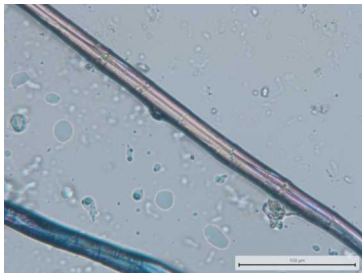
| Muestra | Imagen | |
|---|---|---|
| C_fibra1-O | | |

| Muestra | Imagen | |
|---|---|---|
| | Microscopio óptico con luz transmitida (polarizador, 10x) | Microscopio óptico con luz transmitida (polarizador, 20x) |

Las fibras pertenecientes a las muestras analizadas de la obra “Crucificado” son de lino.

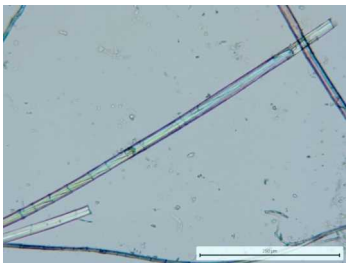
| Muestra | Imagen | |
|---|---|---|
| C_fibra2-R | | |

| Muestra | Imagen | |
|---|---|---|
| | Microscopio óptico con luz transmitida (polarizador, 10x) | Microscopio óptico con luz transmitida (polarizador, 20x) |
