## Memoria final de Intervención

Gallardete de Jesús. Piadosa Hermandad de Ntro. Padre Jesús Nazareno. Alcalá la Real (Jaén ).

Anónimo, siglo XVII.

Mayo 2025

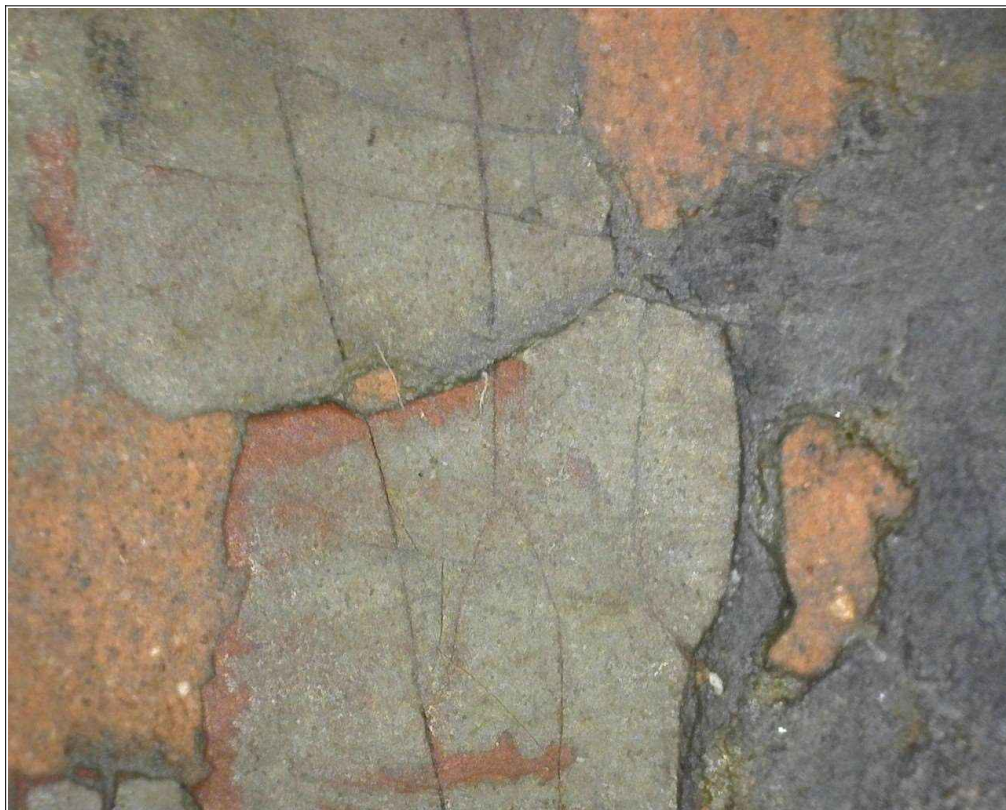
Figura IV.6

DETALLE CON EL MICROSCOPIO DIGITAL DEL CUARTEADO DE LA PINTURA, EN EL QUE SE APR...  
PREPARACIÓN ROJIZA Y LOS ESTUCOS ROSÁCEOS.

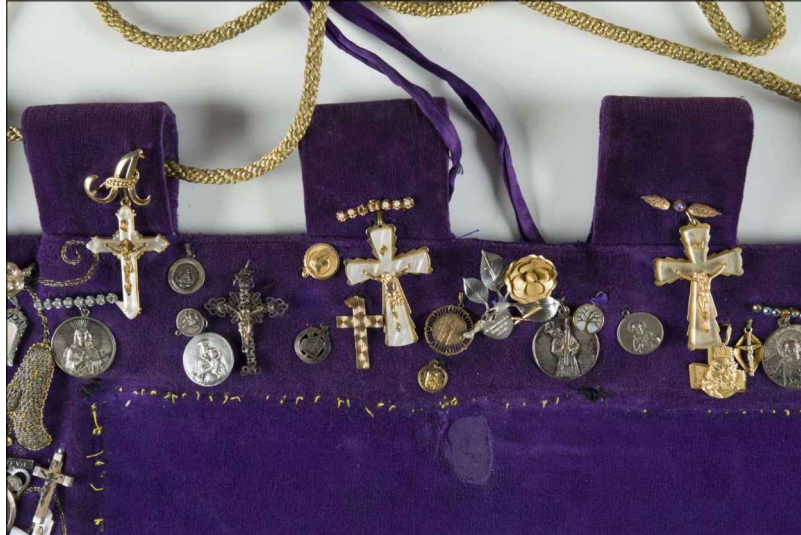
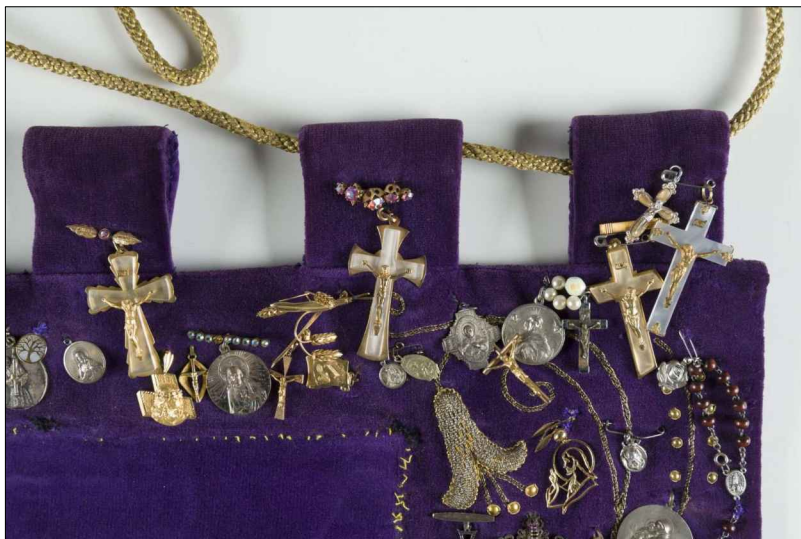
Figura V.2.10

DEFORMACIONES, RESTOS DE ADHESIVOS Y SUCIEDAD DE LOS BORDADOS.

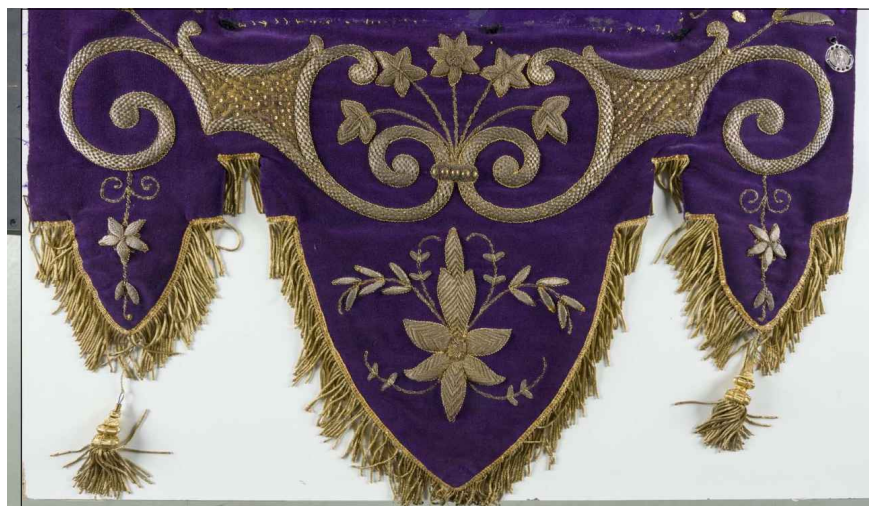
Figura V.2.11

DEFORMACIONES, ABOLSAMIENTOS, RESTOS DE ADHESIVOS Y SUCIEDAD EN BORDADOS.

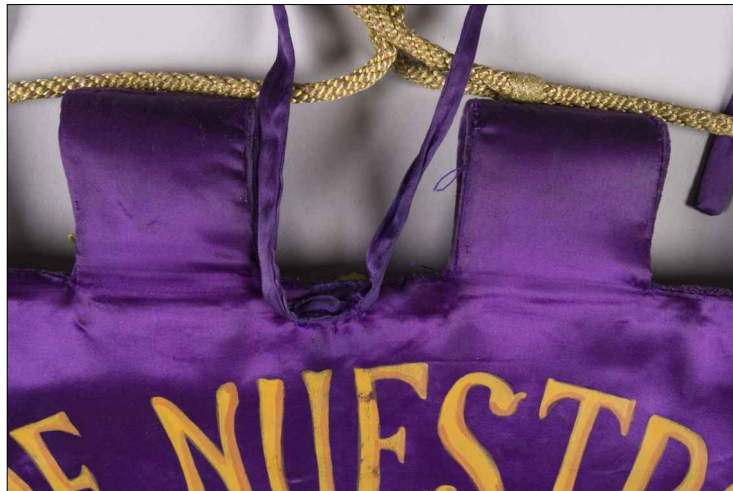
Figura V.2.12

DEFORMACIONES Y ABOLSAMIENTOS.

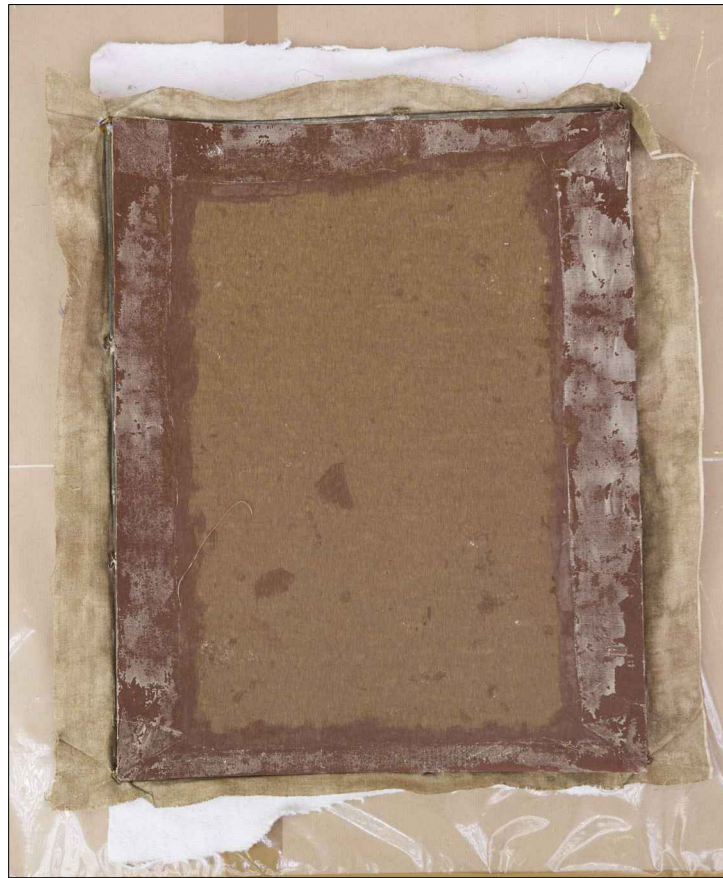
Figura VII.7

VISTA DEL REVERSO DE LA ESTRUCTURA CONSISTENTE EN UNA PLANCHA DE MELAMINA UNA V  
DESPEGADA LA TELA DEL REENTELADO CON ACUMULACIÓN DEL ADHESIVO EN LOS BORDES.

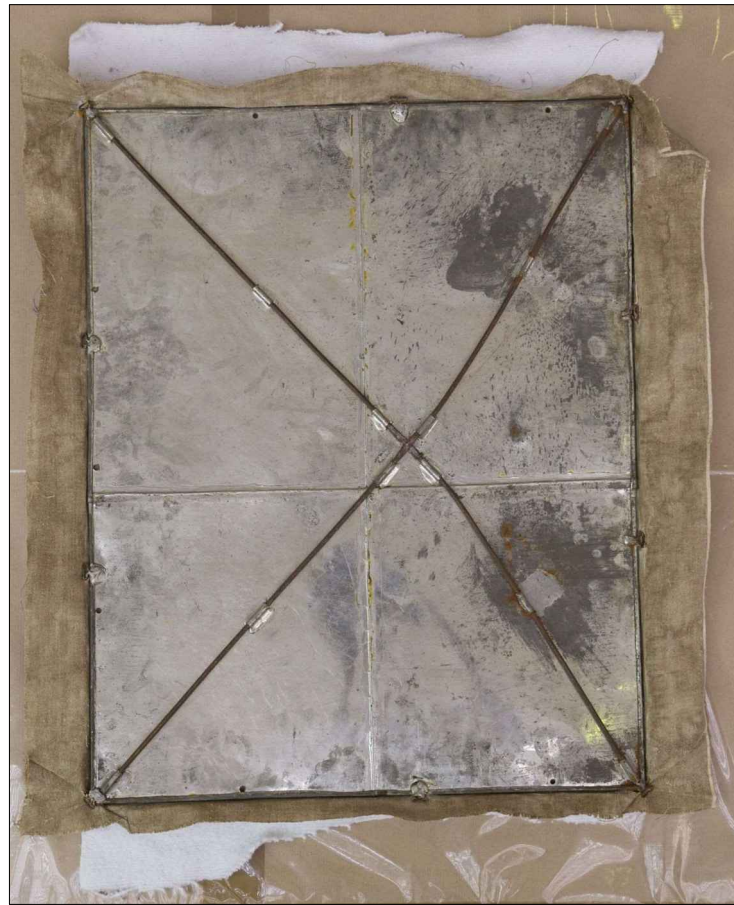
Figura VII.8

LEVANTANDO EL PANEL DE MELAMINA ENCONTRAMOS EL SEGUNDO ELEMENTO QUE CONSISTÍA EN UN PANEL CONFECCIONADO POR CUATRO CHAPAS DE 1MM DE ESPESOR DE ACERO GALVANIZADO, PLEGADAS EN SUS PERÍMETROS HACIENDO UN REBORDE Y A SU VEZ SOLDADAS ENTRE SI MEDIANTE SOLDADURA DE ESTAÑO. ESTAS PIEZAS A SU VEZ POSEÍAN EN SU PERÍMETRO ORIFICIOS, EN LA ACTUALIDAD SIN FUNCIÓN, LO CUAL INDICABA QUE POSIBLEMENTE EL ORIGEN DE LAS PLANCHAS SEA REUTILIZADO. ESTE PANEL METÁLICO, POR SU REVERSO, POSEÍA UN REFUERZO EN FORMA DE "X" CON EL CUAL SE DESPLAZADO, REALIZADO CON VARILLA DE ACERO MACIZO DE 10MM DE DIÁMETRO, UNIDO AL PANEL MEDIANTE PEQUEÑOS TROZOS DE CHAPA SOLDADOS IGUALMENTE CON ESTAÑO.

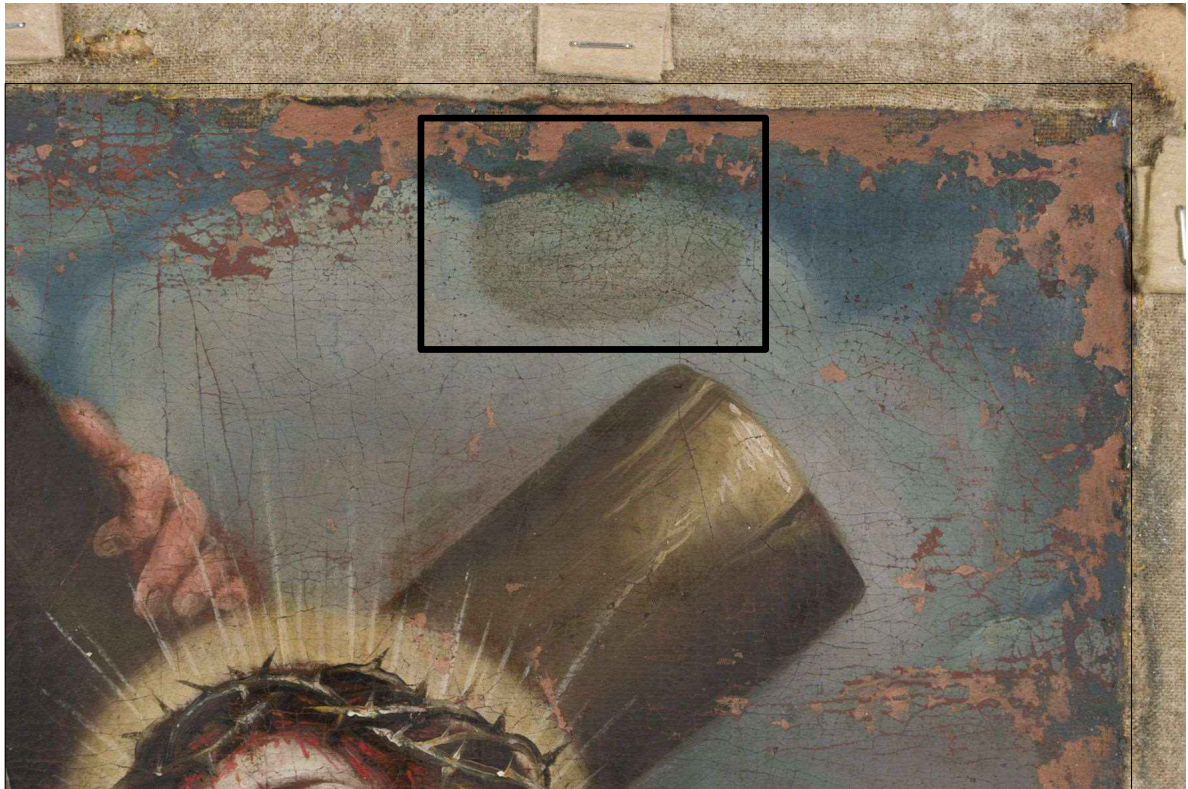
IMAGEN DE DETALLE DE TESTIGO DE SUCIEDAD.

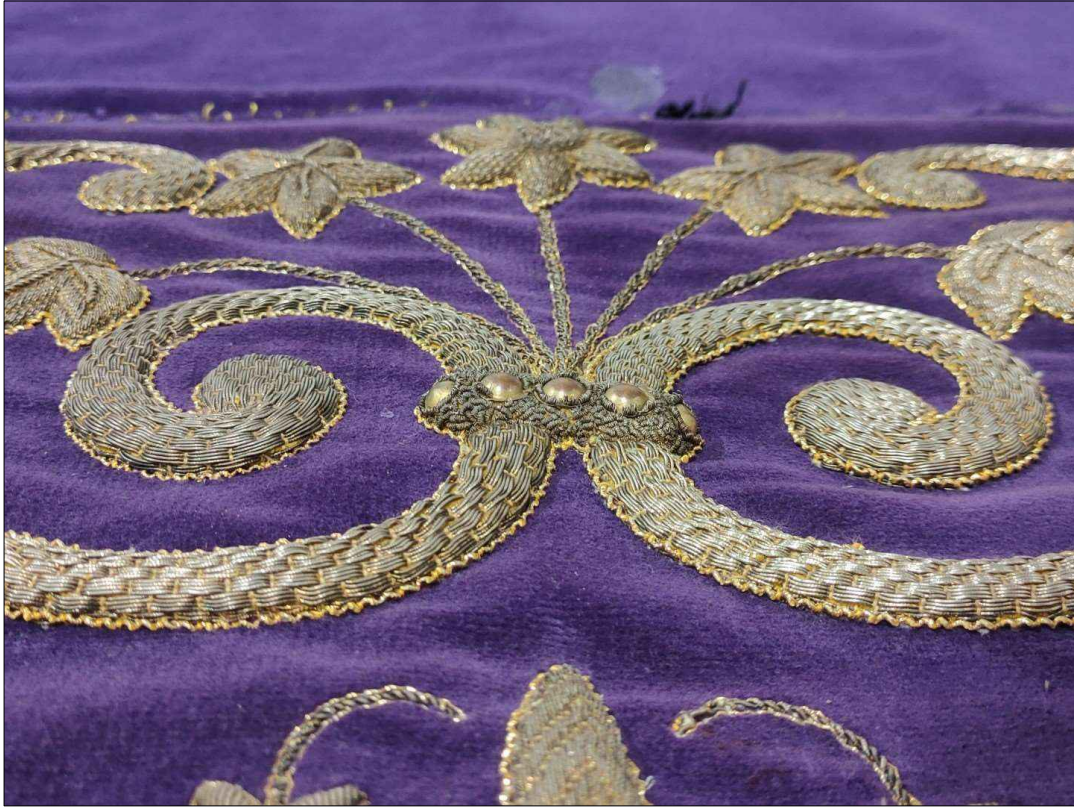
Figura VII.44

PROCESO DE LIMPIEZA DE LOS BORDADOS.

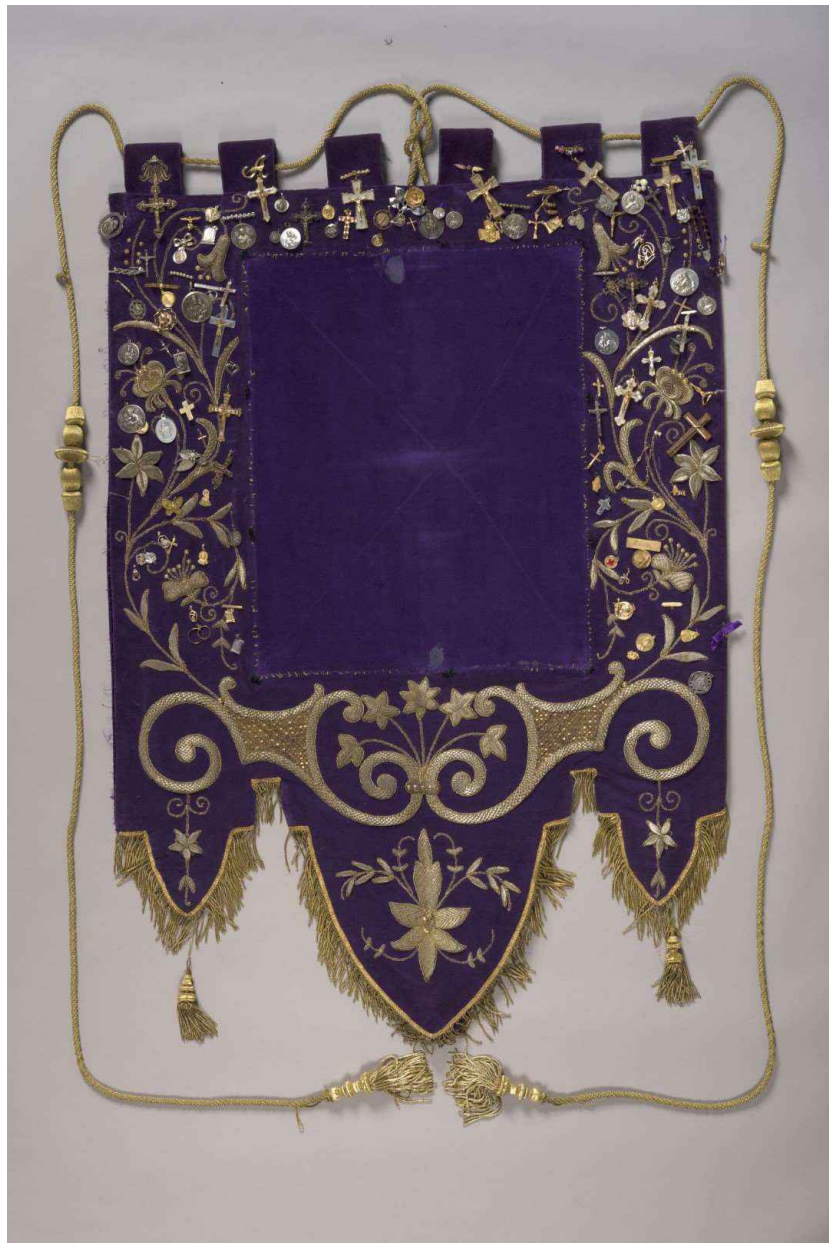
Figura VII.45

PROCESO DE LIMPIEZA DE LA MITAD DE LOS BORDADOS.

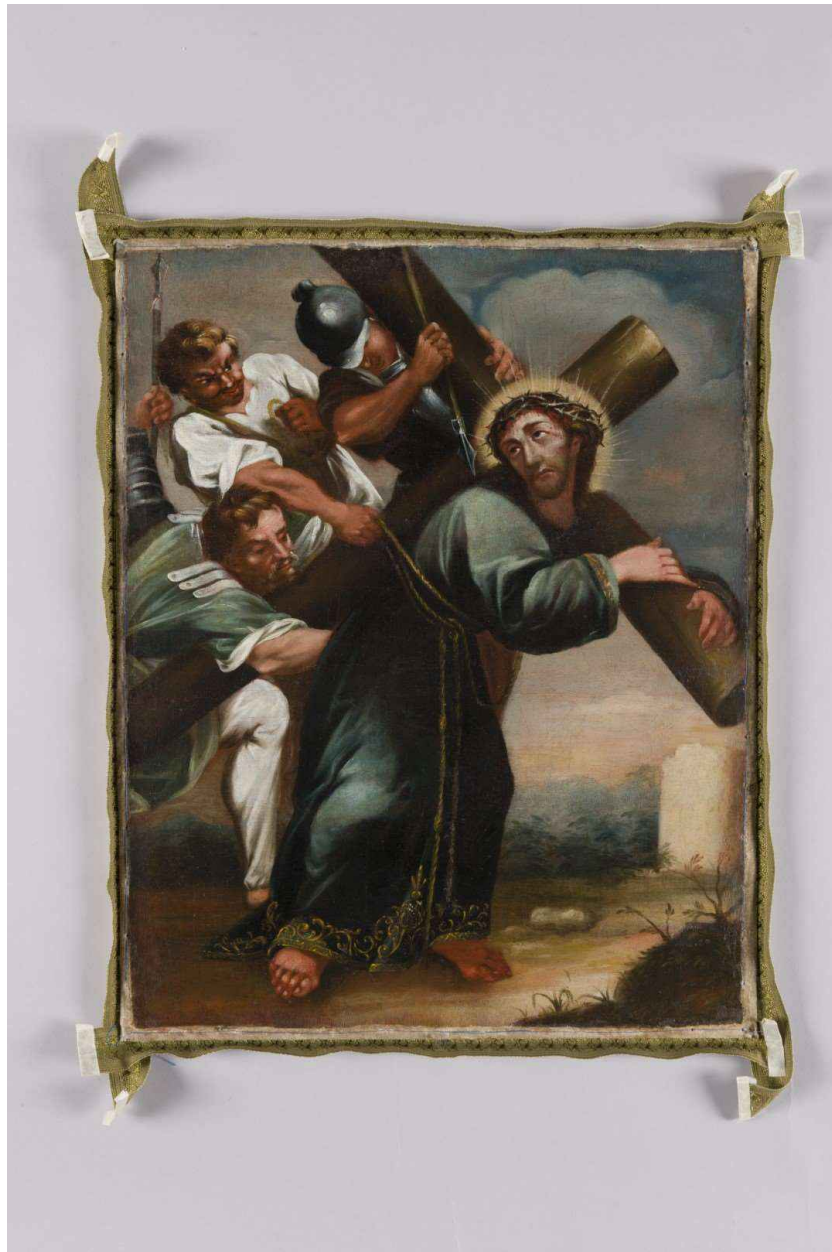
Figura VII.48

PROCESO DE FIJACIÓN DEL GALÓN DEL PERÍMETRO.

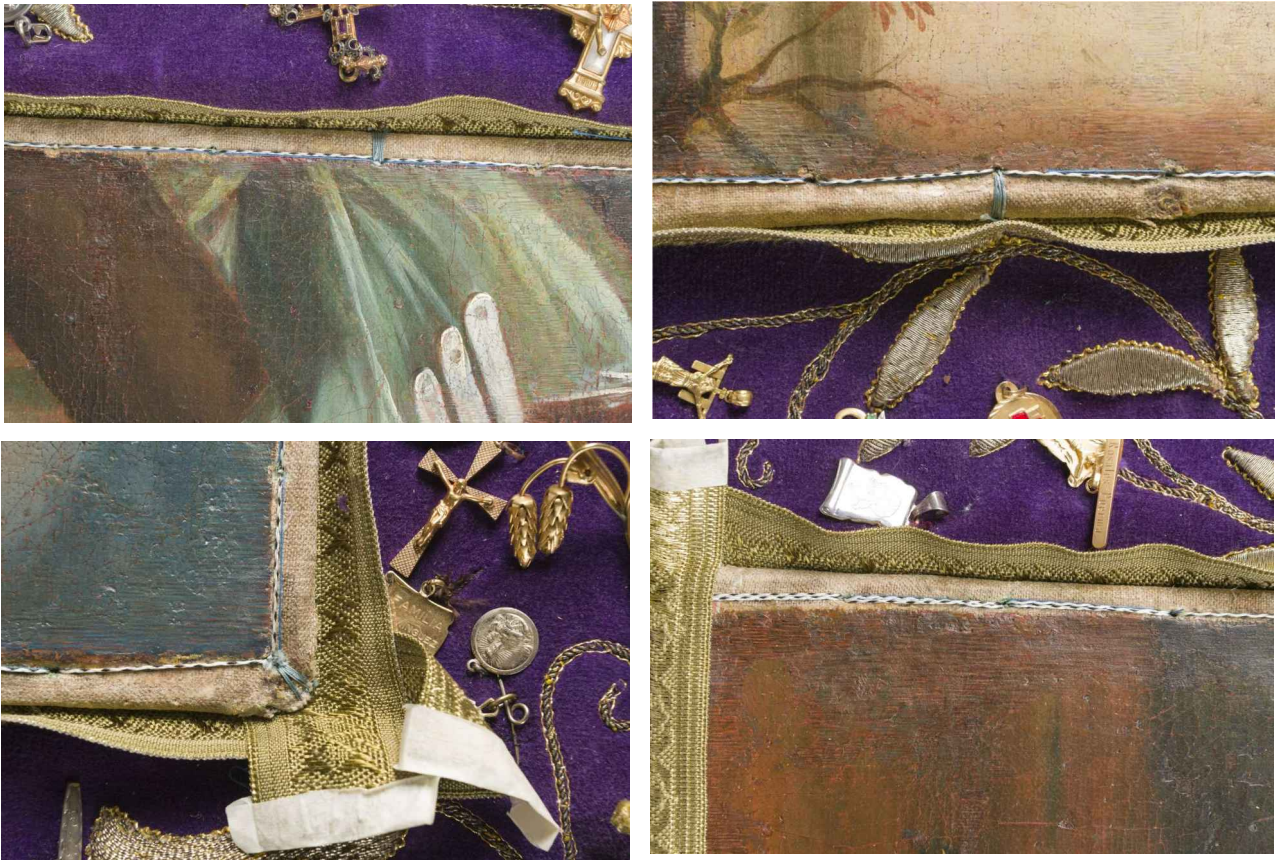
Figura VII.49

IMÁGENES DEL SISTEMA DE MONTAJE PERIMETRAL DE LA PINTURA. PUNTADAS PARALELAS AL PERÍMETRO Y OTRAS PERPENDICULARES A LA OBRA .

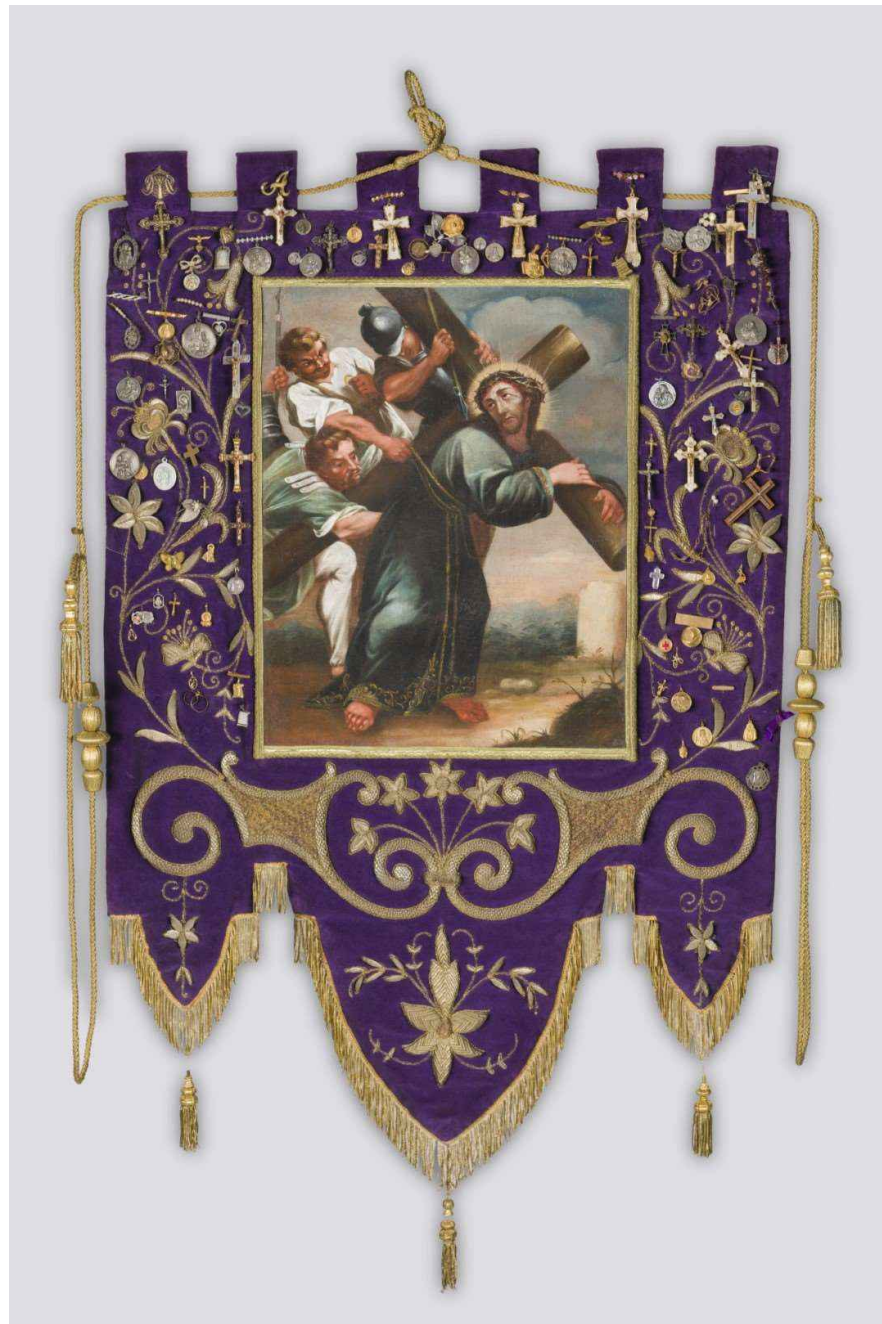
Figura VII.50

ESTADO FINAL DE LA OBRA.
